# PLUI-H DU VAL DE MORTEAU

PRÉSERVATION DU PATRIMOINE BÂTI ET VÉGÉTAL

MORTEAU

# Préservation du patrimoine bâti et végétal

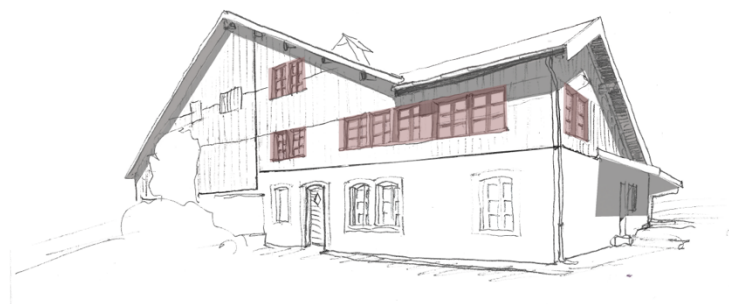
- Tous les éléments marquant l'activité horlogère (atelier en extension, baie jumelée ou multiple, fenêtre d'atelier, lucarne...) sont maintenus, restaurés ou remplacés en conservant leur matérialité.

Exemple d'éléments marquant l'activité horlogère sur une ancienne ferme (fenêtres horlogères).

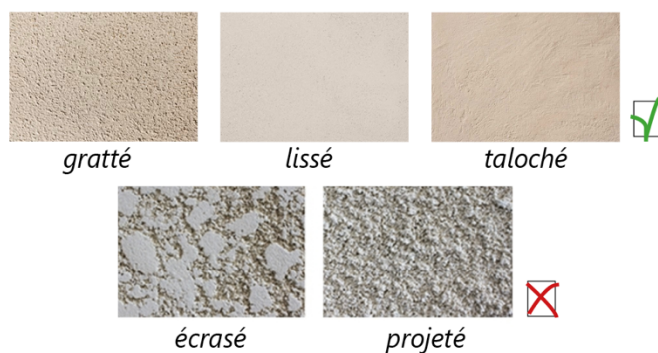
- Les éléments de modénature existants (soubassement/socle, bandeau, corniche, chaînage d'angle, encadrement d'ouverture...) sont à conserver.
- La partie maçonnée apparente est enduite, sauf pour les éléments en pierre de taille. Les pierres de parement sont interdites.
- L'enduit appliqué est réalisé en limitant les effets de relief par un traitement gratté, lissé ou taloché. Les enduits écrasés ou projetés sont interdits.

Exemples de traitement des enduits autorisés ou proscrits.

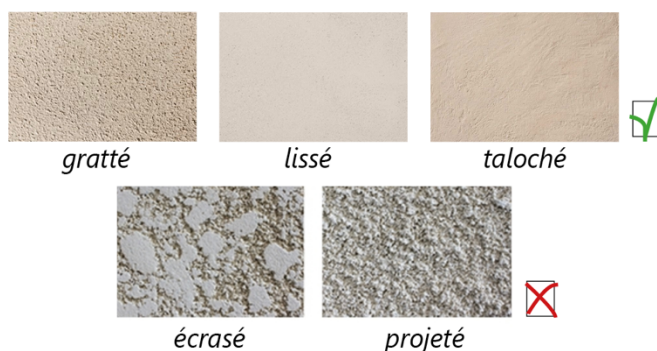
- L'enduit appliqué est réalisé en limitant les effets de relief par un traitement gratté, lissé ou taloché. Les enduits écrasés ou projetés sont interdits.

Exemples de traitement des enduits autorisés ou proscrits.

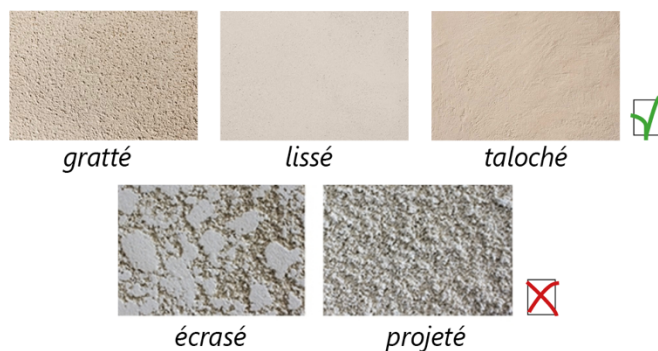
- Les éléments de modénature existants (soubassement/socle, bandeau, corniche, chaînage d'angle, encadrement d'ouverture...) sont à conserver.
- Les inscriptions visibles en façade sont conservées.
- L'enduit appliqué est réalisé en limitant les effets de relief par un traitement gratté, lissé ou taloché. Les enduits écrasés ou tyroliens sont interdits.

Exemples de traitement des enduits autorisés ou proscrits.

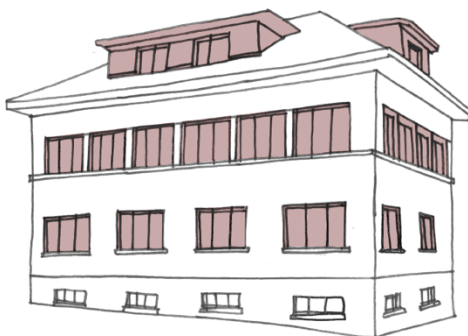
- **Aspect général, volumétrie et abords**
- Tous les éléments marquant l'activité horlogère (atelier en extension, baie jumelée ou multiple, fenêtre d'atelier, lucarne...) sont maintenus, restaurés ou remplacés en conservant leur matérialité.

*Exemples d'ouvertures marquant l'activité horlogère.*

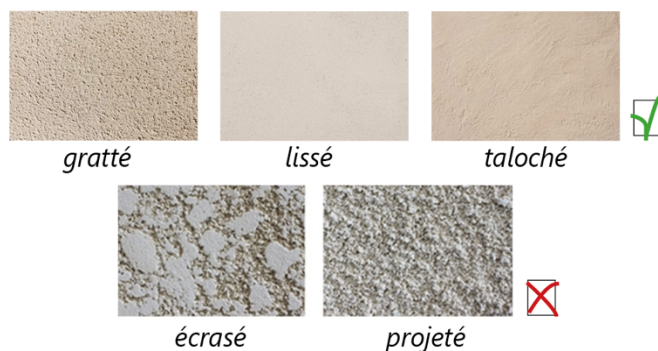
- L'enduit appliqué est réalisé en limitant les effets de relief par un traitement gratté, lissé ou taloché. Les enduits écrasés ou projetés sont interdits.

*Exemples de traitement des enduits autorisés ou proscrits.*

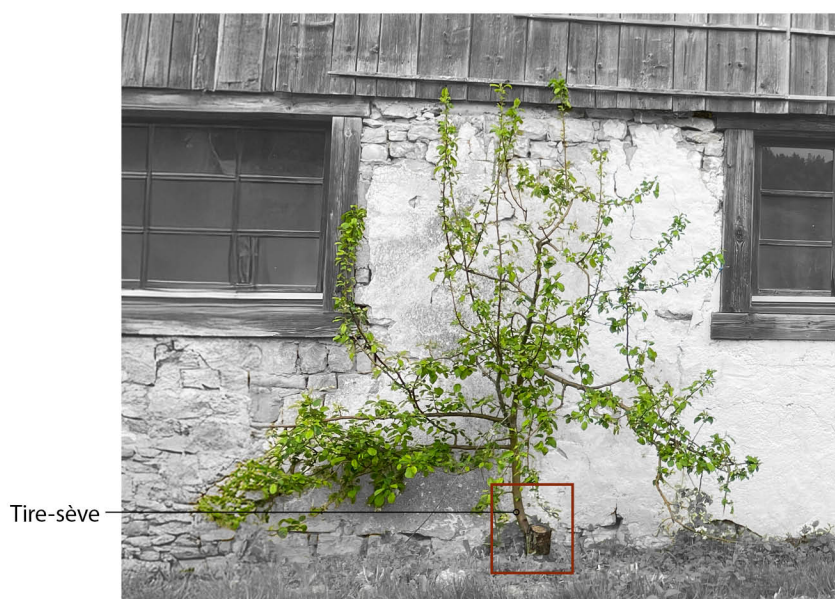
- Les fruitiers palissés sont conservés.
- L'abattage est proscrit sauf en cas de nécessité impérative de mise en sécurité du bâtiment ou de travaux de réfection ne permettant pas d'intégrer le sujet arboré à la bonne réalisation de ces derniers.
- Une taille plus sévère que celle servant au palissage et à la fructification est autorisée uniquement pour la réalisation des travaux nécessaires à l'entretien ou la rénovation du bâti. Elle garantit la reprise du fruitier par la suite.

En cas de ravalement de façade, le fruitier palissé sur celle-ci doit être taillé de manière à garantir la reprise du sujet (ici maintien d'un tir-sève)

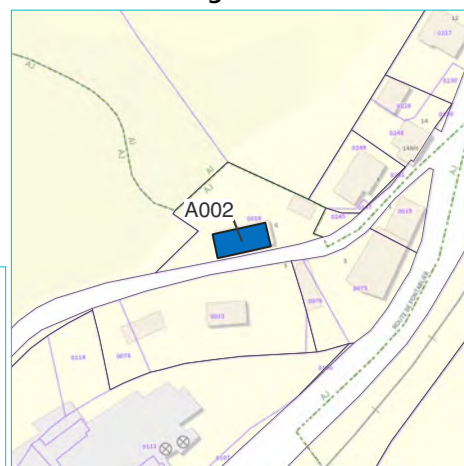
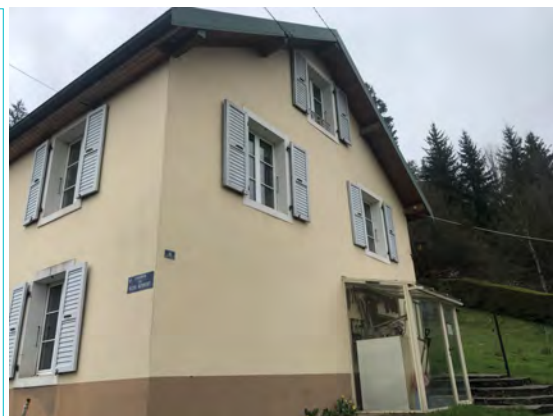
persiennes  
encadrement des ouvertures en pierre de taille  
grille en fer forgé

- Prescriptions
  - Conserver le principe et l'aspect de la grille en fer forgé délimitant un jardinet inscrit sur le mur gouttereau Sud-Est.

- Recommandations
  - Le garde-corps de l'escalier mériterait de retrouver la même qualité et le même dessin que la grille en fer forgé se trouvant dans la continuité.
  - En cas de rénovation des façades, l'enduit ciment devrait être déposé et remplacé par un enduit à base de chaux.
  - Il conviendrait de retrouver les pierres d'encadrement des ouvertures en déposant la peinture.

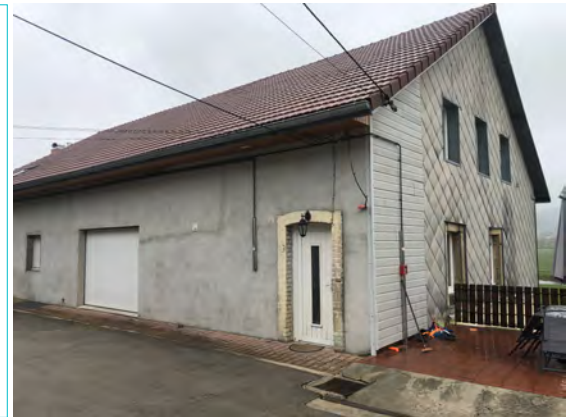
encadrement des ouvertures en pierre de Montlebon

- En cas de rénovation des façades, l'enduit ciment et/ou la peinture étanche devraient être déposés et remplacés par un enduit à base de chaux.  
- Il conviendrait de ne pas avoir de revêtement imperméable en pied de façade.

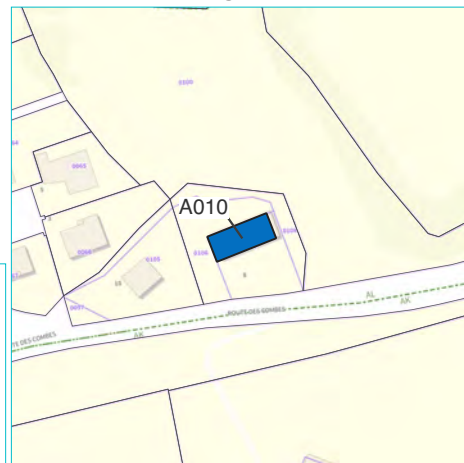
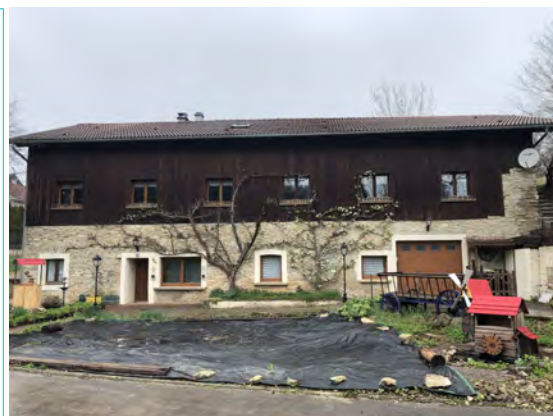
La ferme se trouve à l'entrée du hameau des Arces, adossé à la pente. Le soubassement, en moellons apparents, donne toutefois une apparence inachevée à la bâtisse.

- Il conviendrait de retrouver un enduit à base de chaux à l'endroit où les moellons calcaires sont restés apparents afin de les protéger.  
- En cas de rénovation des façades, l'enduit et les joints ciment devraient être déposés et remplacés par un enduit à base de chaux.

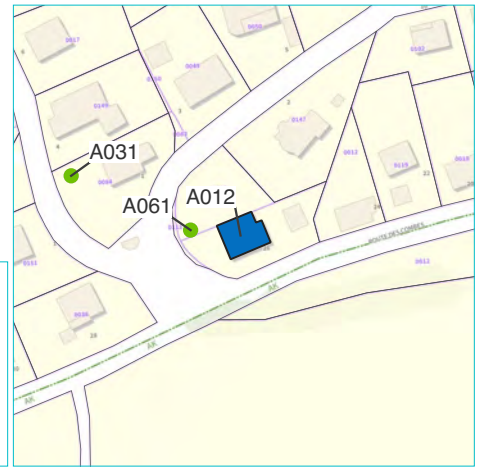
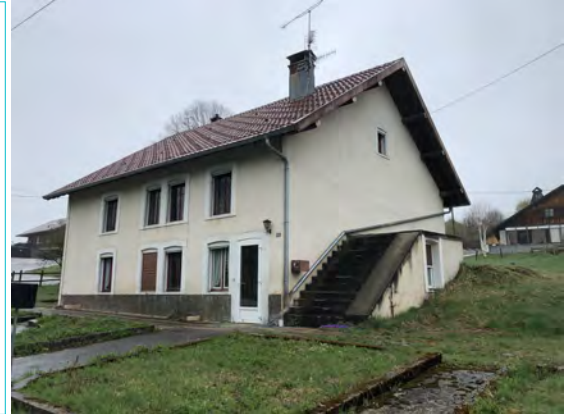
encadrement des ouvertures en béton avec linteau en arc segmentaire  
arbre

- Prescriptions
  - Conserver les baies jumelées séparées par un meneau inscrites sur le mur gouttereau Sud-Est.

- Recommandations
  - En cas de rénovation des façades, l'enduit ciment et/ou la peinture étanche devraient être déposés et remplacés par un enduit à base de chaux.

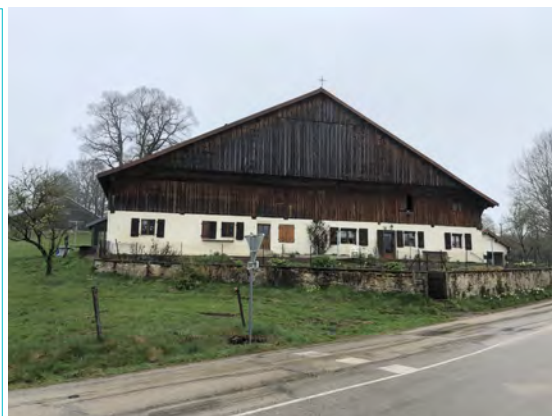
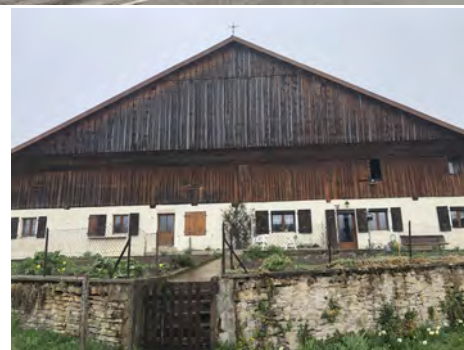
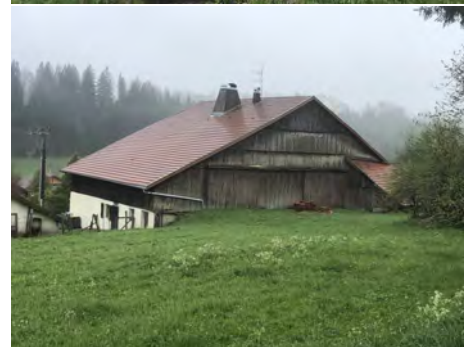
La ferme est représentative de la tradition franc-comtoise, avec un beau jardin devant la façade pignon Sud. Les principes constructifs (socle maçonné et lambrechure) et la volumétrie ont été préservés. Elle présente une lambrechure en rang-pendu en encorbellement avec demi-berceau sur le mur pignon Sud-Est (et en rang sur le mur pignon Nord-Ouest).

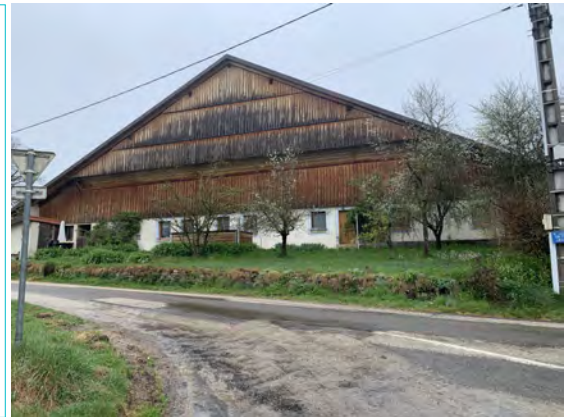
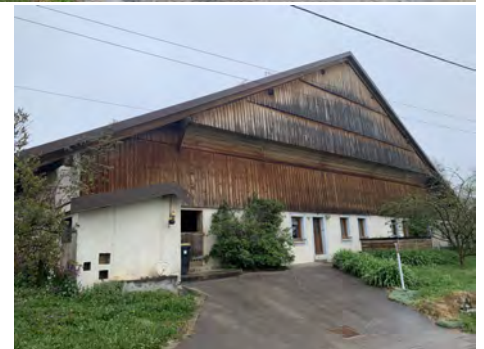
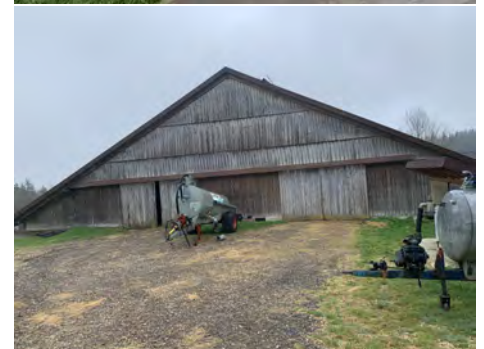
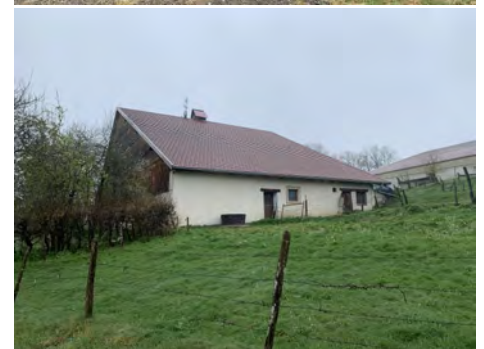
La construction offre une très belle lambrechure en rang-pendu en encorbellement sur consoles avec demi-berceau sur la façade mur pignon Sud-Est, qui peut s'admirer sur les hauteurs du hameau des Arces, et une lambrechure en rang sur l'ensemble de la façade pignon Nord-Ouest.

Un jardin avec mur de soutènement en pierre sèche donnant sur la route accompagne cette ferme.

- Toute nouvelle construction (hors annexe ou extension) doit se situer en dehors d'une zone non aedificandi dont la largeur depuis les façades de la ferme est égale à 15 mètres.
- Conserver la matérialité des façades à l'identique en maintenant les parties maçonnées enduites et bardées de bois.
- Sur le mur pignon Sud-Est, la création de baie inscrite dans la lambrechure n'est autorisée qu'en R+1 respectant un alignement vertical des ouvertures présentes en façade ; la teinte des menuiseries doit se rapprocher de celle de la lambrechure.
- Aucune extension en façade n'est autorisée.
- La zone non aedificandi autour de la ferme est fixée à 15 mètres.

- En cas de rénovation des façades, la peinture appliquée aux encadrements des ouvertures devrait être déposée pour laisser à nouveau la pierre de taille apparente.
- En cas de rénovation des façades, l'enduit ciment et/ou la peinture étanche devraient être déposés et remplacés par un enduit à base de chaux qui ne devrait pas être en saillie par rapport aux encadrements des ouvertures en pierre de taille.
- Il conviendrait de ne pas avoir de revêtement imperméable en pied de façade.

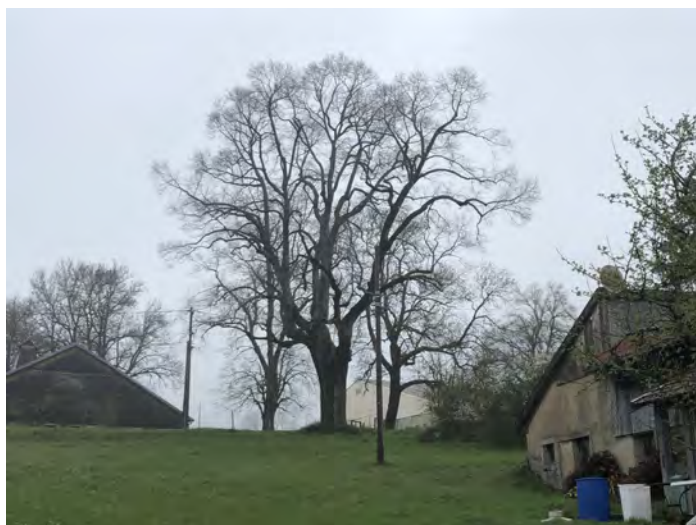
# Morteau - A016

Superbe tilleul de grande taille (hauteur de 30 mètres environ avec un houppier d'une vingtaine de mètres de circonférence et un tronc de 3 m de circonférence), âgé d'environ 350 ans implanté au bord de la route et occupant une place centrale dans le hameau bâti. Récemment haubanné, il présente encore une belle vigueur.

- La portée de ses branches charpentières nécessite une surveillance régulière.

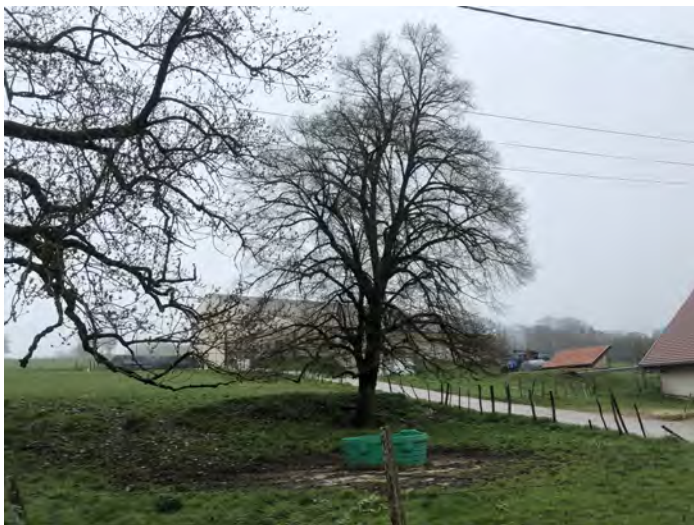
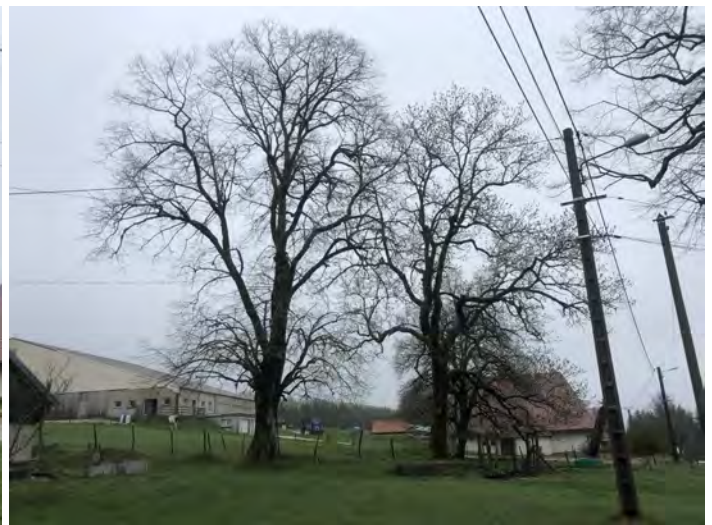
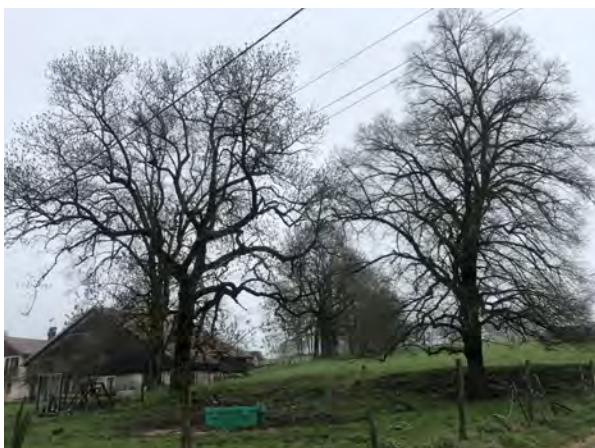
# Morteau - A017

Sujets de belle taille et de belle vigueur composant un ensemble paysager de qualité, visuellement très présent dans le tissu bâti qu'il accompagne.

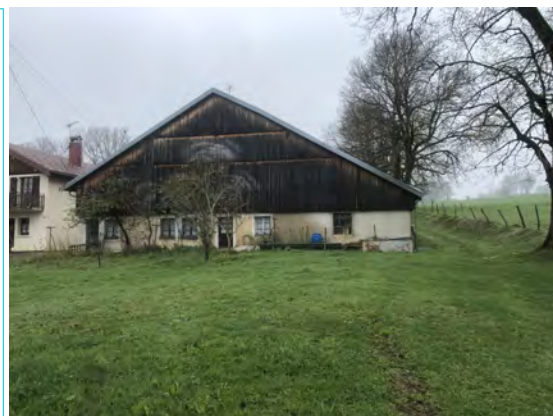
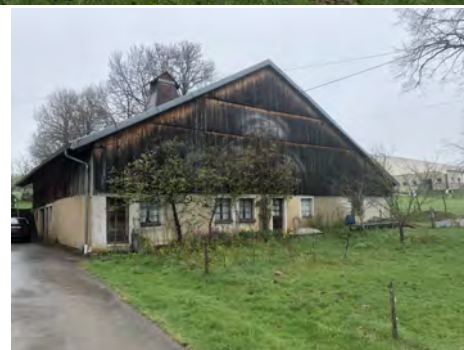
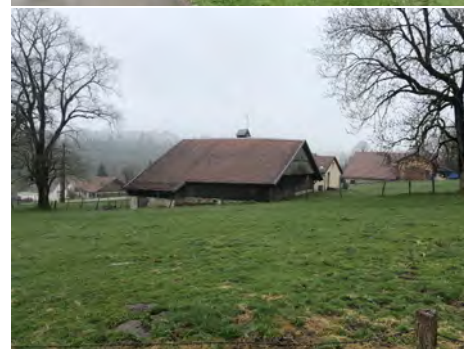
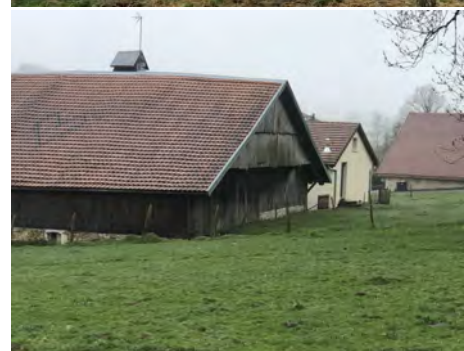
# Morteau - A018

La ferme est de petite dimension, avec une lambrechure en rang sans ouverture sur le mur pignon Sud-Est, une lambrechure en rang-pendu en encorbellement avec consoles en bois mur pignon Nord-Ouest et un tuyé.

Une maison plus récente est venue s'aligner sur cette ferme. Plusieurs arbres en espalier agrémentent la façade Sud-Est.

- En cas de rénovation des façades, l'enduit et les pansements ciment devraient être déposés et remplacés par un enduit à base de chaux.
- Il conviendrait de ne pas avoir de revêtement imperméable en pied de façade.

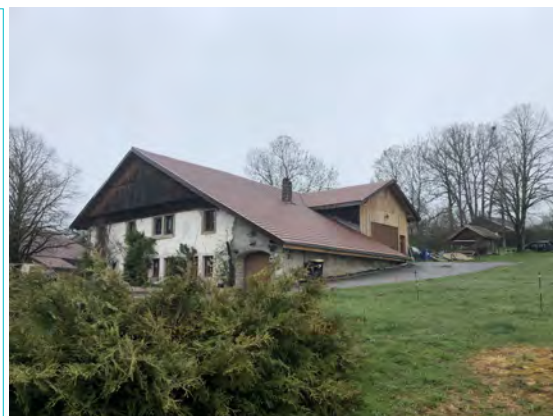
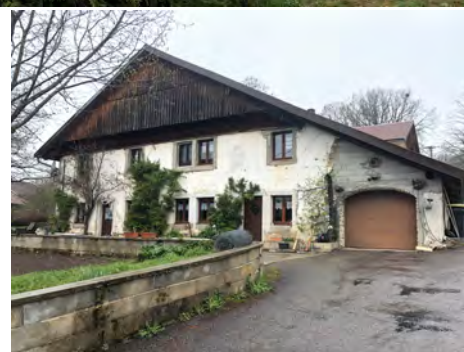
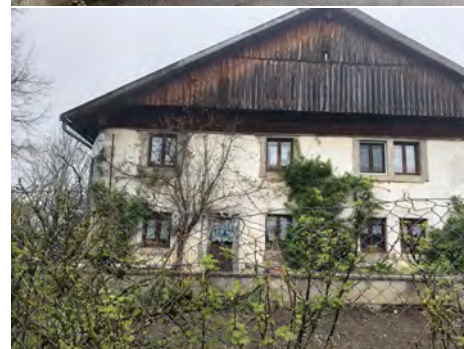
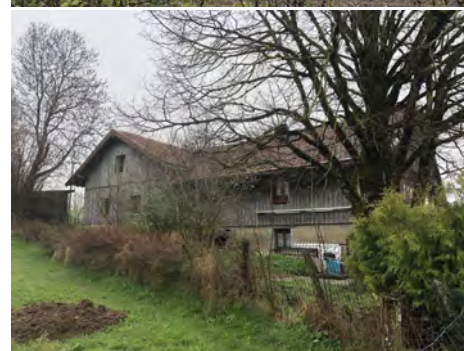
# Morteau - A019

Cette ferme se distingue par une toiture inhabituelle : l'accès à la grange se fait par l'extrémité du pan de toit à l'Est. La couverture de cet accès se poursuit sur l'autre pan, formant un faîtage en forme de T. Elle possède une lambrequine en rang pendu en encorbellement avec demi-berceau sur le mur pignon Sud-Est. Plusieurs arbres en espalier agrémentent la façade Sud-Est.

- Il conviendrait de retrouver un bardage bois au R+1 du mur pignon Sud-Est afin de cacher les encadrements béton grossièrement exécutés des ouvertures et de conforter une continuité de matériau avec le mur gouttereau Sud-Ouest.
- En cas de rénovation des façades, l'enduit et les pansements ciment devraient être déposés et remplacés par un enduit à base de chaux.

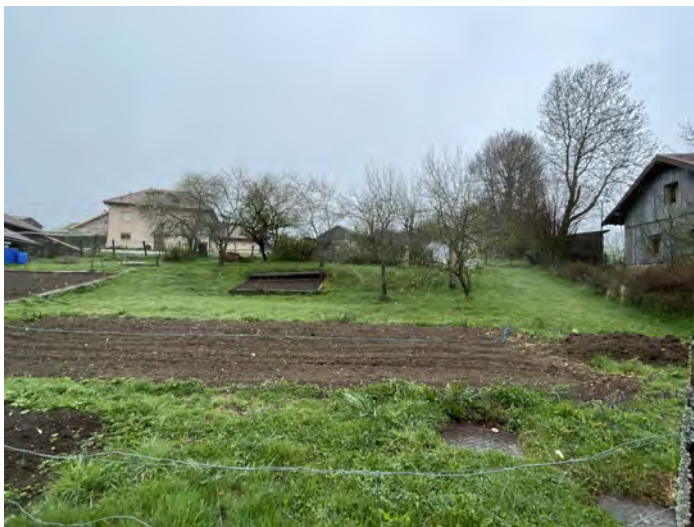
Jardin privé à dominante vivrière (présence de deux espaces potagers et de fruitiers) accompagnant une ancienne ferme comtoise.

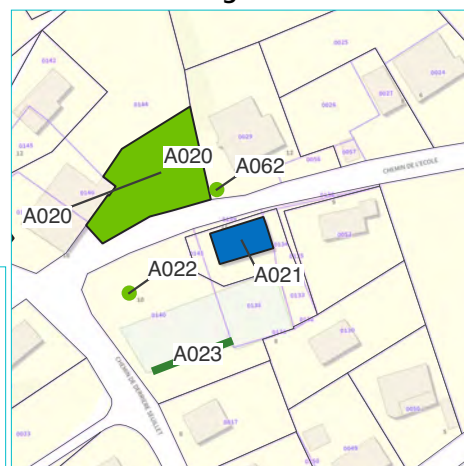
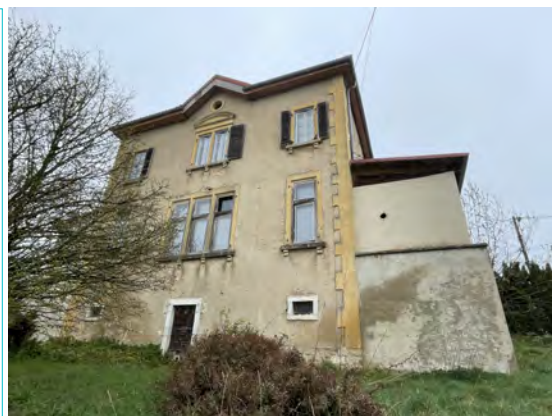
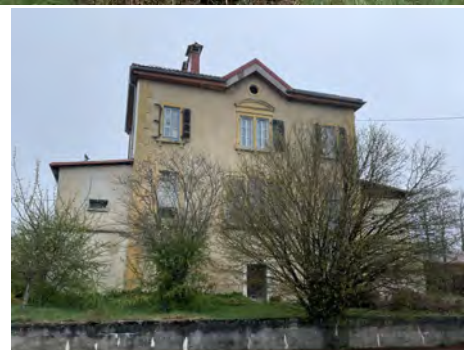
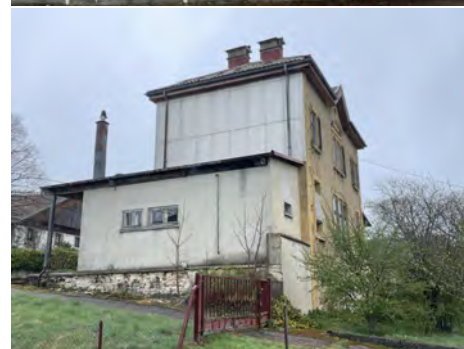
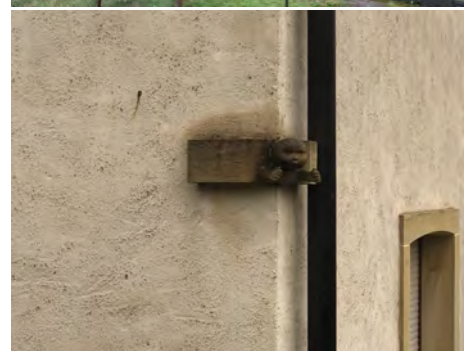
Seul bâtiment à caractère public du hameau des Arces, l'ancienne école affirme une certaine verticalité. Flanquée de deux extensions latérales plus tardives, sa silhouette initiale peut néanmoins encore se lire. Elle se caractérise par de grandes ouvertures (dont certaines avec meneaux), des encadrements d'ouverture et des chaînages d'angle en pierre de Montlebon et des appuis de fenêtres supportés par des corbeaux qui lui confèrent une belle qualité d'ensemble.

Les volets persiennes sont partiellement absents ou abimés. La bâtisse semble à l'abandon.

- Les deux extensions inscrites sur les façades Sud-Ouest et Nord-Est peuvent être déconstruites, ne participant pas la mise en valeur de cet édifice. Il serait possible de les reconstruire en conservant un dialogue avec le bâtiment principal.
- Il conviendrait de déposer le bardage inscrit sur la façade Sud-Ouest et de le remplacer par un bardage plus qualitatif (zinc, bois...).
- En cas de rénovation des façades, l'enduit ciment devrait être déposé et remplacé par un enduit à base de chaux.
- Il conviendrait de ne pas avoir de revêtement imperméable en pied de façade.

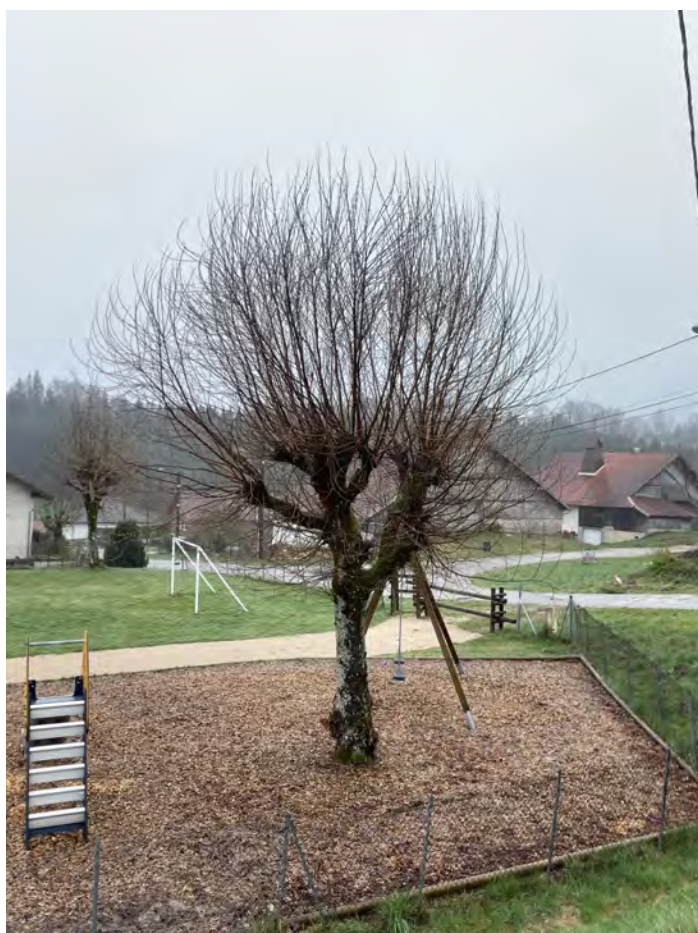
Arbre isolé en accompagnement d'une aire de jeux. Taillé en têtard, ce tilleul présente une belle vigueur. En plus de la qualité d'ombrage qu'il offre à l'espace, il signale visuellement le lieu de socialisation aménagé à proximité de l'école.

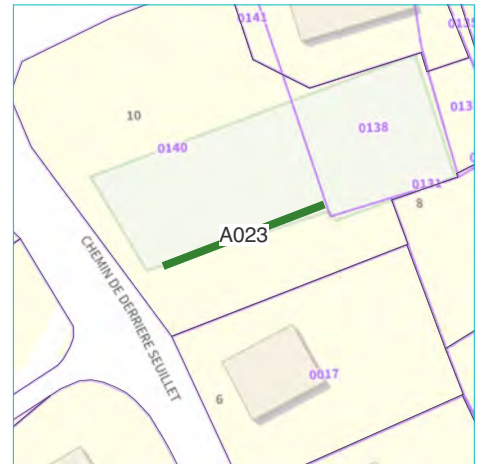
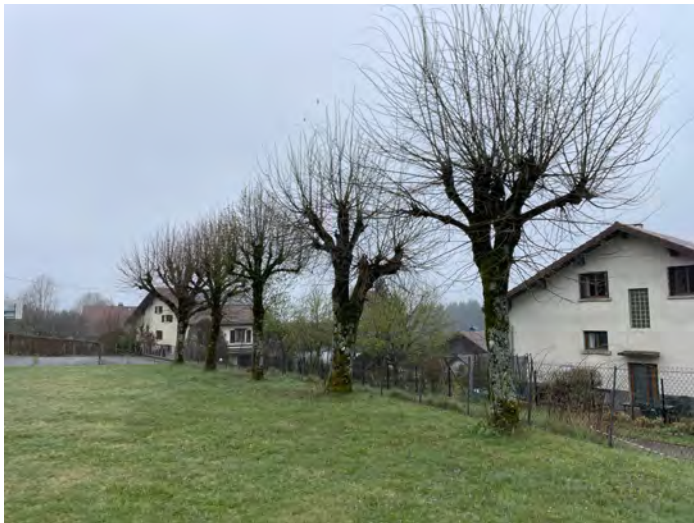
Tilleuls agrémentant le terrain de football, positionnés dans l'alignement de la rue, à égale distance. Ils sont menés en têtard.

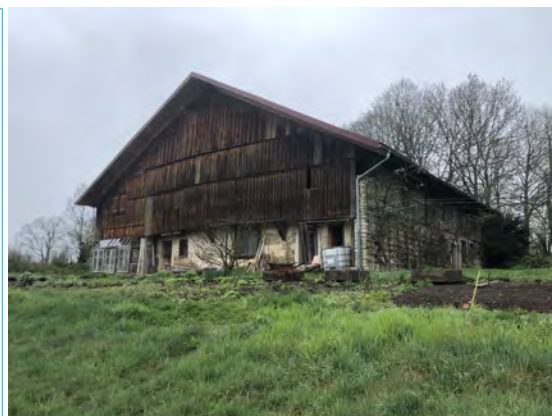
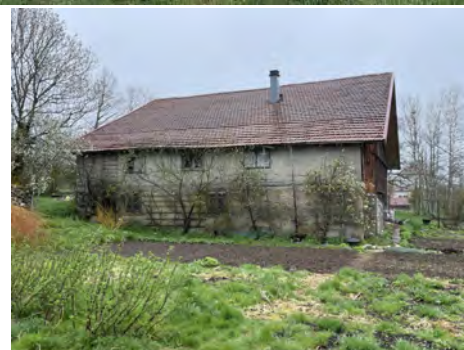
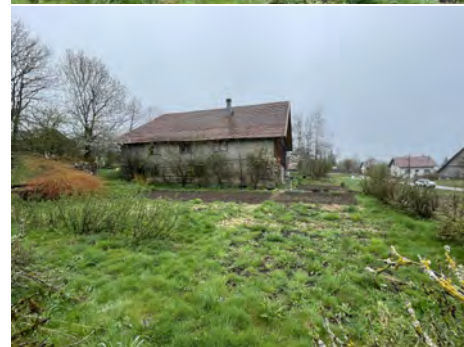
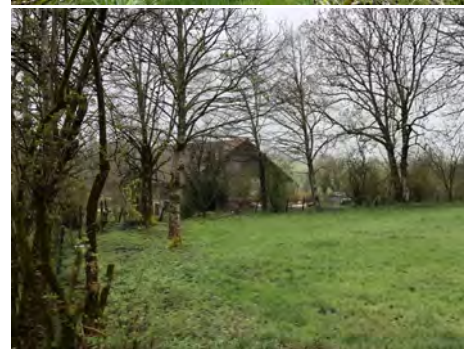
Cette ferme de dimension modeste présente une lambrechure en rang pendu en encorbellement avec consoles en bois sur le mur pignon Sud-Est et une lambrechure en rang sur le mur pignon Nord-Ouest. La volumétrie et la structure de ses façades donnent les bases d'un projet de réhabilitation de qualité. Plusieurs arbres en espalier agrémentent la façade Sud-Ouest.

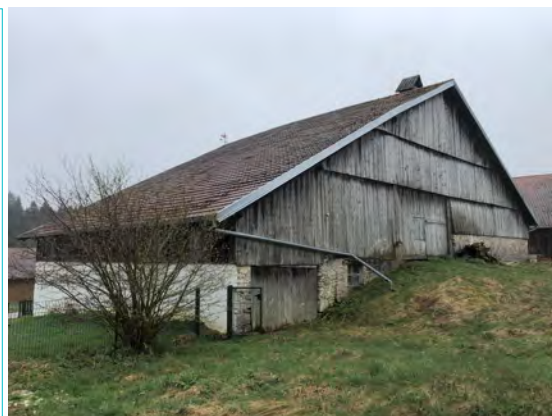
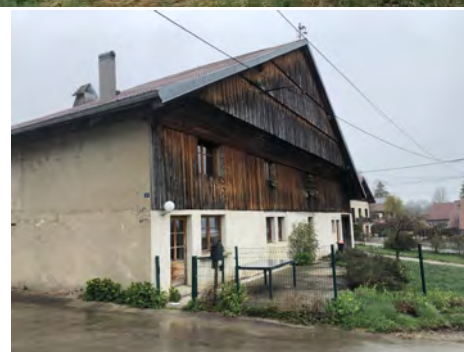
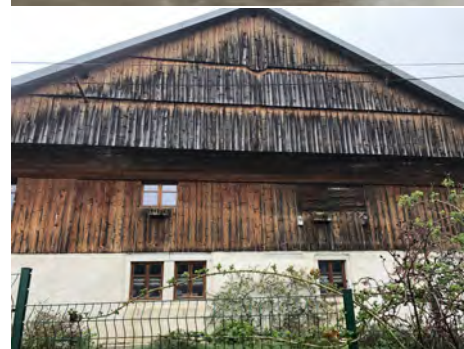
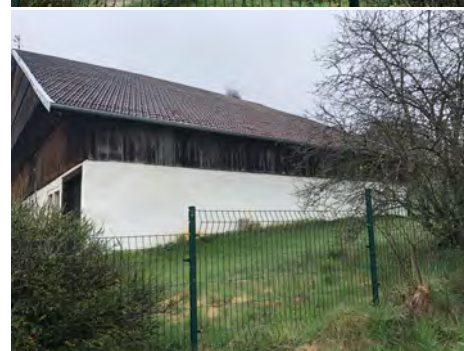
La ferme présente une lambrechure en rang pendu en encorbellement avec demi-berceau sur le mur pignon Sud-Est et une lambrechure en rang sur le mur pignon Nord-Ouest. Construction caractéristique du territoire (avec levée de grange et citerne), elle a été rallongée au Nord-Est par une travée de garage. La face Nord-Ouest présente une valeur d'ancienneté agréable, avec une lambrechure déjà patinée par le temps.

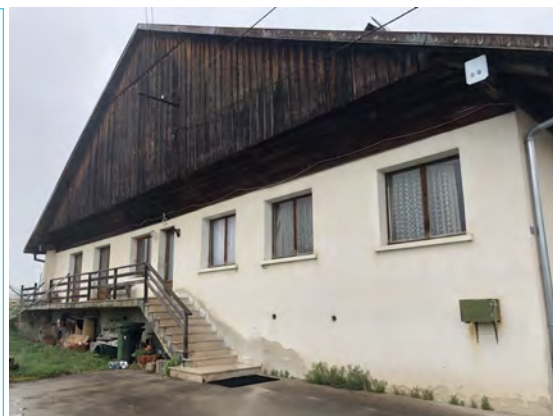
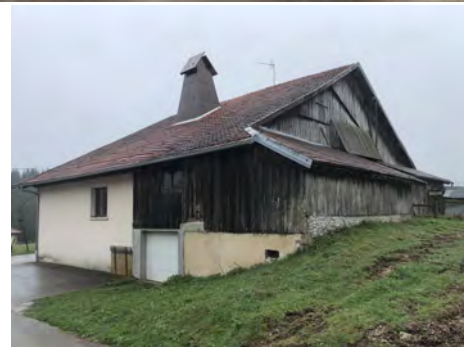
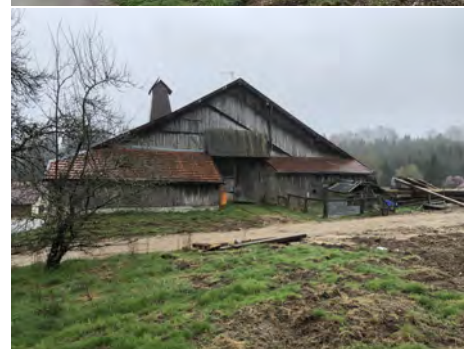
La ferme présente une lambrechure en rang pendu en encorbellement avec demi-berceau sur le mur pignon Sud-Est et une lambrechure en rang sur le mur pignon Nord-Ouest (patinée par le temps). Un tuyé est présent en toiture. Elle a subi une rénovation récente qui n'a pas respecté les principes d'ouvertures préexistants et leurs proportions.

- Il conviendrait de ne pas avoir de revêtement imperméable en pied de façade.
- En cas de rénovation des façades, l'enduit ciment devrait être déposé et remplacé par un enduit à base de chaux.

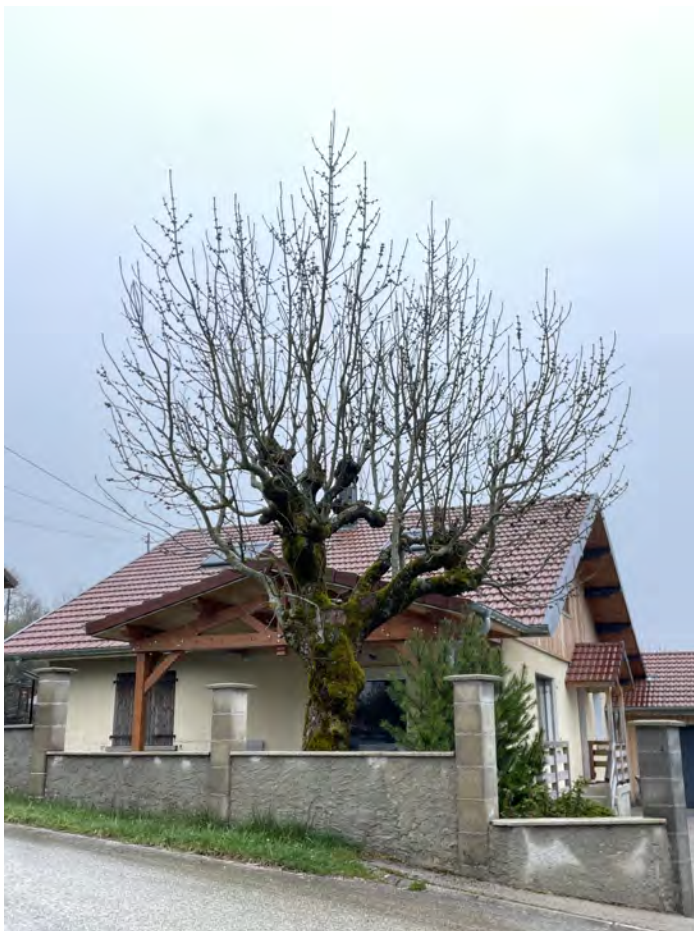
Vieux frêne d'au moins 80 ans, situé en façade d'une maison individuelle. Il marque visuellement le linéaire de la rue, aujourd'hui résidentielle mais anciennement chemin rural.

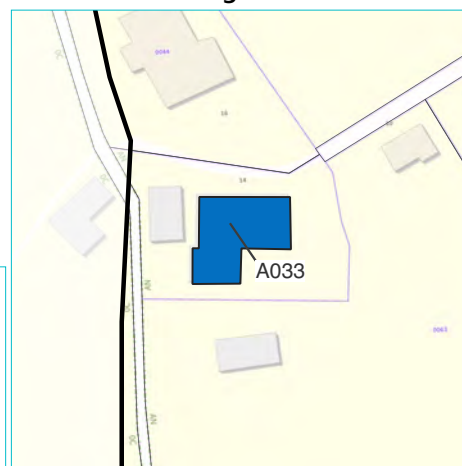
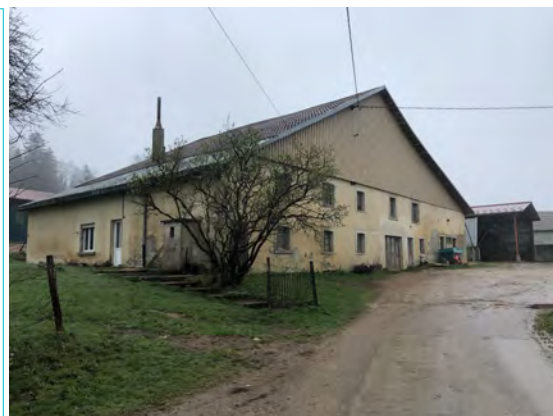
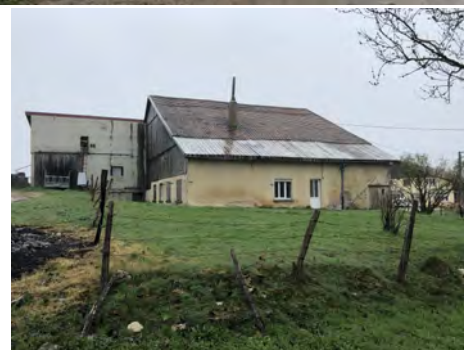
lambrechure en rang mur pignon Sud

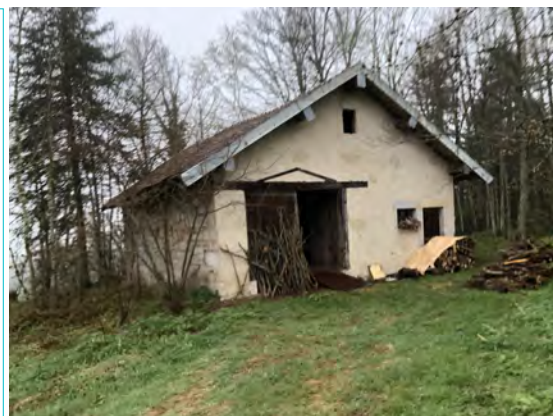
mur gouttereau Sud-Ouest à la particularité d'avoir été monté avec quelques pierres de taille

- En cas de rénovation des façades, l'enduit et les pansements ciment devraient être déposés et remplacés par un enduit à base de chaux.
- Il conviendrait de retrouver un enduit à base de chaux à l'endroit où les moellons calcaires sont restés apparents afin de les protéger (même sur le mur gouttereau Sud-Ouest où quelques pierres de taille sont présentes).

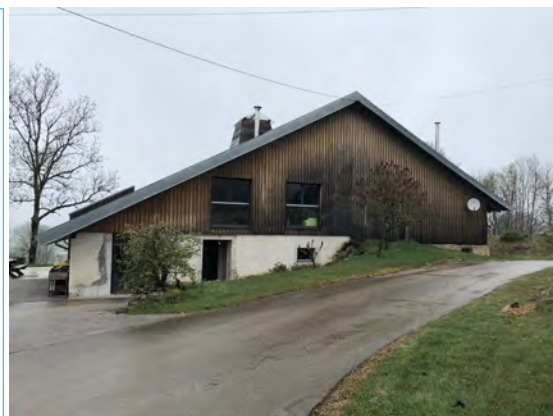
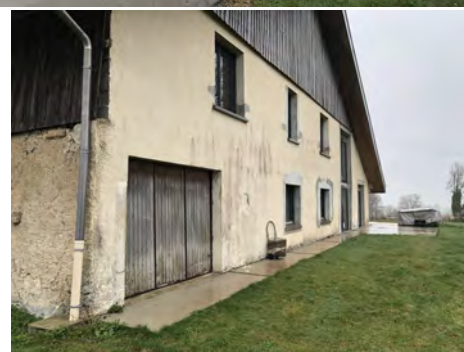
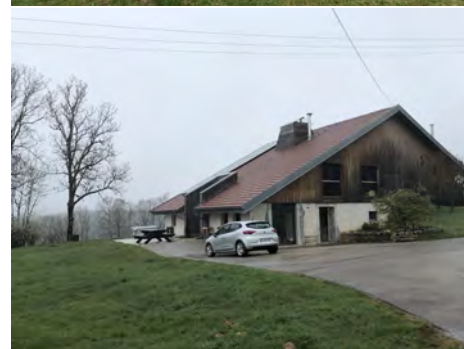
La ferme présente une levée de grange en façade Sud-Est. Sur cette façade, elle a fait l'objet d'une intervention récente, qui explore des rapports entre architecture ancienne et nouvelle de manière intéressante (dimension du tuyé, grandes ouvertures en façades pignons, ouverture "en creux" sur le pignon Sud-Ouest, panneaux photovoltaïques).

- Toute nouvelle construction (hors annexe ou extension) doit se situer en dehors d'une zone non aedificandi dont la largeur depuis les façades de la ferme est égale à 15 mètres.
- Conserver le revêtement perméable de la levée de grange.

- Il conviendrait de ne pas avoir de revêtement imperméable en pied de façade.
- En cas de rénovation des façades, l'enduit et les pansements ciment devraient être déposés et remplacés par un enduit à base de chaux.
- Il conviendrait de retrouver un bardage bois au R+1 du mur pignon Sud-Est est ainsi conforter une continuité de matériau avec le mur gouttereau Sud-Ouest.

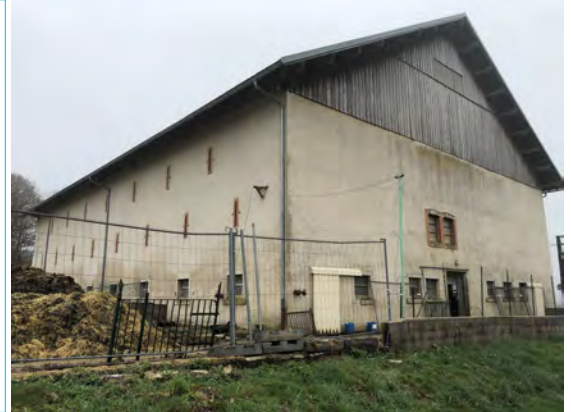
mur gouttereau Nord marqué par des petites et hautes ouvertures avec encadrements en brique rouge  
 linteau en arc segmentaire en brique rouge et pierre de Montlebon avec clé

- Il conviendrait de ne pas avoir de revêtement imperméable en pied de façade.
- En cas de rénovation des façades, l'enduit ciment devrait être déposé et remplacé par un enduit à base de chaux.

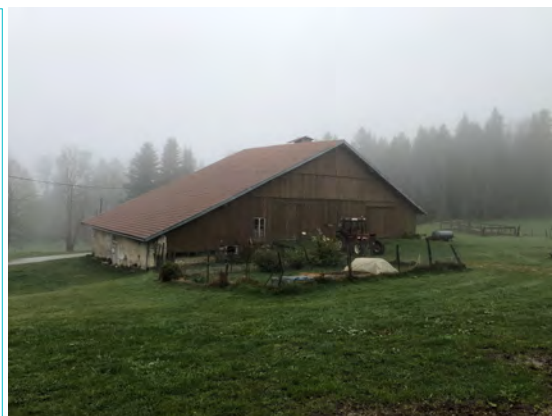
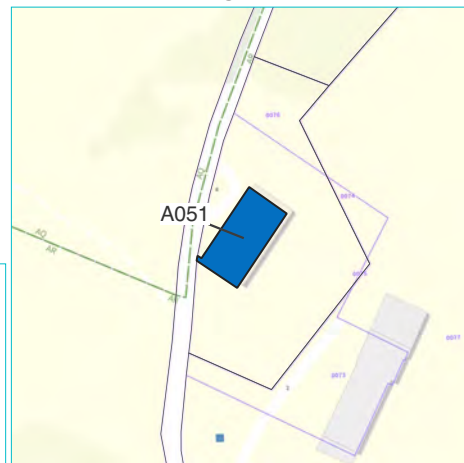
Cette ferme isolée présente de nombreux éléments caractéristiques des fermes comtoises : lambrechure en rang sur les façades pignons, tuyé, double porte de grange, citerne enterrée, brise-bise en façade Sud-Ouest. L'enduit des murs gouttereaux tend à disparaître.

- Il conviendrait de ne pas avoir de revêtement imperméable en pied de façade.
- En cas de rénovation des façades, l'enduit et les pansements ciment devraient être déposés et remplacés par un enduit à base de chaux.
- Il conviendrait de retrouver un enduit à base de chaux à l'endroit où les moellons calcaires sont restés apparents afin de les protéger.

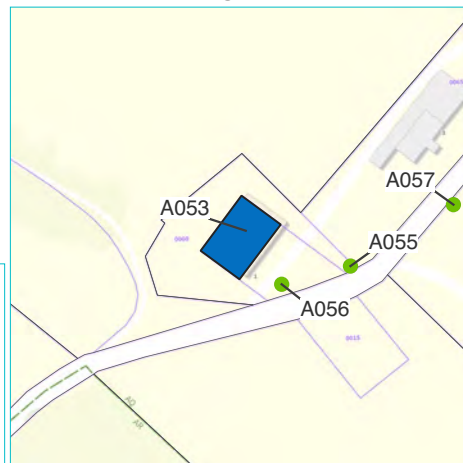
Cette ferme isolée présente, sur ses deux murs pignon, de belles lambrechures en rang pendu en encorbellement avec demi-berceau et balcons inscrits dans la lambrechure dessinant des volutes. Elle a connu une reconstruction récente intéressante dans sa globalité, mais qui pêche au niveau de l'enduit du soubassement. Deux arbres remarquables l'accompagnent.

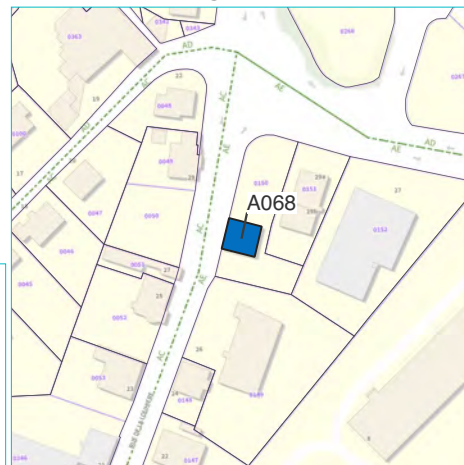
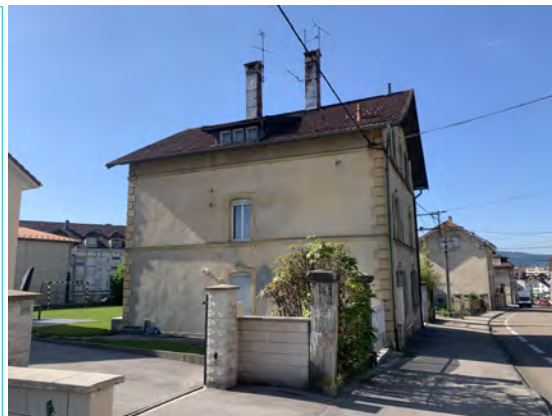
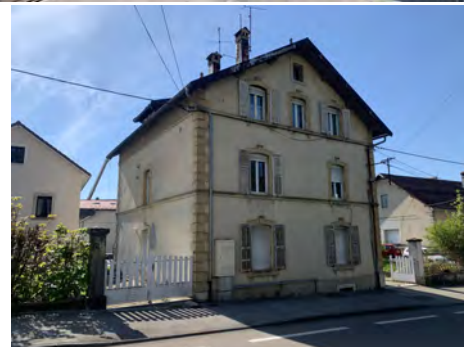
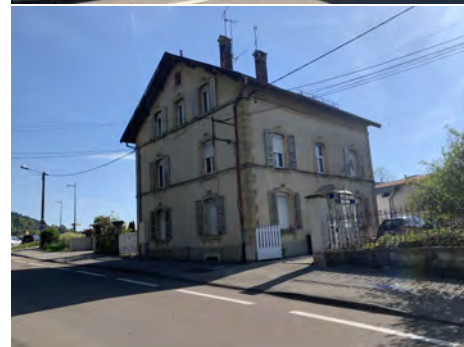
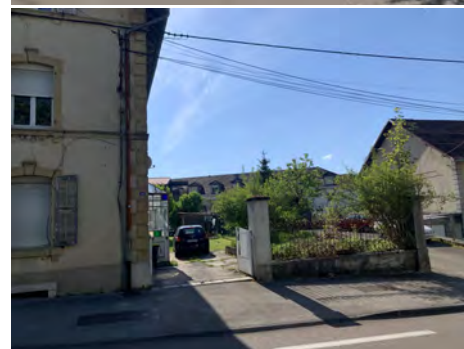
L'encadrement des ouvertures en arc surbaissé, les chaînages d'angle, le bandeau en pierre de Montlebon, les linteaux avec clé sculptée, les persiennes, une véranda en fer forgé... lui confèrent une réelle qualité architecturale.

Un mur maçonné surmonté d'une grille en fer forgé complète l'ensemble.

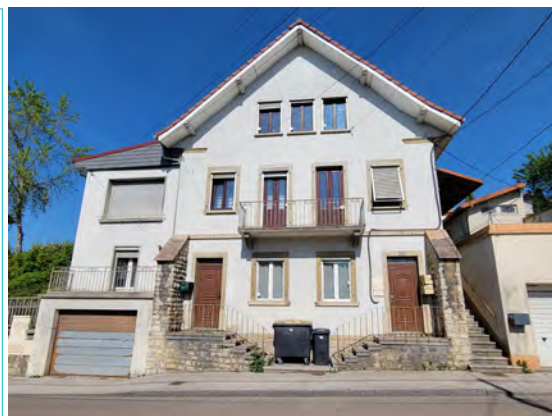
Cette grande villa se trouve le long d'un axe routier majeur de la commune. Elle compose avec la pente. La façade sur rue présente un socle intégrant un double escalier en pierres apparentes et un balcon (avec garde-corps fins en fer forgé), des encadrements d'ouverture, un bandeau et des corniches. Plusieurs époques de construction sont visibles et témoignent d'une activité horlogère passée (complétée par la présence d'une fenêtre multiple à trois baies dans les combles). Cela lui confère une allure inédite et singulière.

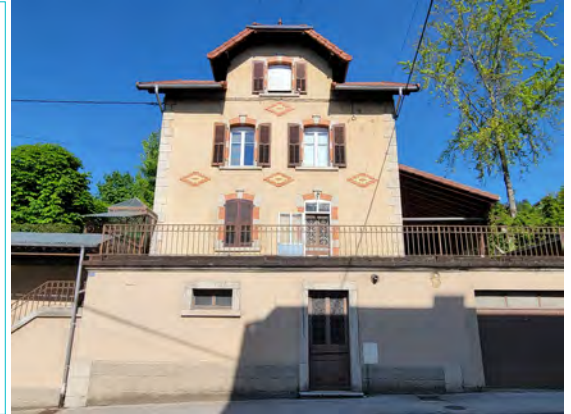
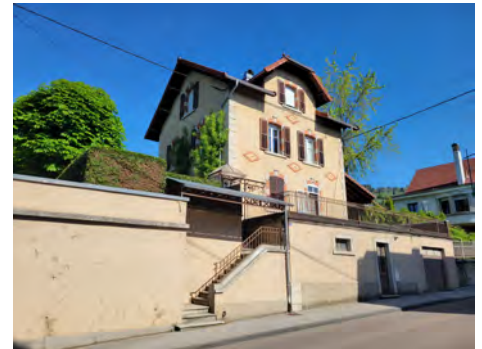
Émergeant d'un soubassement incluant le garage et l'accès au niveau supérieur, cette villa des années 1920 intègre une lucarne pignon avec demi-croupe, des volets persiennes, des chaînages d'angle en béton, des encadrements d'ouvertures en béton et briques rouges et linteaux en arc segmentaire avec clé sculptée en béton). Sa façade sur rue se pare de briques d'ornement en forme de losange. La présence d'une verrière et de garde-corps fins en fer forgé complète la construction, lui conférant une réelle qualité esthétique.

- Prescriptions
  - Conserver les épis de faîtage.
  - Conserver la matérialité de la verrière (fer forgé et vitrage).
  - Conserver la matérialité des deux portes d'entrée, l'une sur la rue l'autre inscrite sur le mur pignon Sud-Est.
  - Conserver la grille en fer forgé sur les corps de bâtiment sur rue et la montée d'escalier.

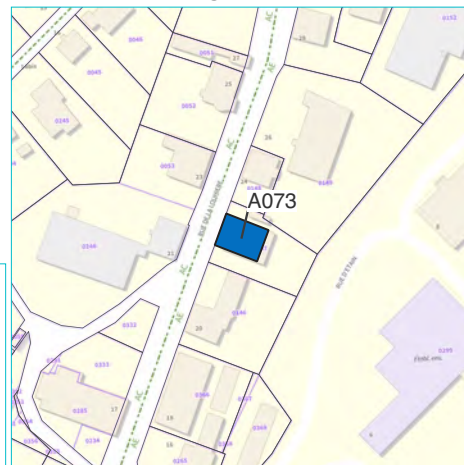
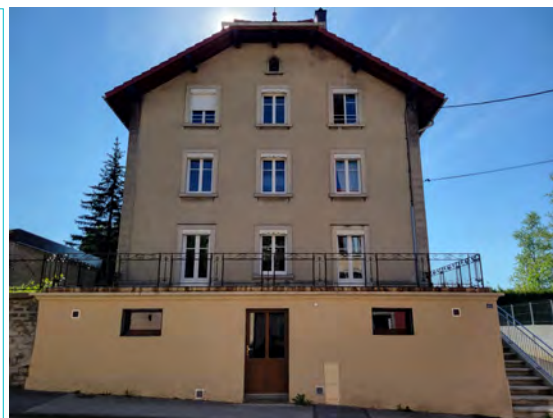
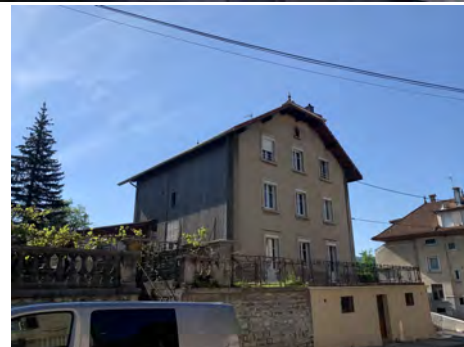
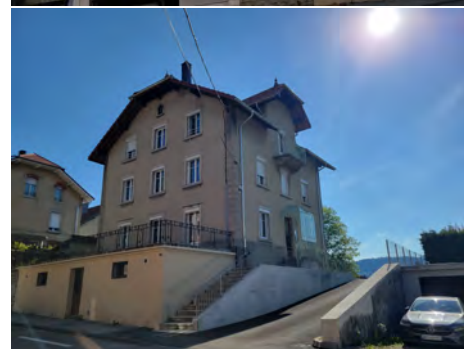
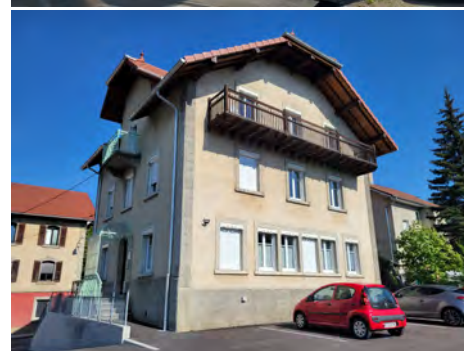
activité horlogère  
lucarne pignon avec demi-croupe, demi-croupes  
encadrement des ouvertures et chaînages d'angle en béton  
socle en saillie en béton, lambrequins cachant les coffres de volets roulants

- Prescriptions
  - Conserver les épis de faîtage.
  - Conserver la matérialité de la verrière inscrite sur le mur gouttereau Sud-Ouest.
  - Conserver la matérialité du balcon inscrit sur le mur gouttereau Sud-Ouest (consoles en béton et garde-corps en fer forgé) dialoguant avec la verrière.
  - Conserver la matérialité du balcon inscrit sur le mur pignon Sud-Est (consoles et garde-corps en bois).
  - Conserver la grille en fer forgé coiffant le corps de bâtiment sur rue.

- Recommandations
  - Il conviendrait de ne pas avoir de revêtement imperméable en pied de façade.
  - En cas de rénovation des façades, l'enduit ciment devrait être déposé et remplacé par un enduit à base de chaux.
  - Il conviendrait d'avoir le garde-corps de l'escalier de même composition que la grille en fer forgé.

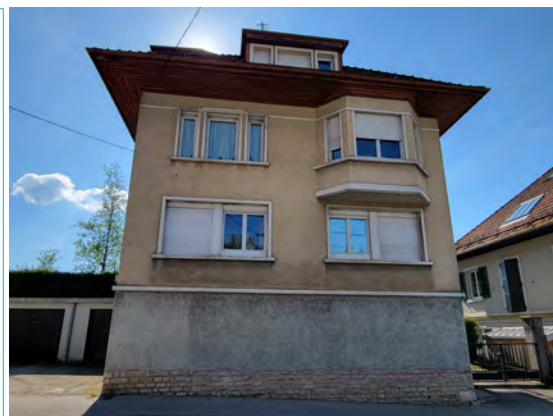
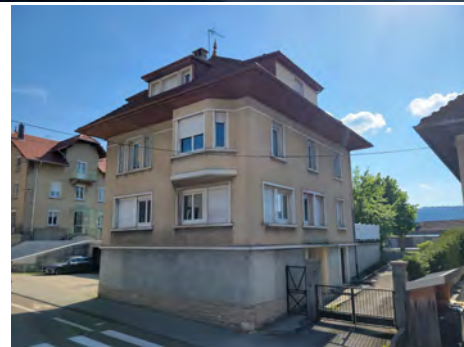
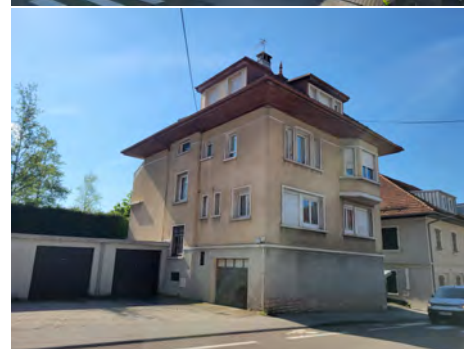
# Morteau - A076

activité horlogère : fenêtres horlogères  
 lucarnes rampantes  
 croupes  
 socle en pierres apparentes

- Prescriptions
  - Conserver l'oriel inscrit sur la façade Nord-Est.
  - Conserver les baies jumelées et multiples séparées par des meneaux.

- Recommandations
  - Il conviendrait de ne pas avoir de revêtement imperméable en pied de façade.
  - En cas de rénovation des façades, l'enduit ciment devrait être déposé et remplacé par un enduit à base de chaux.
