# PLUI-H DU VAL DE MORTEAU

PRÉSERVATION DU PATRIMOINE BÂTI ET VÉGÉTAL

MORTEAU

# Préservation du patrimoine bâti et végétal

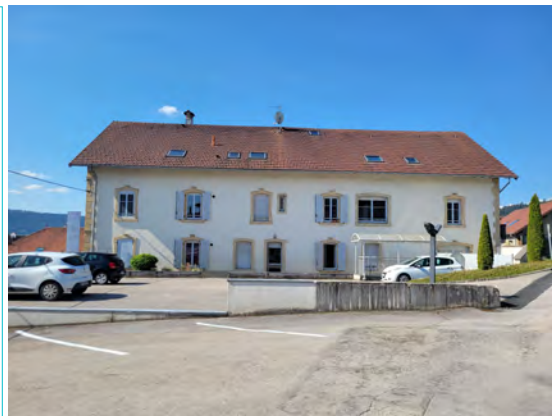
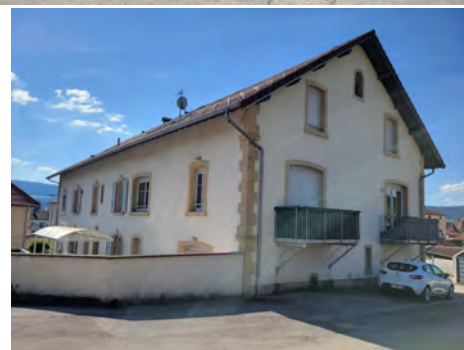
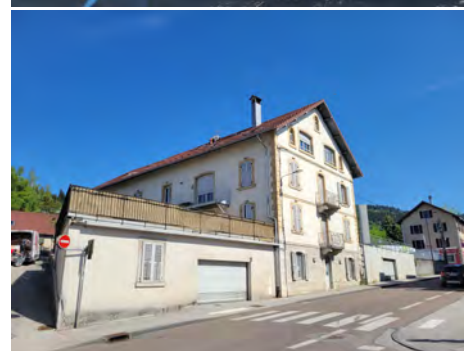
# Morteau - A077

Regroupant plusieurs logements, ce bâtiment début XXe se singularise par des détails de façade très urbains : socle en pierre de taille apparente, balcons avec garde-corps en fer forgé, bandeaux, encadrement des ouvertures, chaînages d'angle, linteaux en plein-cintre et en arc segmentaire avec clé partiellement réalisés en pierre de Montlebon, persiennes...

Les ouvertures présentes dans les combles témoignent sans doute d'une ancienne activité horlogère.

- Conserver les petites baies avec un linteau en plein-cintre inscrites sur les murs pignons.
- Conserver la matérialité des balcons inscrits sur le mur pignon Sud-Est (consoles en béton et garde-corps en fer forgé).

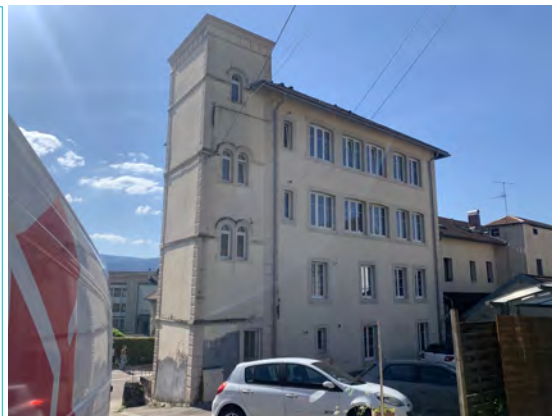
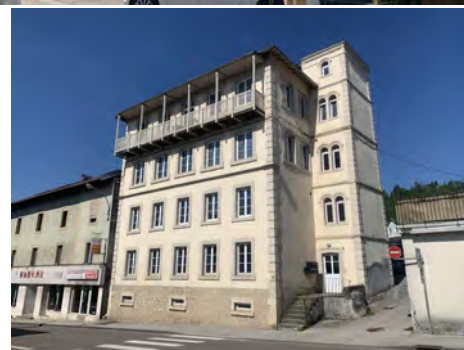
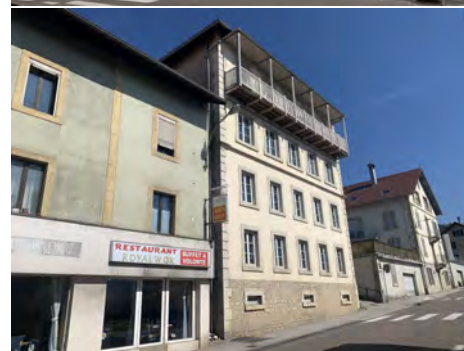
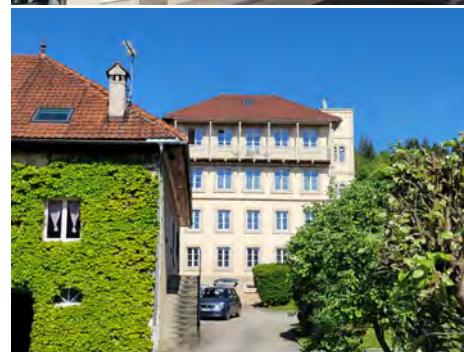
# Morteau - A078

Ce bâtiment présente une silhouette unique : balcon filant en pendentif et tourelle qui cache la cage d'escalier, nombreuses ouvertures. Il possède un socle en pierre apparente, des encadrements d'ouverture, bandeaux, chaînages d'angle, corniches en béton, linteaux en arc segmentaire et linteaux en arc en plein-cintre sur la tourelle. Il témoigne d'une ancienne horlogère évidente.

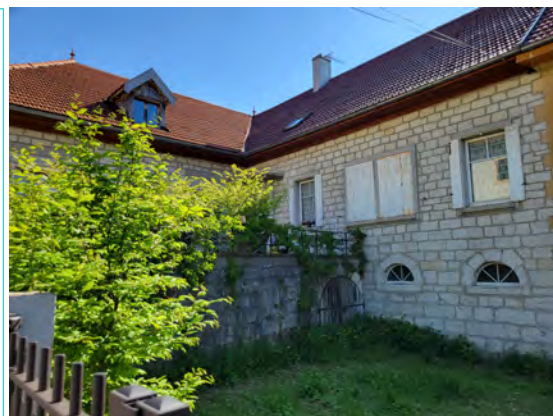
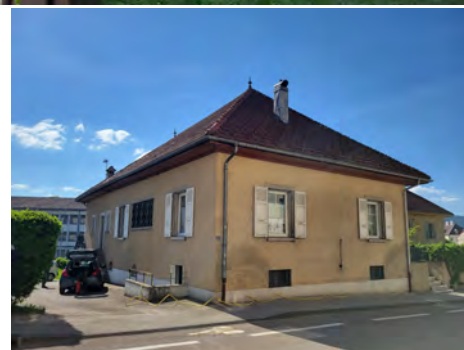
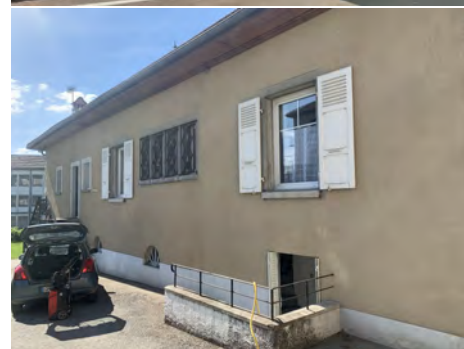
Cette construction jumelée est en pierre de taille blanche et partiellement enduite. Elle présente des ouvertures en demi-lune en partie basse (façades Nord-Ouest et Sud-Est), des persiennes et une baie multiple avec meneaux en façade Nord-Est. En toiture : croupe, épis de faîtage, lucarnes jacobines et lucarne pignon récente.

- Prescriptions
  - Conserver les épis de faîtage.
  - Conserver la baie multiple séparée par des meneaux inscrite sur la façade Nord-Est.

- Recommandations
  - Il conviendrait de ne pas avoir de revêtement imperméable en pied de façade.
  - En cas de rénovation des façades, l'enduit ciment devrait être déposé et remplacé par un enduit à base de chaux.
  - En cas de rénovation des façades en pierres calcaires apparente, les joints ciment devraient être déposés et remplacés par des joints à base de chaux.

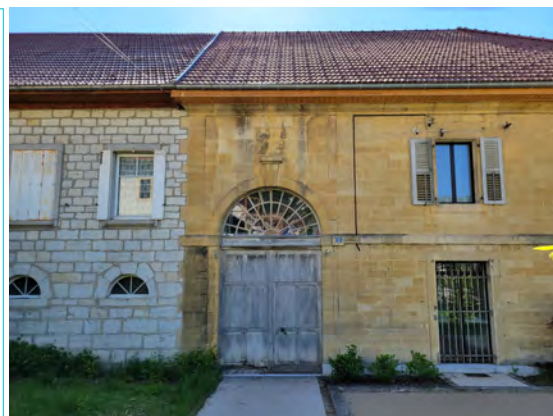
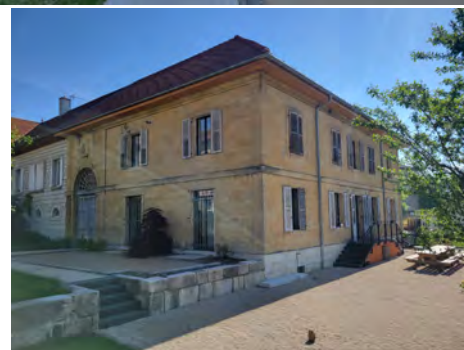
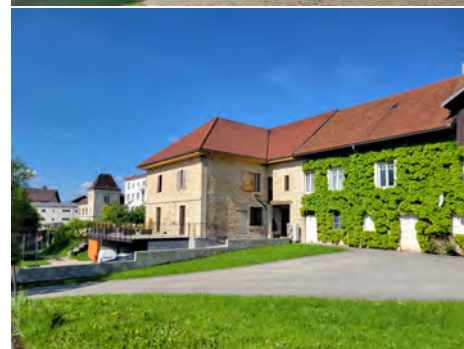
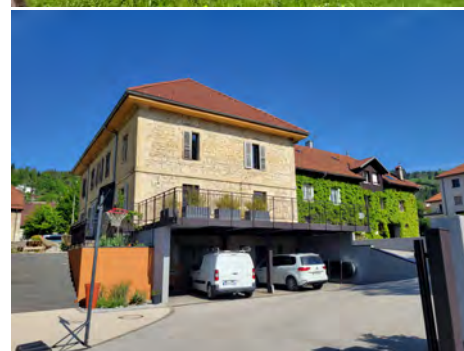
Cette construction jumelée est construite en partie en pierre de Montlebon sur un socle en saillie en pierre de taille calcaire blanche. Sa façade sur rue (Nord-Ouest) présente une grande porte avec imposte vitrée et linteau en arc plein-cintre, des pilastres, bandeaux, encadrements d'ouverture, corniches, persiennes. Croupe en toiture. Ses façades arrières côté Est se composent aujourd'hui de moellons apparents.

Le jardin avec mur maçonné en pierre qui l'entoure forme un écrin pour l'architecture.

- Prescriptions
- Conserver la matérialité et le dessin de la porte en bois et son imposte vitrée avec linteau en arc plein-cintre.

- Recommandations
- Il conviendrait de retrouver un enduit à base de chaux à l'endroit où les moellons jaunes sont restés apparents afin de les protéger.

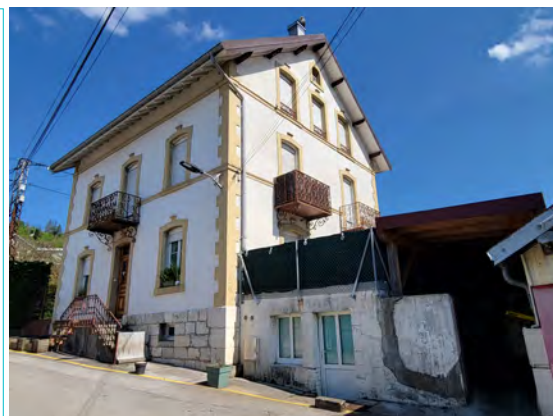
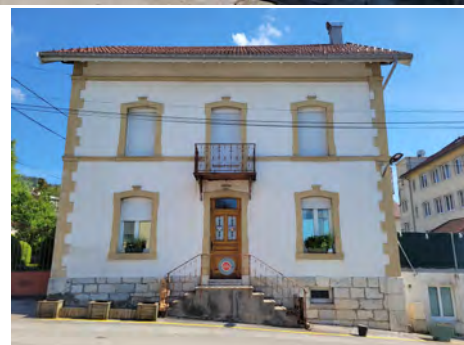
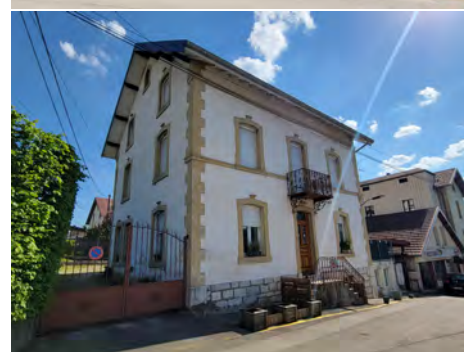
pierre de Montlebon ( bandeaux, encadrements des ouvertures, corniches)  
 linteau en arc segmentaire avec clé sculptée  
 socle et chaînages d'angle associés en saillie en pierres calcaires blanches

- Il conviendrait de ne pas avoir de revêtement imperméable en pied de façade.
- En cas de rénovation des façades, l'enduit ciment devrait être déposé et remplacé par un enduit à base de chaux.

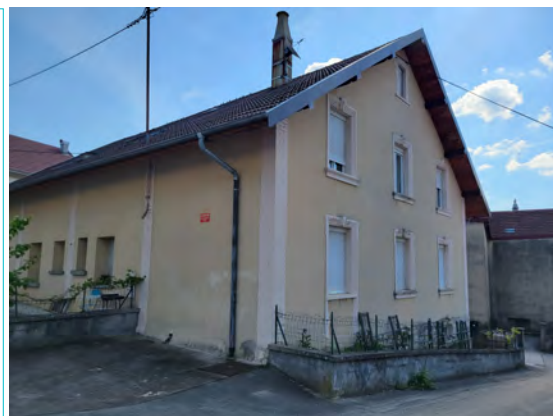
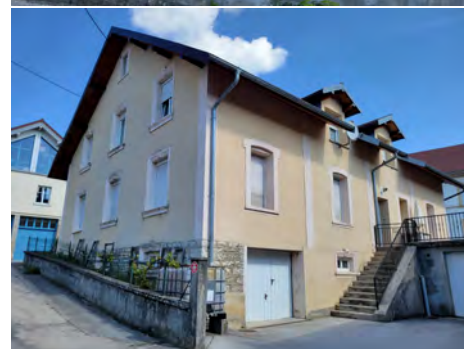
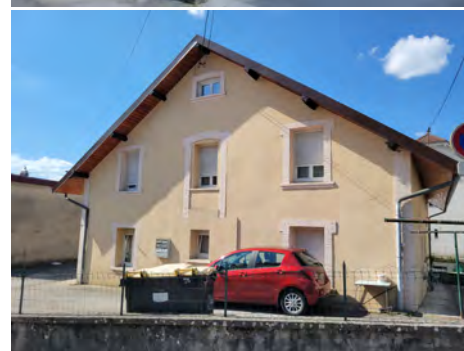
pilastre et chaînage d'angle en brique  
encadrements des ouvertures moulurés avec clé sculptée en béton  
lucarnes pignon

- Il conviendrait de ne pas avoir de revêtement imperméable en pied de façade.
- En cas de rénovation des façades, l'enduit ciment devrait être déposé et remplacé par un enduit à base de chaux.

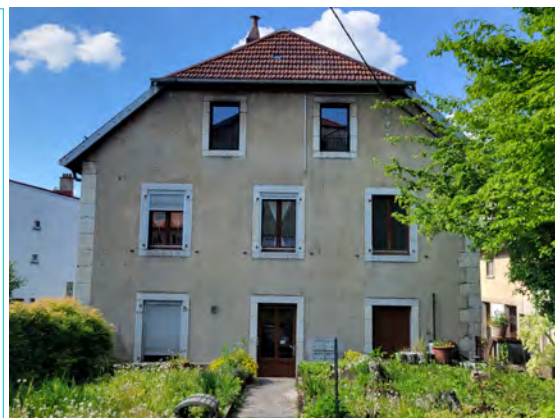
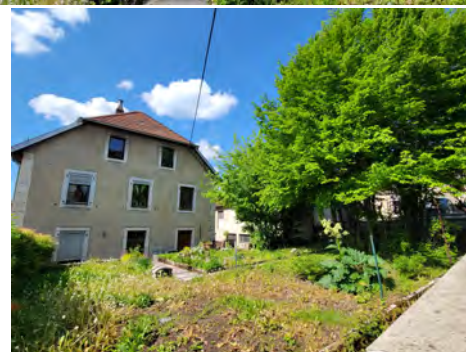
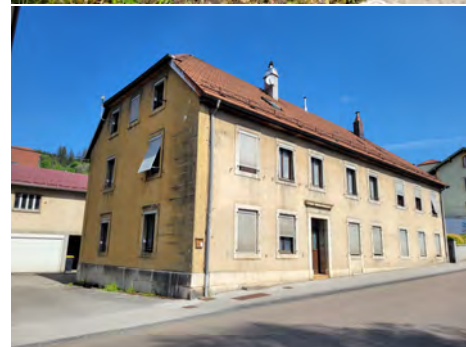
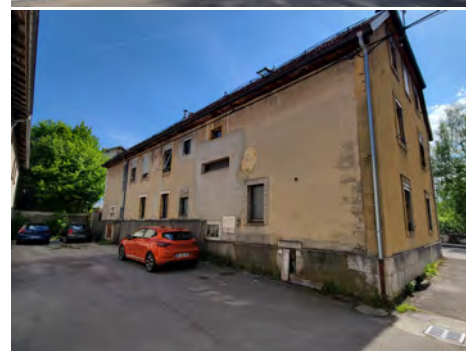
Ce bâtiment en forme de longère se distingue par son pignon en pierre de taille, ses demi-croupes, son socle en saillie en pierre de taille blanche et sa façade Ouest en pierre de Montlebon et la corniche couronnant l'entrée.

- Prescriptions
- Conserver la corniche couronnant la porte d'entrée inscrite sur le mur gouttereau Sud-Est.

- Recommandations
- Il conviendrait de ne pas avoir de revêtement imperméable en pied de façade.
- En cas de rénovation des façades, l'enduit et les pansements ciment devraient être déposés et remplacés par un enduit à base de chaux.

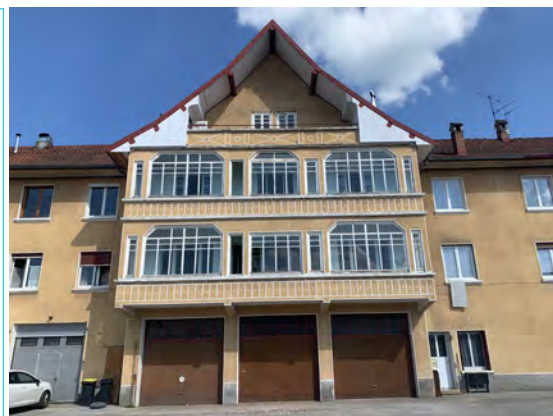
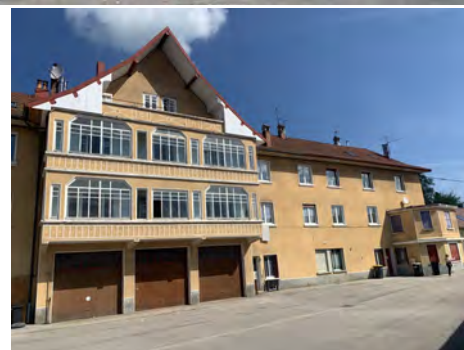
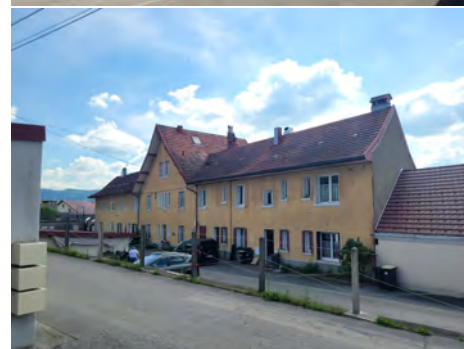
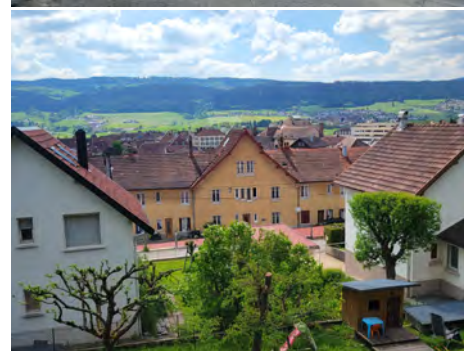
L'une, sur la rue, est relativement austère.

L'autre est plus travaillée, notamment par une toiture comportant un retroussis et une terrasse en creux, un avant-corps en encorbellement dessiné et largement vitrée par un jeu de grandes fenêtres dans sa partie centrale. La création d'une petite extension en forme de bow-window est également à noter.

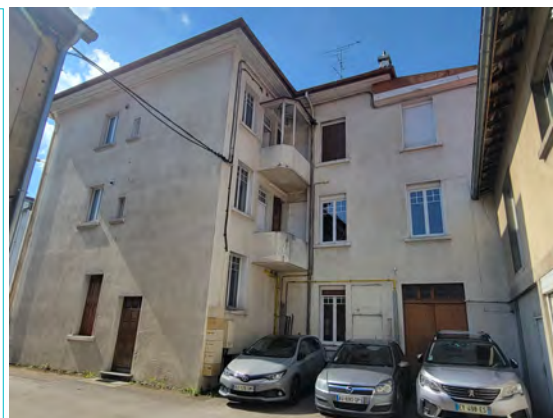
Les éléments en saillie (balcons, appuis de fenêtre et travée d'accès composée d'un oriel sur l'angle) participent d'une composition architecturale élégante de ce bâtiment.

- Prescriptions
  - Conserver l'oriel coiffé d'une demi-croupe.
  - Conserver les appuis de baie en saillie formant barre d'appui et balcon.
  - Conserver la forme des baies à l'extrémité de la façade Sud-Est.

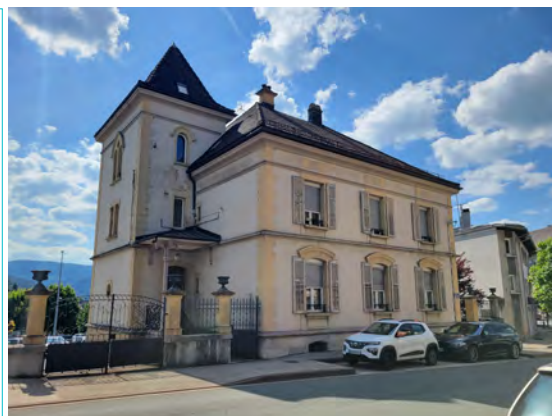
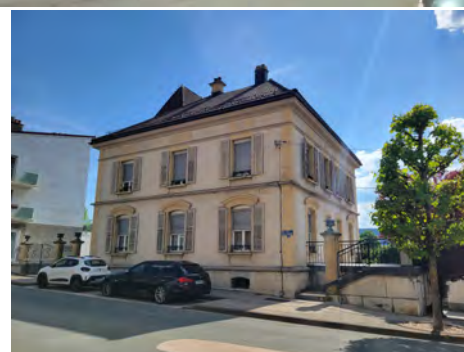
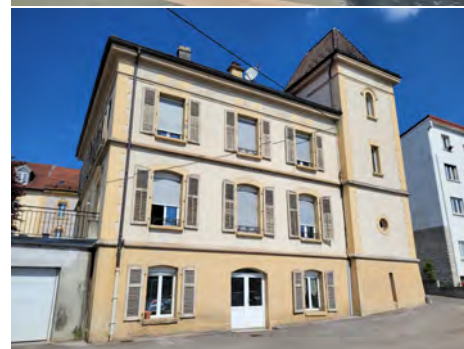
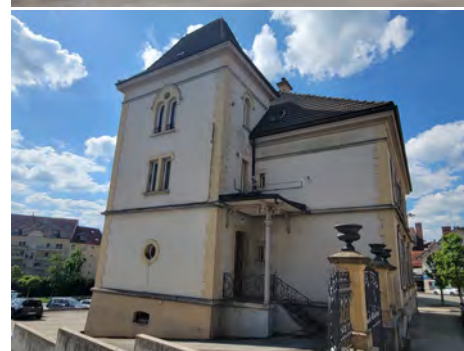
# Morteau - A088

Cette maison construite en pierre de Montlebon (socle, bandeaux, encadrements des ouvertures, corniches, chaînages d'angle) est à l'articulation entre la ville et le faubourg. Elle possède un joli porche avec une sous-face travaillée, un toit avec croupe, une tour avec toiture pavillon, une clôture avec des piliers en pierre de taille et un soubassement bien dessiné. Sur ses façades dessinées, on distingue des oculi, des petites baies jumelées avec linteaux en arc plein-cintre, des ouvertures en arc segmentaire mouluré et agrémentées de persiennes. Un mur maçonné avec ferronnerie clôt la propriété.

- Conserver le perron ainsi que son garde-corps en fer forgé et son auvent soutenu par une structure bois sculptée.
- Conserver les oculi.
- Conserver les baies jumelées séparées par un meneau.
- Conserver les impostes décoratives de toutes les baies du dernier niveau du corps principal.

- Il conviendrait de ne pas avoir de revêtement imperméable en pied de façade.
- En cas de rénovation des façades, l'enduit ciment devrait être déposé et remplacé par un enduit à base de chaux.

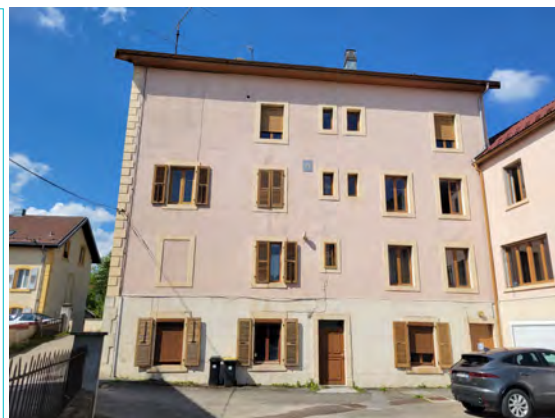
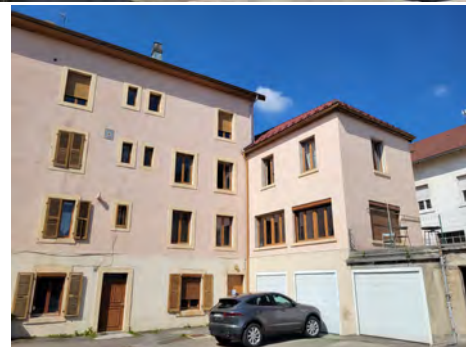
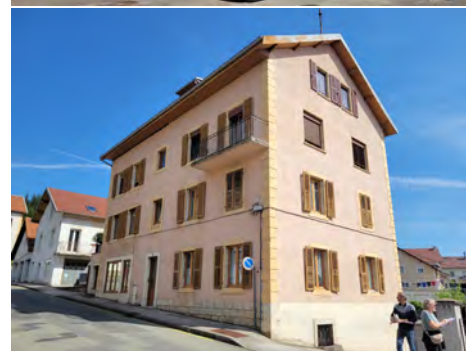
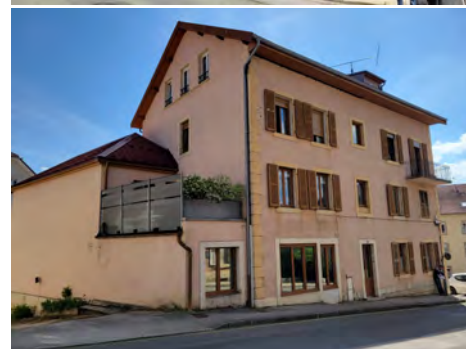
# Morteau - A090

Cet immeuble se distingue par un socle en pierre de taille blanche. Sa toiture est simple, à deux pans, sans modénature particulière. Des ouvertures ont déjà subi un changement dans les proportions générales de ce bâtiment.

La pierre de Montlebon a été utilisée pour l'encadrement des ouvertures et les chaînages d'angle. La plupart des fenêtres sont encore agrémentées de persiennes.

- Il conviendrait de déposer la peinture appliquée sur le socle en pierre.
- Il conviendrait de ne pas avoir de revêtement imperméable en pied de façade.
- En cas de rénovation des façades, l'enduit ciment et/ou la peinture étanche devraient être déposés et remplacés par un enduit à base de chaux.
- Il conviendrait d'homogénéiser la teinte des persiennes.

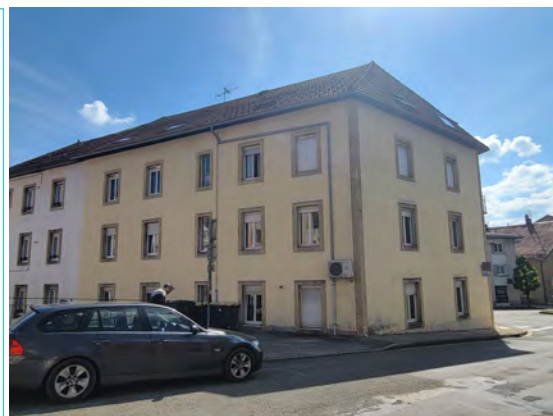
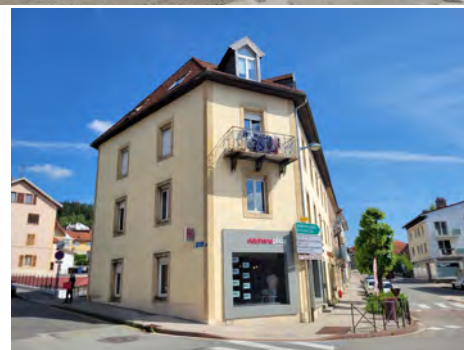
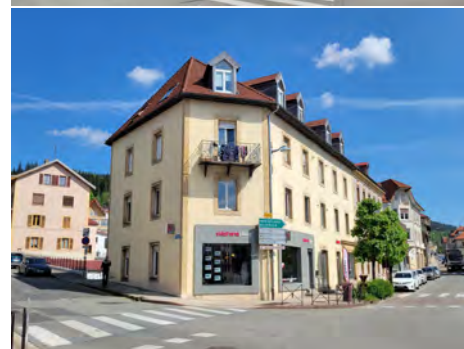
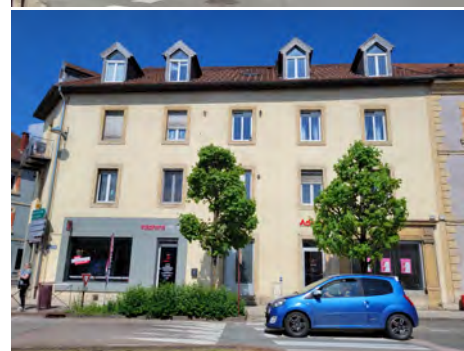
# Morteau - A091

Ce bâtiment est à plan trapézoïdal car il se situe à l'angle de deux rues en biais. Il est de facture sobre, avec des encadrements et chaînage d'angle en pierre de Montlebon et un socle en pierre de taille blanche. Un petit balcon est présent dans l'angle tronqué. Sa toiture comporte une croupe et des lucarnes jacobines ordonnancées.

- Prescriptions
- Conserver la matérialité du balcon inscrit sur la façade tronquée (consoles et garde-corps avec volutes en fer forgé).

- Recommandations
- Il conviendrait de déposer la peinture appliquée au socle en pierre.
- Il conviendrait de ne pas avoir de revêtement imperméable en pied de façade.
- En cas de rénovation des façades, l'enduit ciment et/ou la peinture étanche devraient être déposés et remplacés par un enduit à base de chaux qui ne devrait pas être en saillie par rapport aux encadrements des ouvertures et chaînages d'angle en pierre de taille.

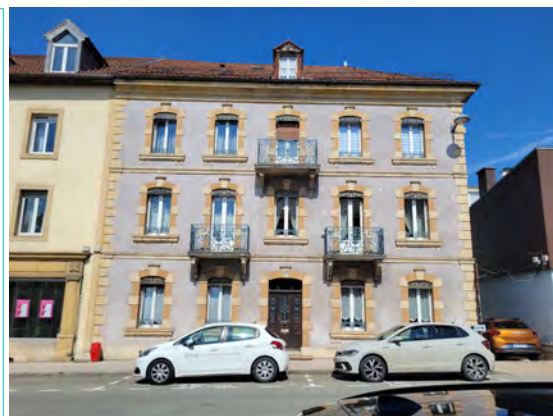
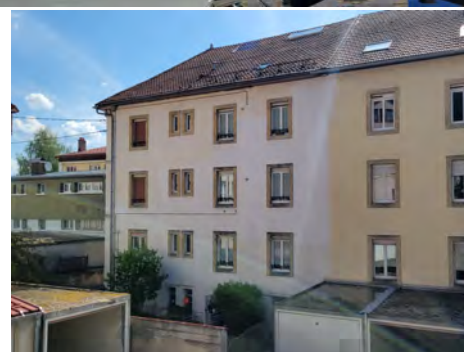
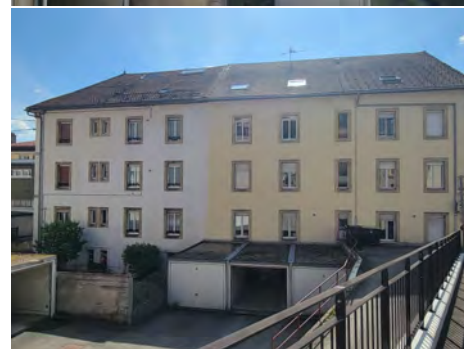
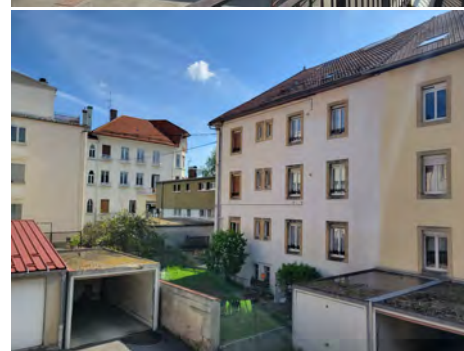
# Morteau - A092

Cette construction possède une façade sur rue décorée qui intègre différents matériaux : pierre de Montlebon (bandeau, chaînages d'angle, corniche), socle en pierre de taille blanche, jambages et linteaux en arc segmentaire avec clé sculptée en pierre de taille et brique, appuis de baie en pierre avec corniche, lambrequins ajourés en métal, balcons avec garde-corps en fer forgé ouvragé, toit avec croupe et lucarne jacobine sculptée.

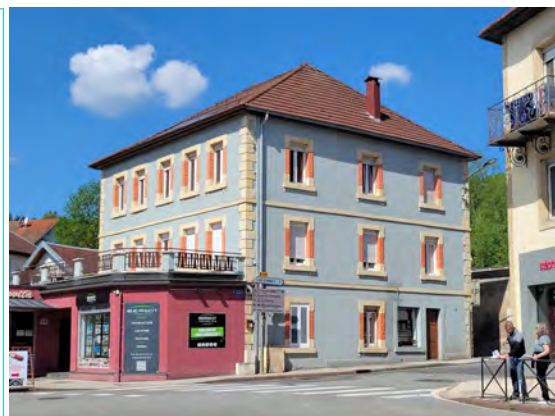
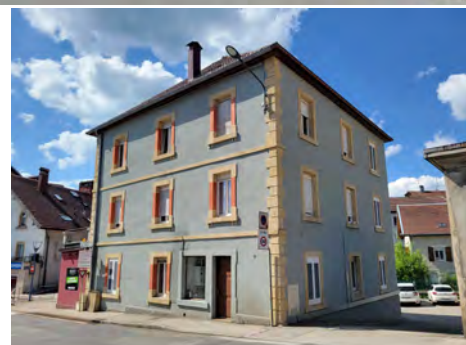
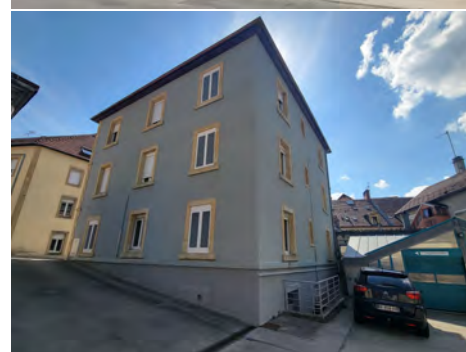
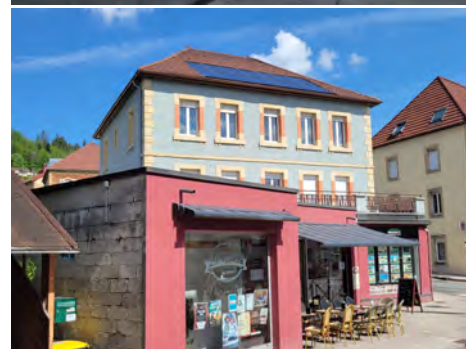
Le bâtiment sur carrefour de forme carré possède un soubassement comprenant des commerces qui débordent de son emprise. Ses encadrements en pierre de Montlebon et briques rouges avec pendentifs le singularise. La pierre de Montlebon participe également au dessin de la façade (bandeau, chaînages d'angle). Il est coiffé d'une toiture pyramidale à 4 pans (pavillon).

- Prescriptions
  - Conserver la baie jumelée séparée par un meneau inscrit sur la façade Nord-Est.

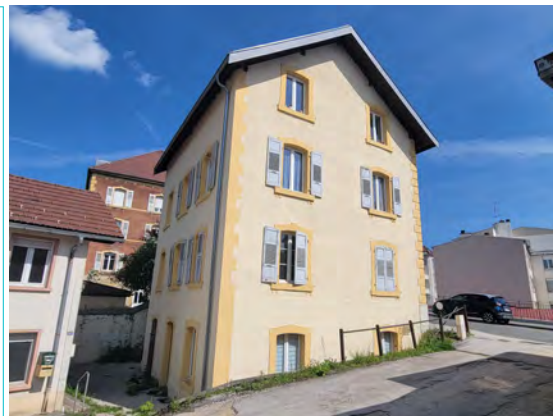
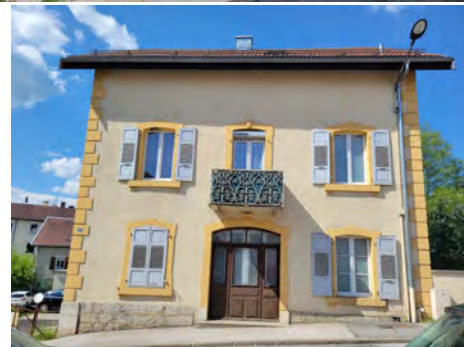
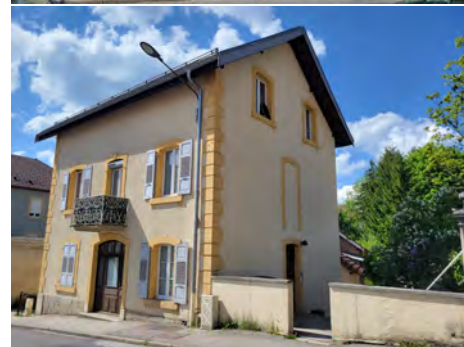
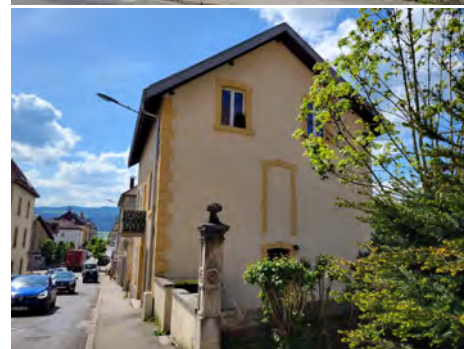
Cette maison a été ravalée récemment, et ses encadrements en pierre et brique ont été repeints d'une manière uniforme. La pierre de Montlebon semble avoir été utilisée pour les chaînages d'angle et l'encadrement des ouvertures (comportant toutes un linteau en arc segmentaire). Le dessin du balcon surmontant une large entrée et la présence de persiennes constituent des éléments d'architecture significatifs.

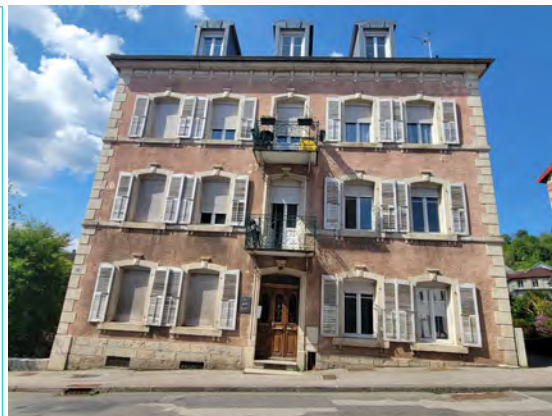
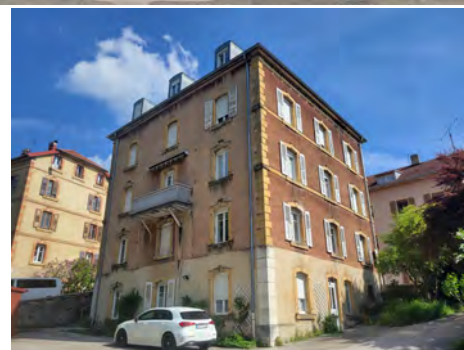
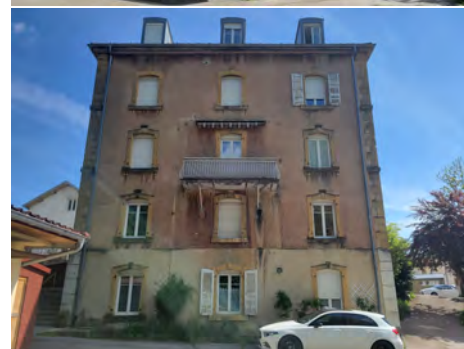
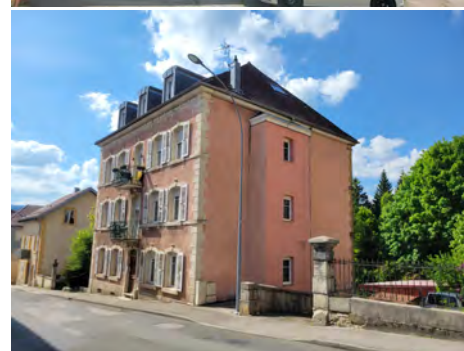
Cet immeuble de logements de forme carrée et élancé tire parti de la différence de niveau entre la rue en pente et le terrain d'assiette. Son élégance tient de la richesse de sa composition et de ses matériaux : ordonnancement des ouvertures (y compris en toiture), pierre blanche pour la façade sur rue (encadrement des ouvertures, corniches, bandeaux, chaînages d'angle, socle en saillie), pierre de Montlebon pour les autres façades (encadrement des ouvertures, corniches, bandeaux, chaînages d'angle), persiennes, linteau en arc segmentaire avec clé sculptée, toit à croupes, appuis de baies formant bandeau, porte d'entrée avec imposte vitrée, balcons avec garde-corps finement dessinés.

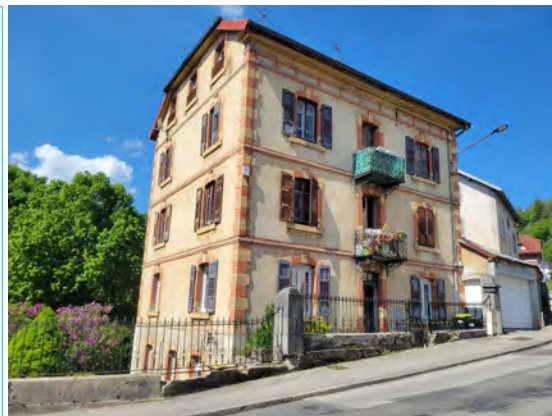
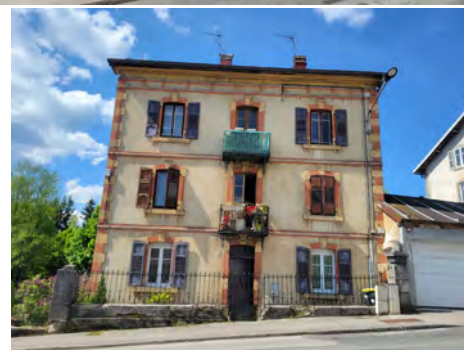
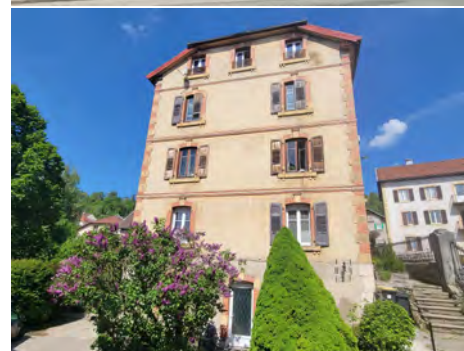
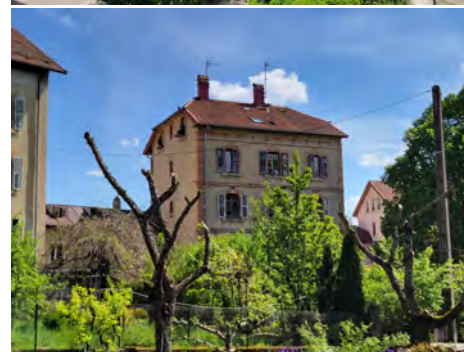
Ce bâtiment élancé de forme carrée possède de nombreuses modénatures en pierre de Montlebon et briques rouges (encadrement des ouvertures, bandeaux, corniches, chaînages d'angles). Il est précédé d'une grille surmontant un mur bahut maçonné en pierres avec grille en fer forgé. Les ouvertures, avec linteau en arc segmentaire, sont agrémentées de persiennes ou de balcons avec garde-corps finement dessinés. La toiture, à faible pente, comporte deux demi-croupes.

- Prescriptions
  - Conserver la matérialité des balcons inscrits sur la façade Nord-Ouest (consoles et garde-corps avec volutes en fer forgé).

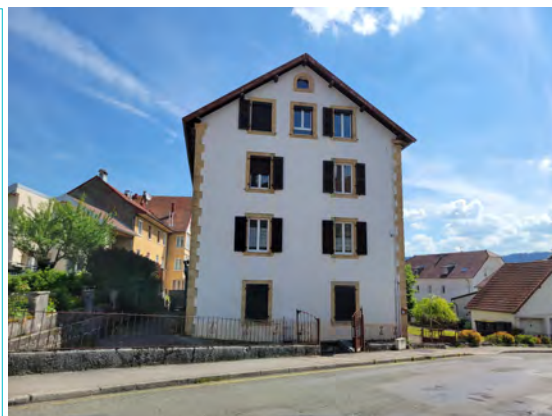
Les ouvertures des façades sur rue intègrent des persiennes, ainsi que des balcons finement dessinés et des linteaux avec clé sculptée sur la travée de la circulation verticale.

Il est précédé d'une très belle grille de clôture posée sur d'imposants éléments en pierre et d'un jardinet qui donne une respiration à la rue.

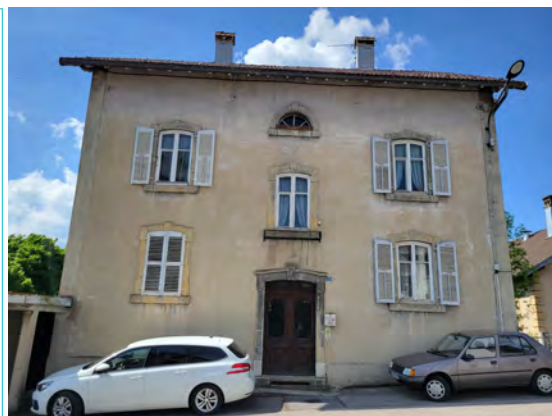
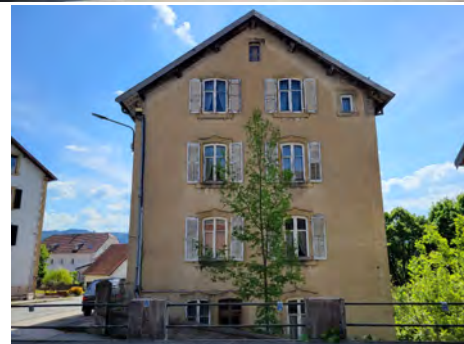
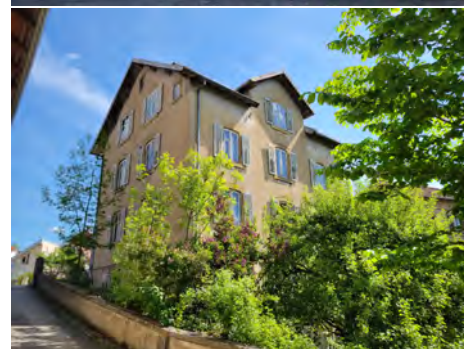
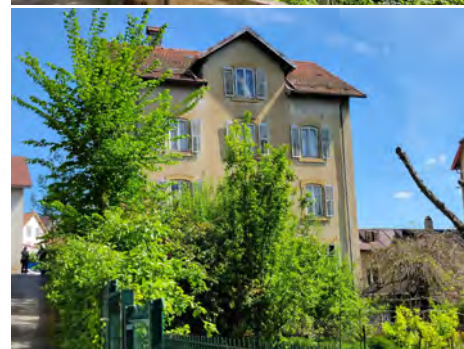
# Morteau - A099

Apparemment de modeste dimension depuis la rue, cet immeuble s'étire en hauteur et dévoile son caractère fonctionnel sur l'arrière. Sa porte d'accès est joliment ouvragée. La pierre de Montlebon est présente au niveau de l'encadrement des ouvertures avec linteau en arc segmentaire avec clé, agrémentées de persiennes. Une ouverture en demi-lune est présente sur la façade sur rue. Des baies jumelées ou multiples en partie basse de la façade Sud témoigne d'une ancienne activité horlogère.

Un jardin arboré à l'arrière de la construction participe à la qualité de l'ensemble.

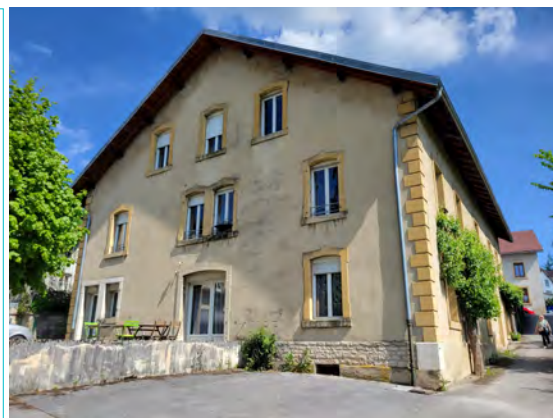
# Morteau - A101

Ce bâtiment composite est caractérisé par une forme et des façades rappelant la typologie des fermes comtoises. L'encadrement des ouvertures (avec linteau en arc surbaissé avec clé) et les chaînages d'angle utilisent la pierre de Montlebon. Des baies jumelées sont présentes en façade Sud.

Un tilleul remarquable est présent à l'arrière de la construction.

- Prescriptions
  - Conserver les baies jumelées séparées par un meneau.

- Recommandations
  - Il conviendrait de ne pas avoir de revêtement imperméable en pied de façade et au pied du tilleul.
  - En cas de rénovation des façades, l'enduit et les pansements ciment devraient être déposés et remplacés par un enduit à base de chaux.
  - Les teintes de l'entrée en façade Nord gagneraient à être mises en cohérence.

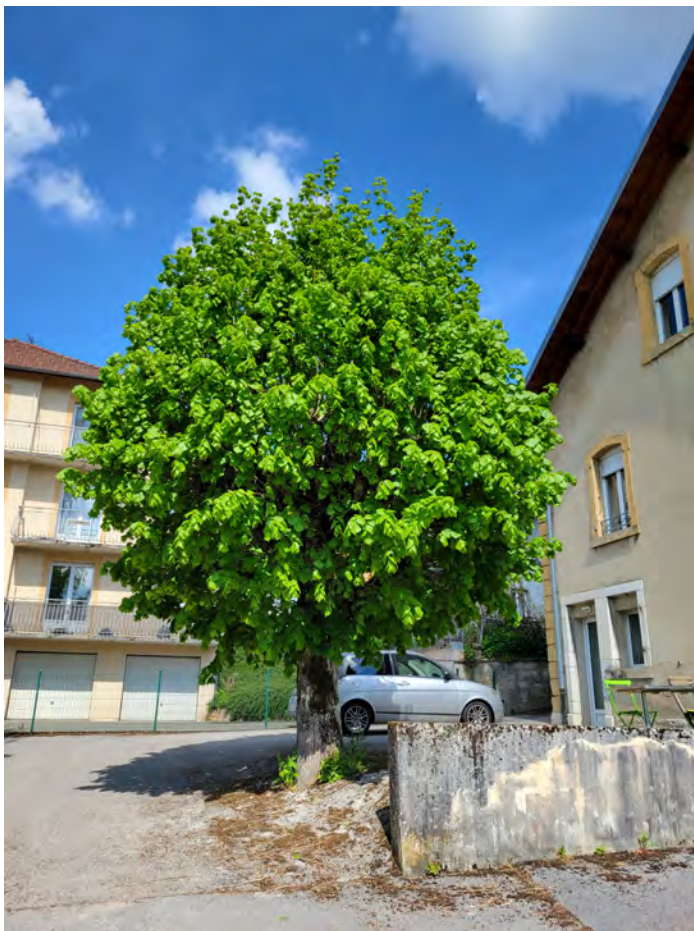
# Morteau - A102

Vieux tilleul taillé en têtard installé dans la cour d'une ferme comtoise ancienne, au-devant de la façade principale de cette dernière.

- Il conviendrait de ne pas avoir de revêtement imperméable au pied du tilleul.

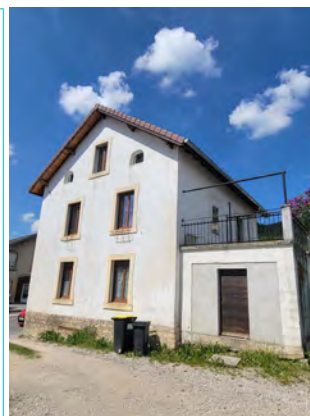
pierre de Montlebon (encadrement des ouvertures)  
socle en saillie en pierre

- Il conviendrait de ne pas avoir de revêtement imperméable en pied de façade.
- En cas de rénovation des façades, l'enduit ciment et/ou la peinture étanche devraient être déposés et remplacés par un enduit à base de chaux.
- L'appentis inscrit sur le mur pignon Ouest faisant office de garage pourrait-être déconstruit et il faudrait retrouver le premier usage en tant que garage de l'extension inscrite le mur gouttereau Nord.

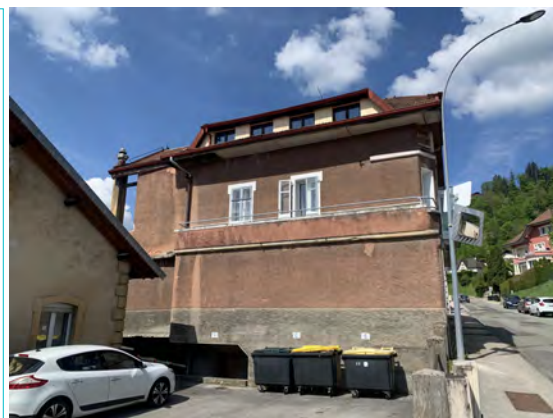
La façade en alignement sur rue, par son architecture recherchée, donne à cette construction son caractère remarquable. La porte d'entrée, la fenêtre arquée (bow window), le balcon au dernier niveau couvert par un large débord de toiture, le toit à faible pente avec demi-croupes et retroussis, la lucarne rampante en trapèze, mais aussi le jeu de couleur entre la façade, les ouvertures et leurs encadrements, les bandeaux et le socle, illustrent une écriture architecturale singulière.

- Il conviendrait d'harmoniser les garde-corps des terrasses des différents niveaux inscrits sur la façade Sud-Ouest.
- Il conviendrait de ne pas avoir de revêtement imperméable en pied de façade.

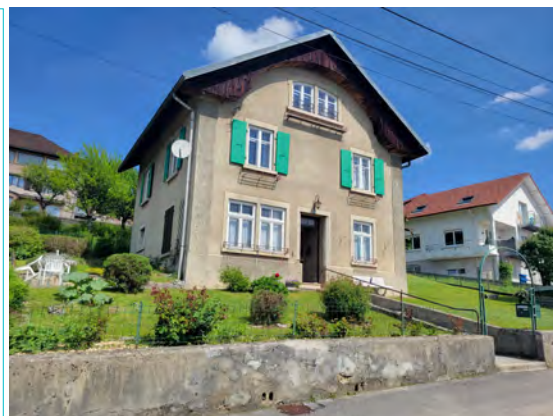
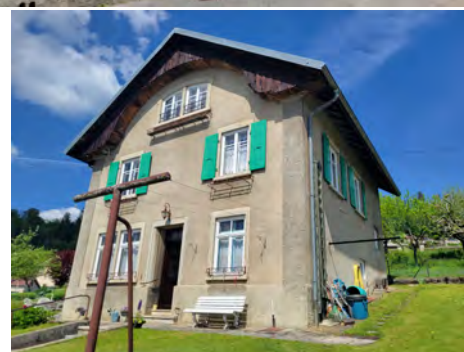
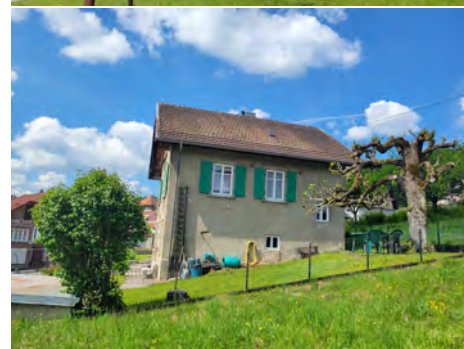
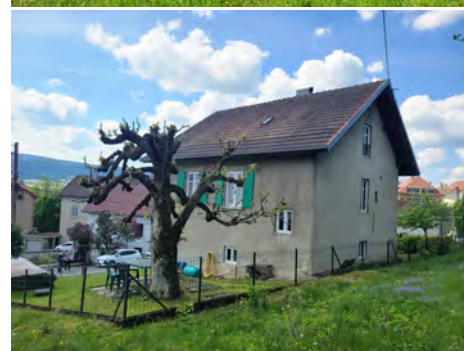
Cette maison au milieu de son jardin se singularise par son rang pendu en bois formant volute et ses deux baies jumelées (dont une cintrée dans les combles sur la façade Sud-Est.

Un arbre remarquable par son ancienneté est présent à l'arrière.

- Prescriptions
- Conserver les baies jumelées séparées par un meneau inscrites sur le mur pignon Sud-Est dont une est marquée par un linteau cintré.

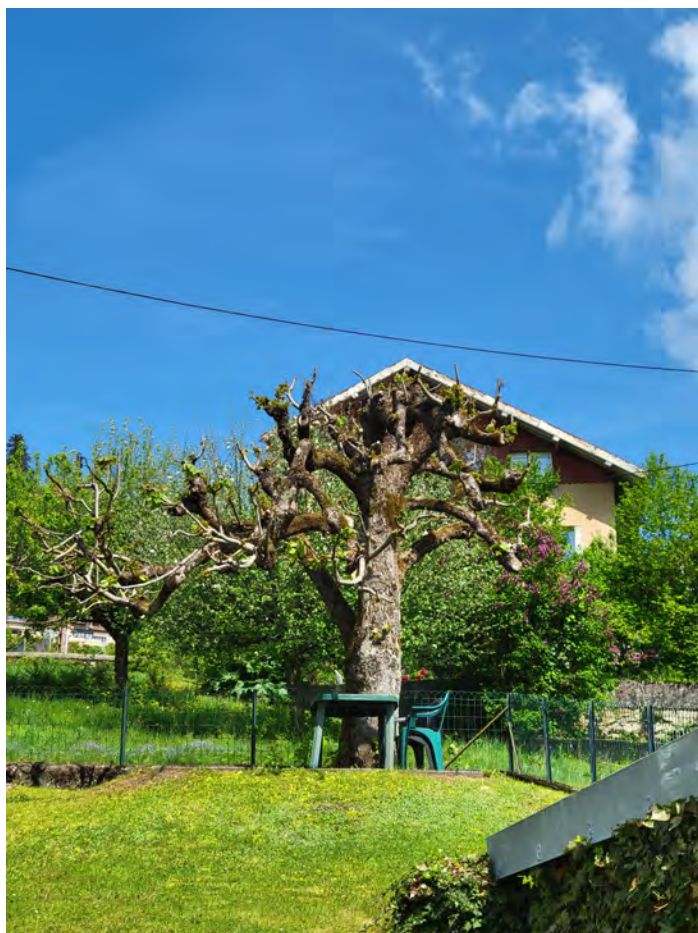
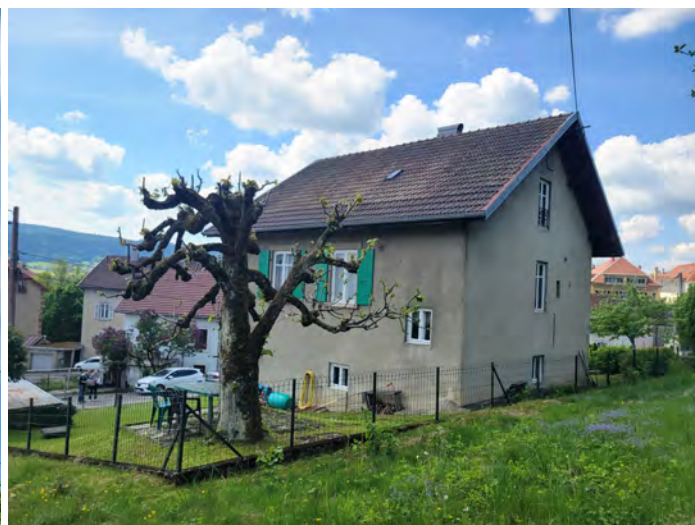
Vieux sujet, probablement centenaire, situé dans le jardin d'une maison remarquable. Il a été fortement taillé, lui conférant ce port parasol. Il présente encore une belle vigueur et un volume foliaire notable.

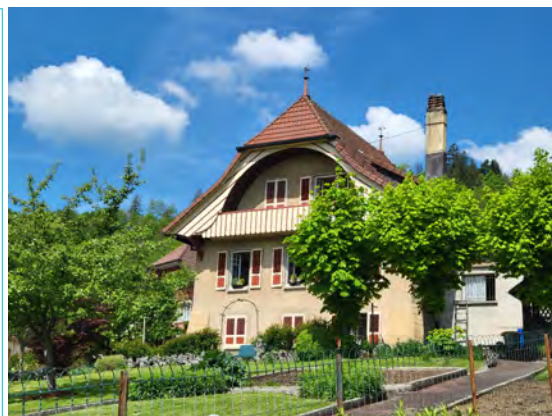
Cette maison se remarque par le traitement de son toit avec retroussis et la réinterprétation d'un rang pendu traditionnel. Un balcon y prend place. Le toit possède en outre deux demi-croupes, des épis de faîtage (avec girouette), des lucarnes rampantes en bandeau. Des contreforts en pierre (a priori de Montlebon) marquent les angles du mur pignon Sud-Est. Le choix des couleurs rouge et blanche en alternance sur ses éléments de boiserie (persiennes, balcon signe l'architecture de cet élément. L'alignement de 3 arbres devant la façade Sud-Est participe à la qualité de l'ensemble.

- Il conviendrait de ne pas avoir de revêtement imperméable en pied de façade.
- En cas de rénovation des façades, l'enduit ciment devrait être déposé et remplacé par un enduit à base de chaux.

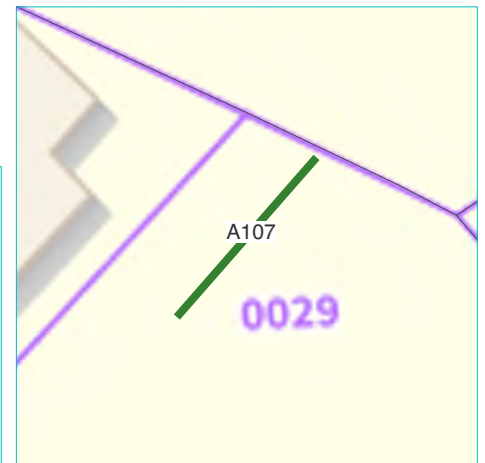
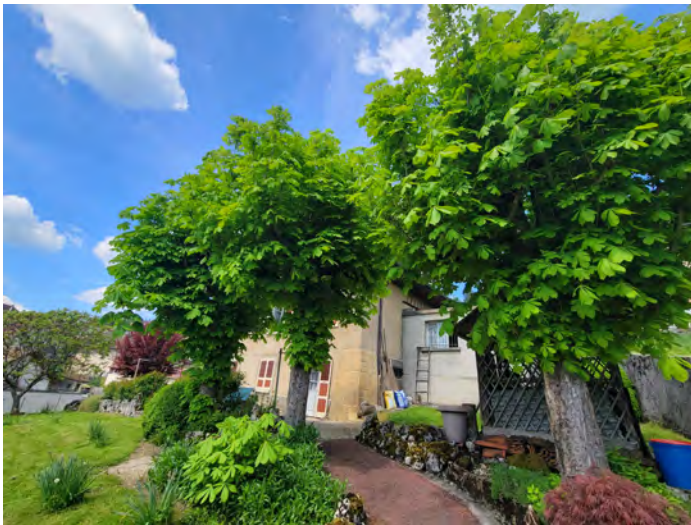
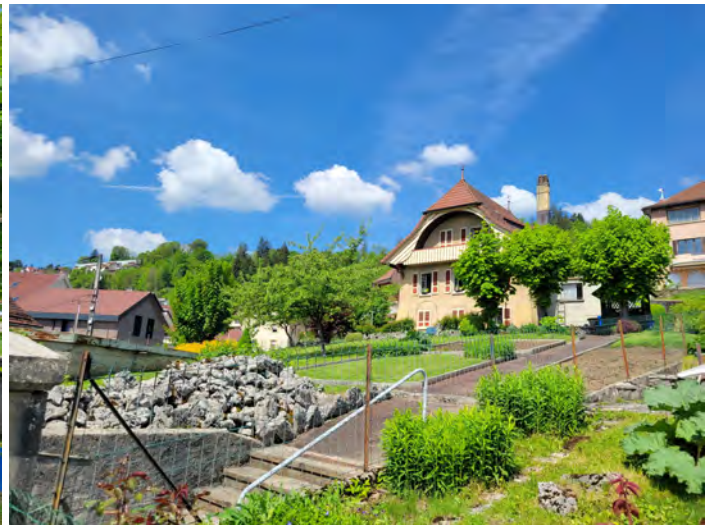
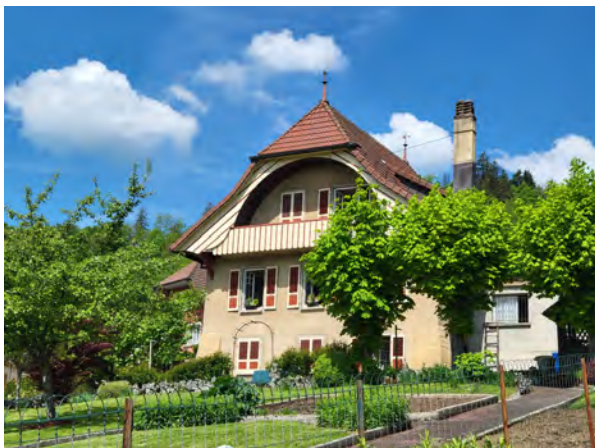
# Morteau - A107

Bel alignement de trois vieilles trognes en accompagnement de la bâtisse bourgeoise.

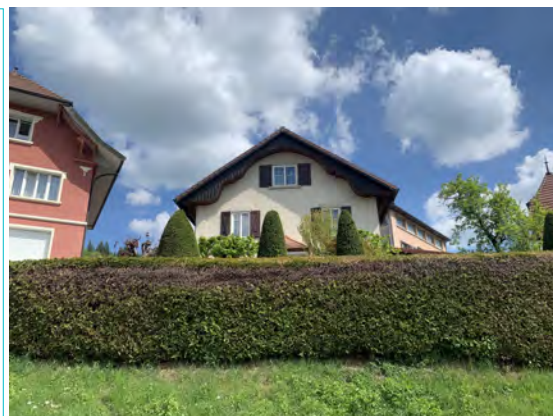
Le respect des codes traditionnels est appliqué en toute discrétion pour cette maison, entourée de deux constructions voisines, plus voyantes. Elle se caractérise par la présence d'un rang pendu à volutes sur la façade Sud et d'encadrements en béton pour les ouvertures.

- Prescriptions
  - Conserver le bardage en rang pendu à volutes inscrit sur le mur pignon Sud.
- Recommandations
  - Il conviendrait de ne pas avoir de revêtement imperméable en pied de façade.
  - Il conviendrait de retrouver le marquage des chaînages d'angle en enlevant l'enduit.

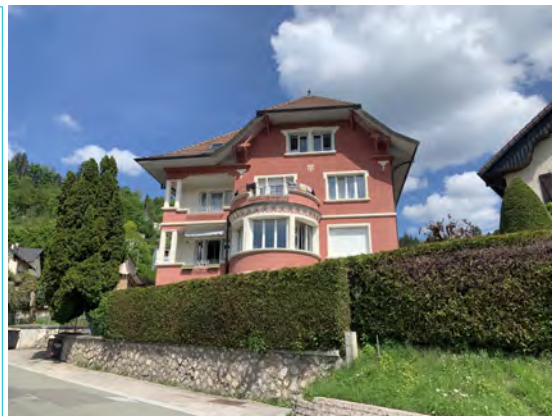
Cette villa fait partie des signatures de la ville, avec son fort contraste de rouge et de blanc en façade. Elle se caractérise par son toit (avec demi-croupe, retroussis, épi de faitage et lucarne trapèze), des ouvertures découpées selon une logique verticale par les menuiseries, l'encadrement des ouvertures et les bandeaux en béton entre les niveaux, le socle en saillie.

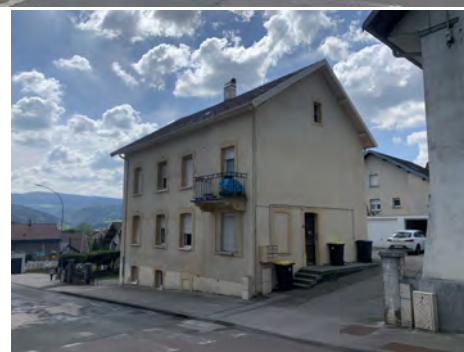
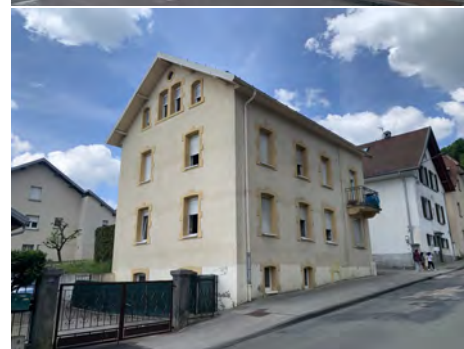
Dans le tournant de la rue neuve, cette maison possède un petit balcon avec garde-corps en fer forgé, des encadrements de baie avec modénatures en brique et un oculus en façade Est. Sur cette façade Est, plusieurs ouvertures dans les combles (dont 2 baies jumelées) témoignent d'une ancienne activité horlogère.

- Conserver l'oculus inscrit sur le mur pignon Sud-Est.
- Conserver la baie jumelée séparée par un meneau inscrite sur le mur pignon Sud-Est.
- Conserver la matérialité du balcon inscrit sur le mur gouttereau Nord-Est (consoles en béton et garde-corps en fer forgé).

- Il conviendrait de ne pas avoir de revêtement imperméable en pied de façade.
- En cas de rénovation des façades, l'enduit ciment et/ou la peinture étanche devraient être déposés et remplacés par un enduit à base de chaux.

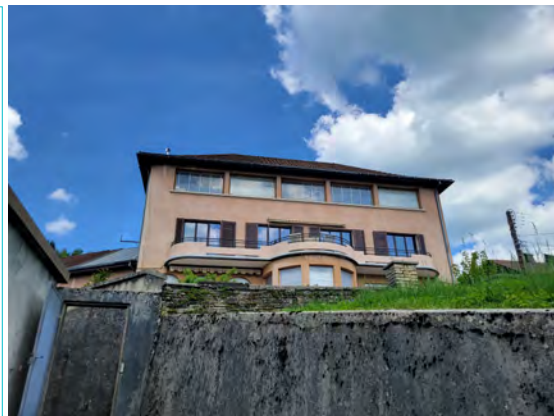
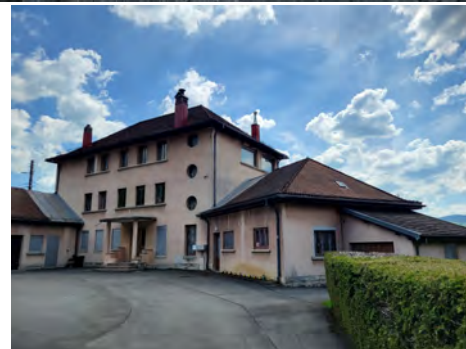
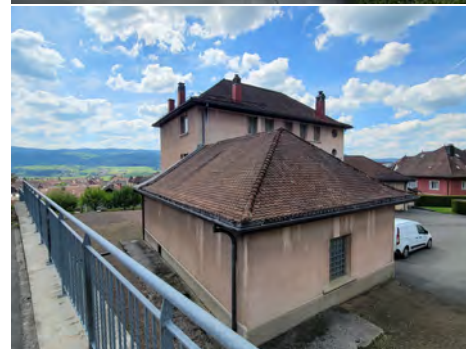
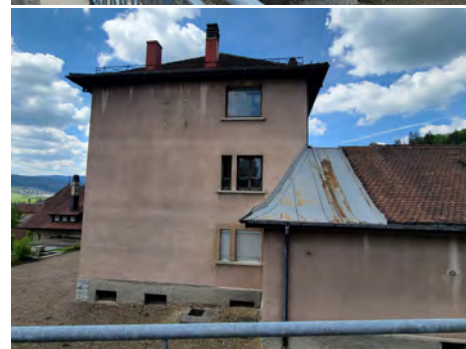
# Morteau - A111

Ce bâtiment d'activité est formé d'un corps principal et de deux corps latéraux.

Sur trois niveaux, il présente des baies d'atelier caractéristiques de l'activité horlogère au niveau des étages en façade Sud-Est et Sud-Ouest du corps principal.

- Conserver les retroussis de toit et les croupes.
- Conserver les oculi.
- Conserver l'auvent marquant l'entrée de l'atelier inscrit sur la façade Nord-Ouest.
- Conserver le bow-window inscrit sur la façade Sud-Est ainsi que le balcon filant.

- En cas de rénovation, les deux extensions devraient retrouver l'entièreté de leur couverture en tuile plate 'écaille'.
- Il conviendrait de ne pas avoir de revêtement imperméable en pied de façade marqué par un soubassement en pierre apparente.
