# PLUI-H DU VAL DE MORTEAU

PRÉSERVATION DU PATRIMOINE BÂTI ET VÉGÉTAL

MORTEAU

# Préservation du patrimoine bâti et végétal

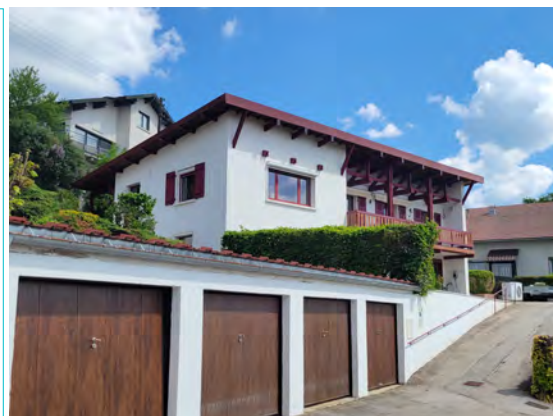
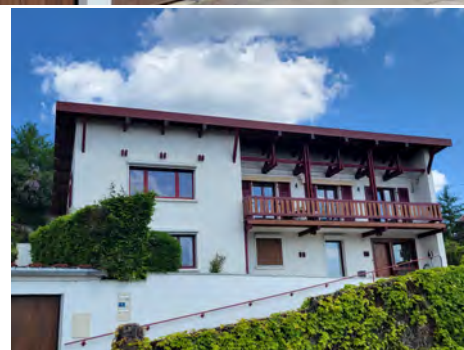
Cette maison des années 70 reprend le motif et le contraste de couleur des sous-faces de toitures des villas les plus anciennes. Son dessin illustre son époque de conception et ainsi sa singularité.

- Prescriptions
- Conserver la matérialité du balcon inscrit sur la façade Sud-Est (éléments de structure moisés et garde-corps en bois peint).

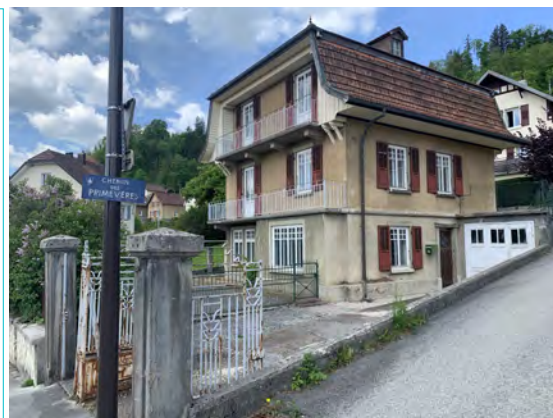
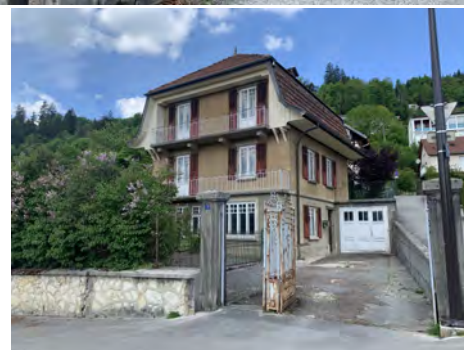
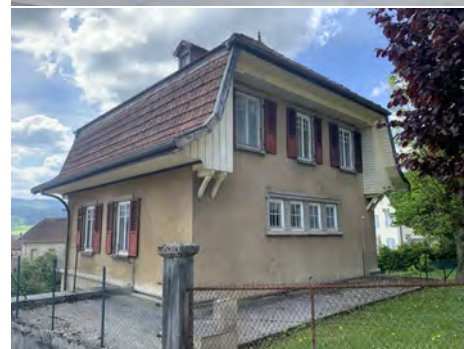
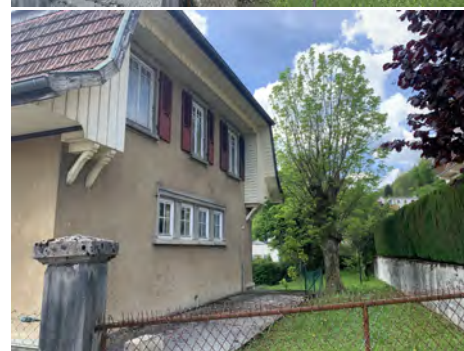
La villa, avec une toiture à longs pans brisée avec retroussis et demi-croupes, ses épis de faîtage et ses deux balcons filants sur sa façade principale, propose un contraste de teintes singulier. Les baies multiples révèlent l'ancienne activité horlogère du lieu. Son muret d'enceinte, accompagné de grilles en fer forgé, et un arbre remarquable complètent sa singularité.

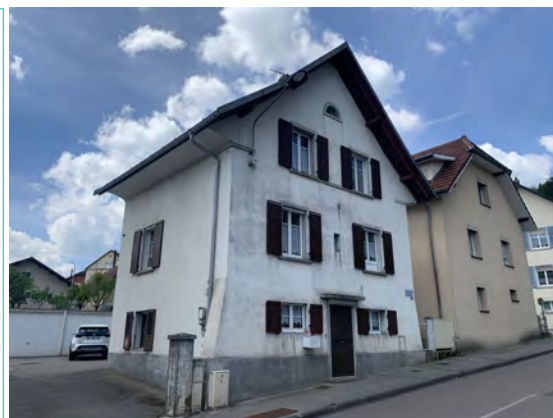
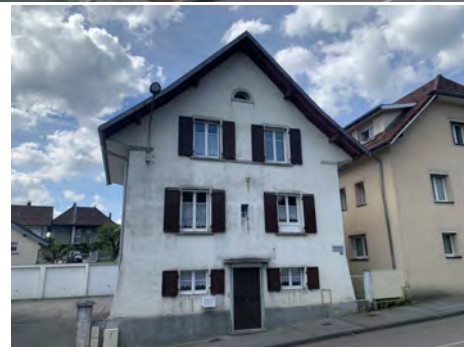
activité horlogère : fenêtre horlogère  
encadrement des ouvertures en béton  
persiennes

- Prescriptions
  - Conserver les deux ouvertures en demi-lune inscrites sur les murs pignons.
  - Conserver les retroussis de toit.

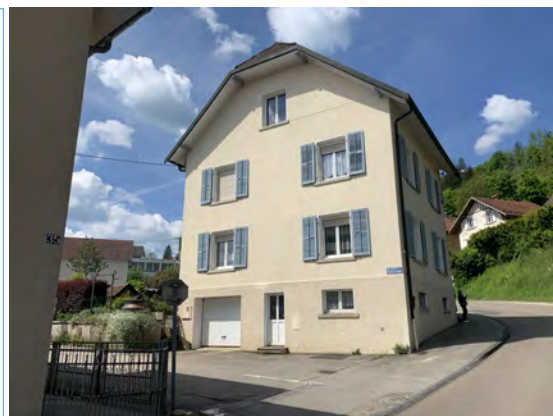
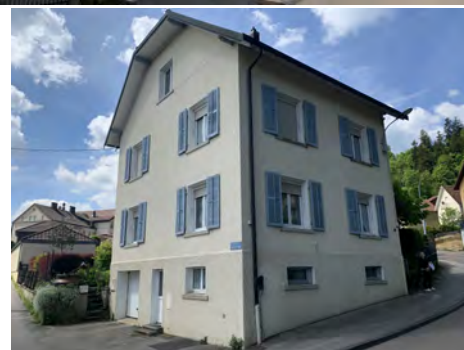
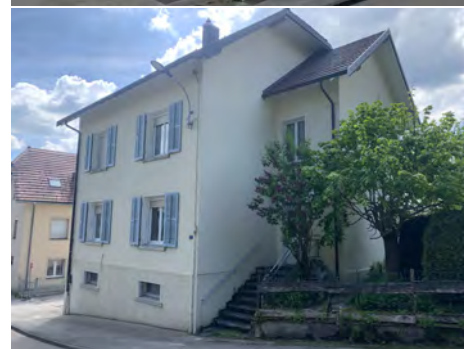
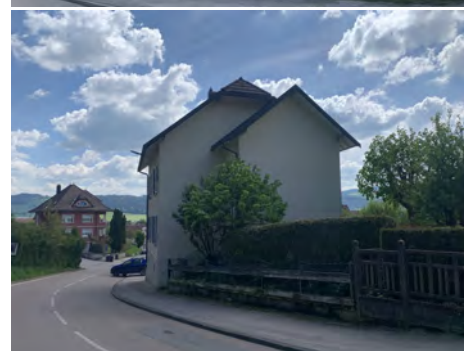
marqué par socle en saillie  
demi-croupes  
encadrement des ouvertures en béton

- En cas de rénovation des façades, l'enduit ciment devrait être déposé et remplacé par un enduit à base de chaux.
- Il conviendrait de ne pas avoir de revêtement imperméable en pied de façade.

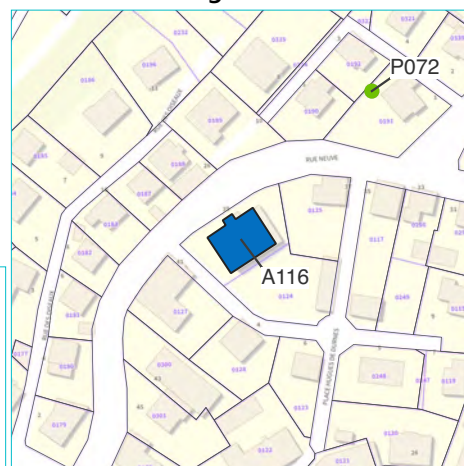
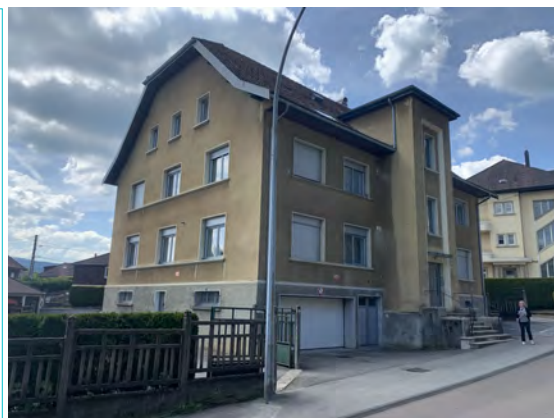
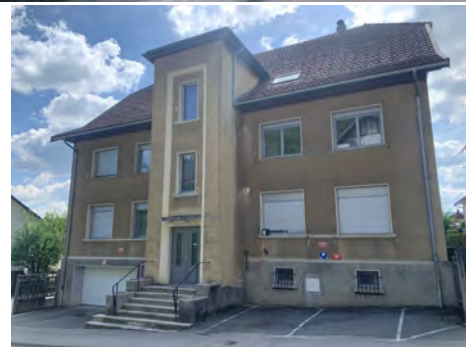
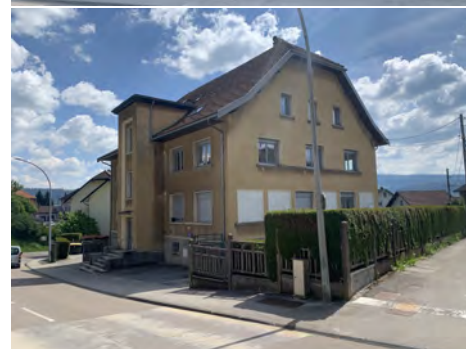
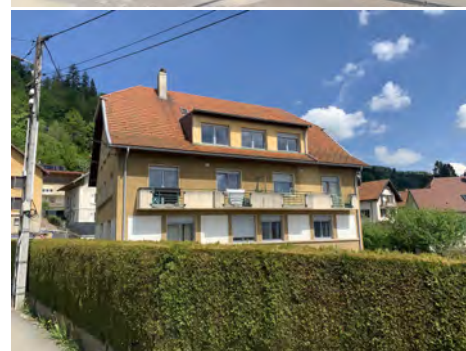
# Morteau - A116

Cet immeuble (ancienne maison et usine de montres) est un exemple de l'architecture du milieu du XXe siècle. Empruntant à plusieurs codes, il se distingue par sa cage d'escalier en avant corps au-dessus de la porte d'entrée, ses appuis de baies formant bandeau, son balcon filant, sa toiture avec retroussis, sa lucarne rampante en façade Sud-Ouest, son socle en saillie. L'activité horlogère passée est révélée par les nombreuses baies en façade et en toiture.

- Prescriptions
  - Conserver les retroussis de toit.

- Recommandations
  - En cas de rénovation des façades, l'enduit ciment devrait être déposé et remplacé par un enduit à base de chaux.
  - Il conviendrait de ne pas avoir de revêtement imperméable en pied de façade.
  - Il conviendrait de rouvrir les baies murées.

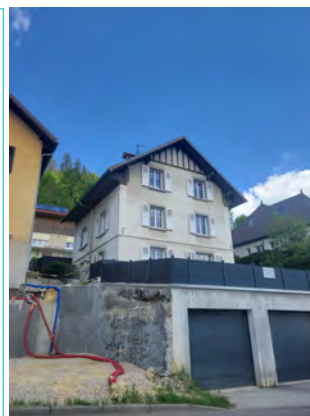
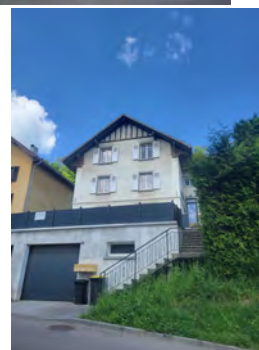
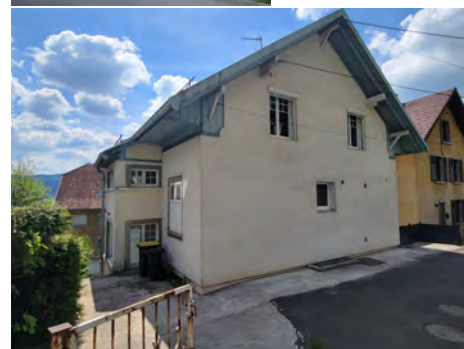
Cette maison de ville se caractérise par sa façade sur rue (bandeau distinguant le rez-de-chaussée des étages, dessin imitant colombage dans les combles, bardage bois coiffant le chaînage d'angle...), ses encadrements d'ouvertures en béton et persiennes.

- Prescriptions
  - Conserver les consoles en bois apparentes supportant l'avancée de toit.
  - Conserver le colombage de la partie haute du mur pignon Sud-Est.
- Recommandations
  - En cas de rénovation des façades, l'enduit ciment devrait être déposé et remplacé par un enduit à base de chaux.
  - Il conviendrait de ne pas avoir de revêtement imperméable en pied de façade.

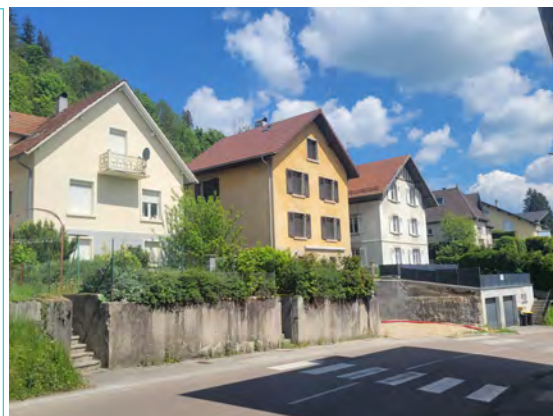
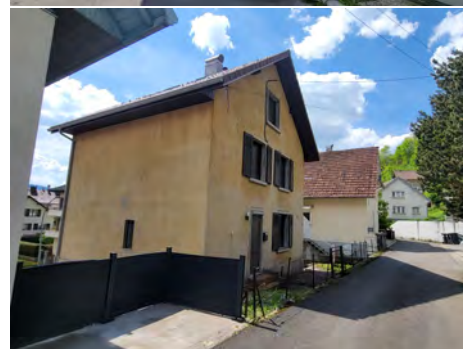
Cette maison de ville se caractérise par ses encadrements d'ouvertures en béton et persiennes.

- En cas de rénovation des façades, l'enduit ciment devrait être déposé et remplacé par un enduit à base de chaux.

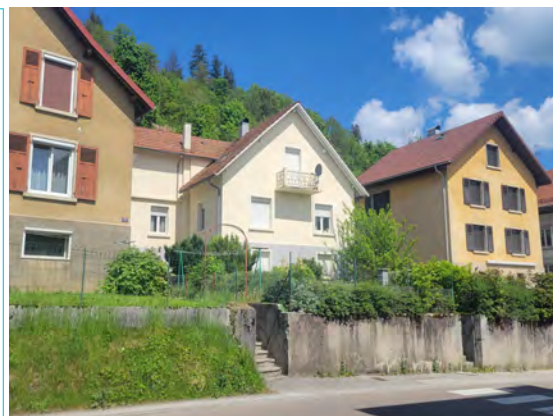
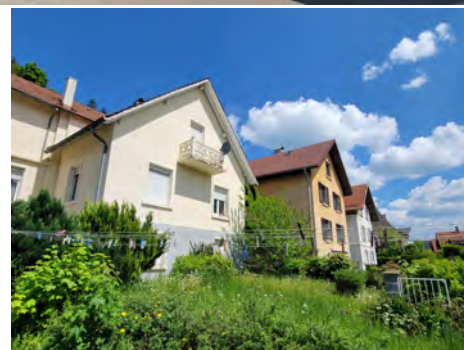
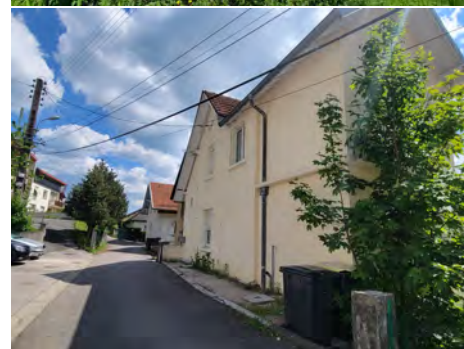
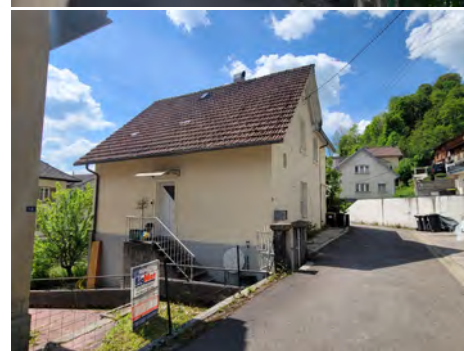
Cette maison de ville se caractérise par ses encadrements d'ouvertures en béton, son balcon et garde-corps en béton et son socle en saillie.

- En cas de rénovation des façades, l'enduit ciment devrait être déposé et remplacé par un enduit à base de chaux.

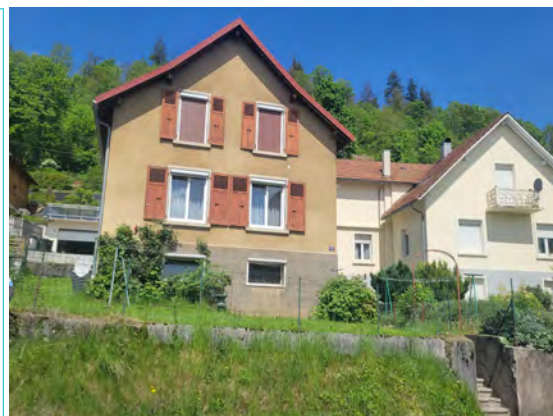
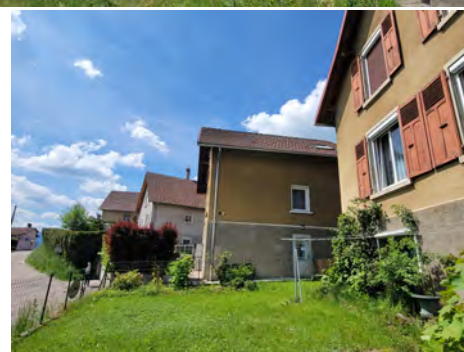
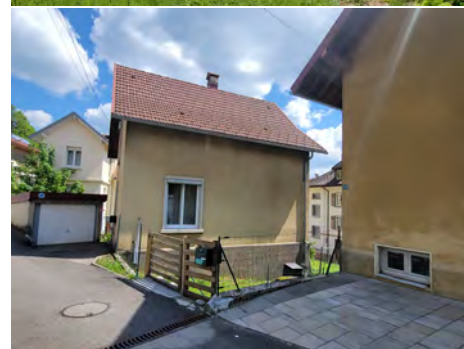
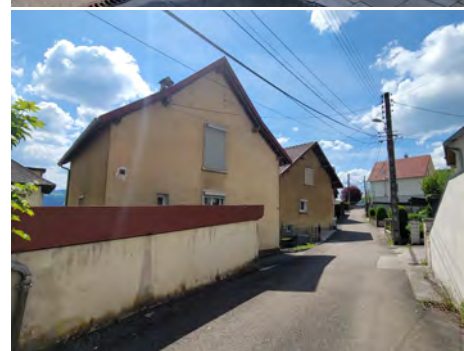
Cette maison de ville se caractérise par ses encadrements d'ouvertures en béton, son socle en saillie, ses persiennes et sa toiture avec retroussis. Ses grandes ouvertures sur rue sont le témoin discret d'un ancien atelier d'horlogerie.

- Prescriptions
- Conserver les retroussis de toit.

- Recommandations
- '- En cas de rénovation des façades, l'enduit ciment devrait être déposé et remplacé par un enduit à base de chaux.

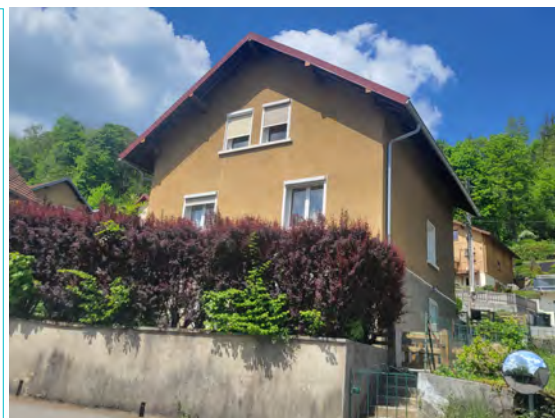
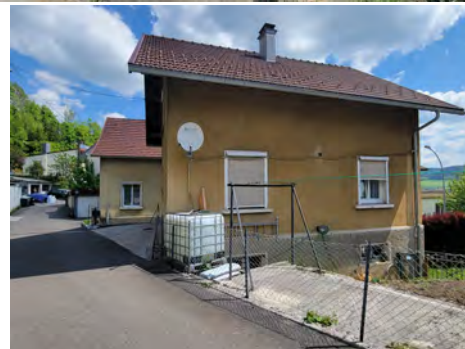
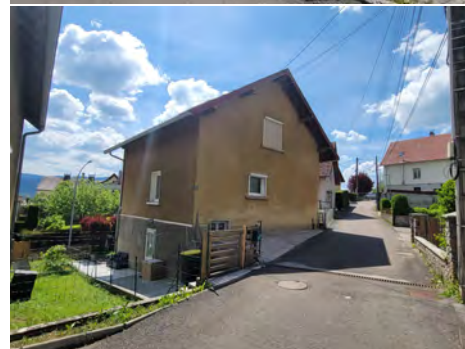
Cette maison de ville se caractérise par ses encadrements d'ouvertures en béton, ses appuis de fenêtres formant bandeau à l'étage et son socle en saillie.

'- En cas de rénovation des façades, l'enduit ciment devrait être déposé et remplacé par un enduit à base de chaux.

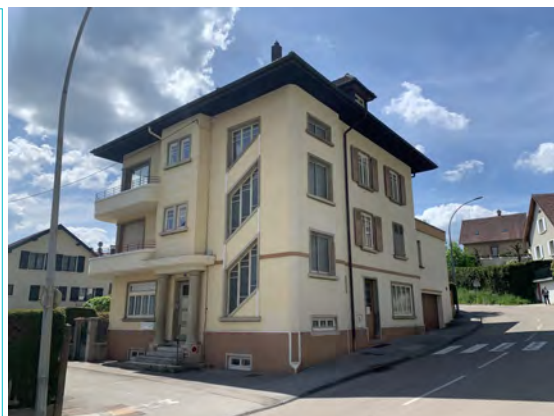
Cet immeuble se remarque par son porche d'entrée à auvent et colonnade et un travail de fenêtres sur l'escalier rendant transparent l'organisation intérieure. L'encadrement des ouvertures et le bandeau en béton, le socle en saillie, les persiennes, les larges balcons filants arrondis et une toiture à croupe débordante intégrant lucarnes jacobines et rampante complètent sa signature architecturale. Les baies du rez-de-chaussée, différentes de celles des étages, marquent la présence d'un ancien atelier d'horlogerie.

- Prescriptions
  - Conserver les retroussis de toit.
  - Conserver les baies de l'angle Nord du bâtiment marquant et éclairant l'escalier dans œuvre.

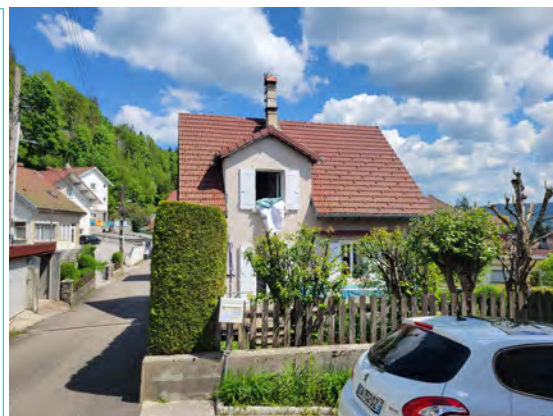
# Morteau - A123

Cette maison de ville se caractérise par ses encadrements d'ouvertures en béton, sa lucarne pignon sur une travée en façade Sud-Ouest et son socle en saillie.

- En cas de rénovation des façades, l'enduit ciment devrait être déposé et remplacé par un enduit à base de chaux.  
- Il conviendrait de ne pas avoir de revêtement imperméable en pied de façade.

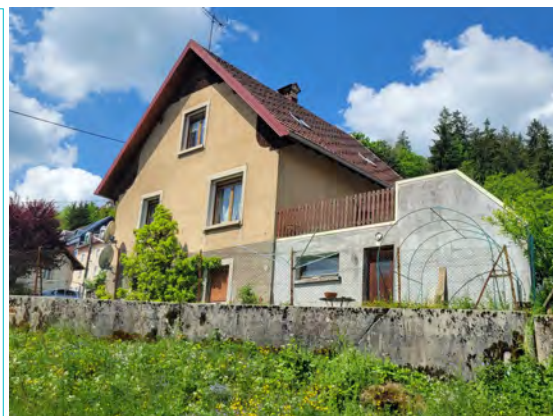
# Morteau - A124

Cette maison de ville se caractérise par ses encadrements d'ouvertures en béton, sa lucarne pignon sur une travée en façade Sud-Ouest, le bardage bois créant un dessin sur les façades pignons, et son socle en saillie.

- Prescriptions
- Conserver le décor marqué par des planches en bois inscrit sur les murs pignons.

- Recommandations
- En cas de rénovation des façades, l'enduit ciment devrait être déposé et remplacé par un enduit à base de chaux.
- Il conviendrait de ne pas avoir de revêtement imperméable en pied de façade.

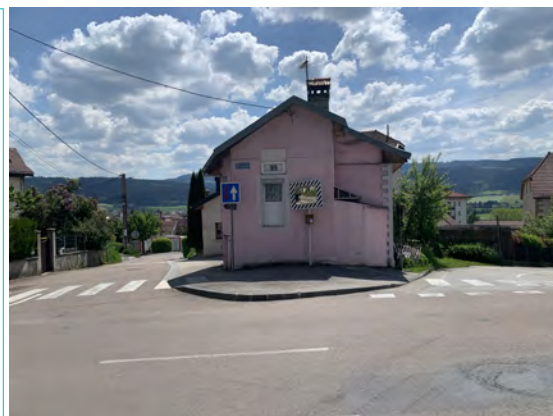
# Morteau - A127

Par sa couleur et par son positionnement dans le tissu urbain (au croisement des rues), cette petite maison attire le regard. Malgré l'encadrement des ouvertures et les chaînages d'angle en béton, ses caractéristiques n'en font pas une architecture exceptionnelle. Mais son appropriation par les habitants en fait un «fait» public.

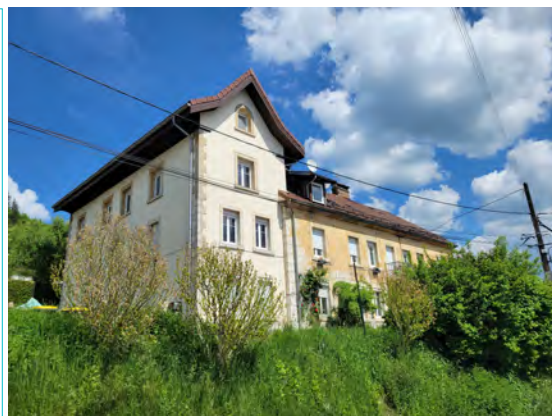
# Morteau - A129

Deux bâtiments accolés, de 2 époques différentes, composent cet ensemble. L'un orienté avec une belle façade en pierre de Montlebon ornée notamment d'un balcon et d'un oculus, ainsi que deux petites lucarnes rampantes en toiture. L'autre orienté Nord-Ouest/Sud-Est, plus haut et plus fin, marqué par un toit avec retroussis et une ouverture avec linteau en plein-cintre. Plusieurs façades de cet ensemble sont également marquées par des éléments en pierre de Montlebon (jaune) ou blanche : chaînages d'angle, corniche, encadrement des ouvertures, socle.

- Conserver les retroussis de toit.
- Conserver la petite baie avec un linteau en plein-cintre inscrite sur le mur pignon Sud-Est.
- Conserver l'oculus inscrit sur le mur pignon Nord-Est.
- Conserver la baie jumelée séparée par un meneau inscrite sur le mur pignon Nord-Est.
- Conserver la matérialité de la porte d'entrée avec imposte vitrée inscrite sur le mur gouttereau Sud-Est.

- Il conviendrait de ne pas avoir de revêtement imperméable en pied de façade.
- En cas de rénovation des façades, l'enduit ciment et/ou la peinture étanche devraient être déposés et remplacés par un enduit à base de chaux qui ne devrait pas être en saillie par rapport aux encadrements des ouvertures et chaînages d'angle en pierre de taille.

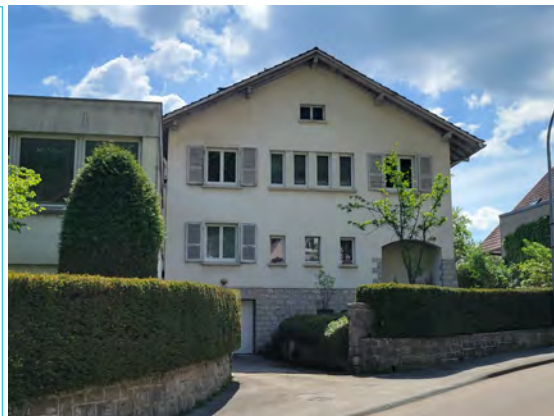
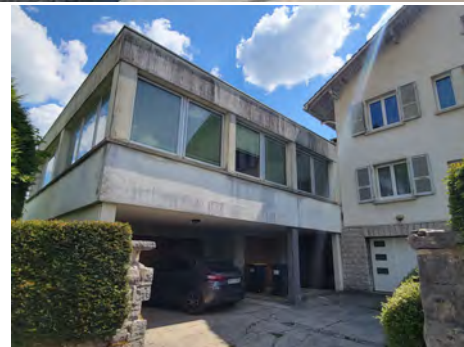
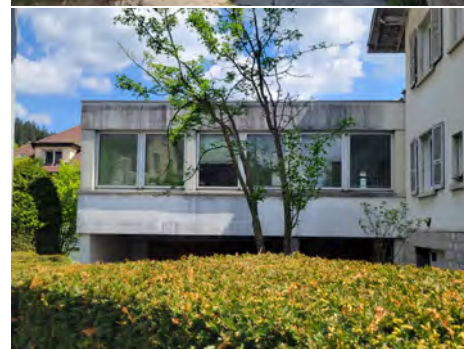
# Morteau - A130

Cet ensemble est composé d'une maison d'habitation construite en 1949 et d'une extension datant de 1962 destinée à l'activité horlogère (usine de montres). Cette extension en béton apporte une singularité à la fois par rapport à l'activité horlogère et par rapport à l'histoire de l'architecture : usage des pilotis, larges fenêtres en bandeau.

La maison se caractérise par son jeu d'ouvertures en façade Nord-Ouest (baies multiples séparées par des meneaux), ses persiennes, l'encadrement des ouvertures en béton et le socle en pierres apparentes.

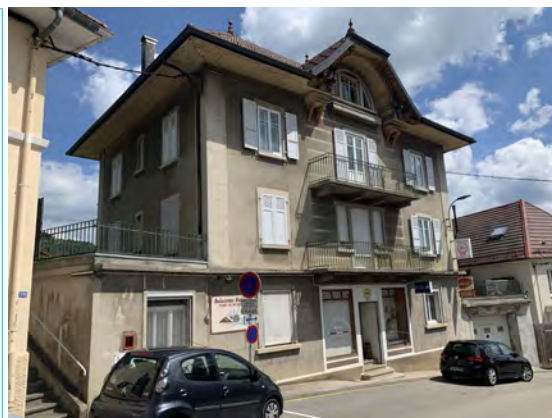
Au-dessus d'un rez-de-chaussée occupé par un magasin, la maison se développe sur deux niveaux et est couronnée d'un toit à larges débords avec épis de faîtage, formant lucarne pignon en trapèze finement ouvragée (structure en bois sculptés formant volute). L'encadrement des ouvertures, les persiennes, le bandeau aligné sur le balcon, le socle en saillie et les chaînages d'angle en béton complète la qualité de l'ensemble.

- Il conviendrait de retrouver des persiennes sur toutes les baies qui en disposaient auparavant.
- En cas de rénovation des façades, l'enduit ciment devrait être déposé et remplacé par un enduit à base de chaux.

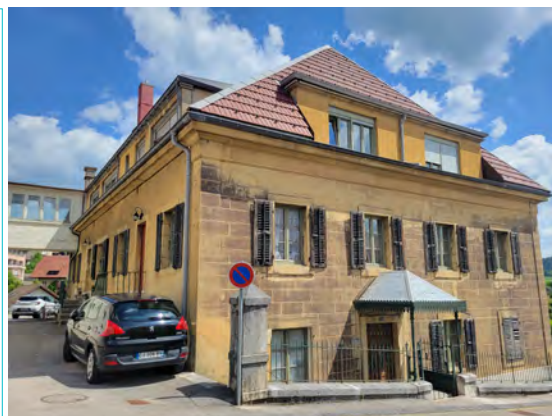
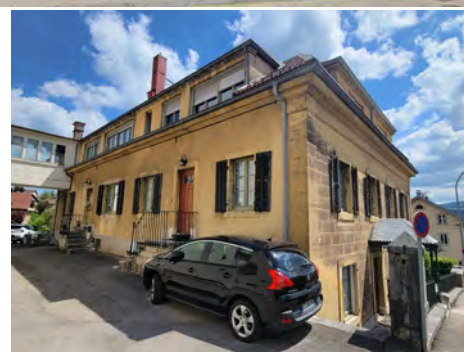
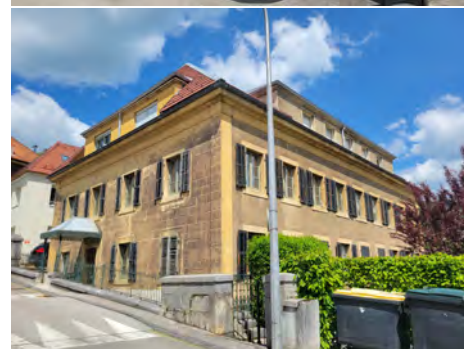
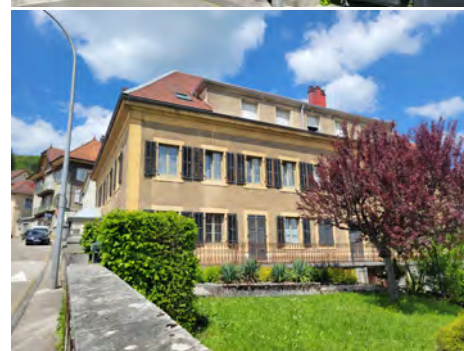
# Morteau - A132

La demeure est imposante, avec un bel auvent sur l'entrée (bardeaux en écaille de poisson, lambrequin ouvragé, colonnes sculptées). La pierre de Montlebon est visible sur la façade Sud mais également utilisée pour les encadrements d'ouverture, chaînages d'angle, corniche... Les fenêtres sont complétées par des persiennes. Le socle en saillie est réalisé en pierre de taille calcaire blanche. Sa toiture à croupe accueille plusieurs lucarnes rampantes en bandeau ajoutées et parfois mal intégrées, laissant transparaître l'existence d'une activité horlogère.

La bâtisse profite d'un jardin le long de la rue, délimité par un mur maçonné en pierre.

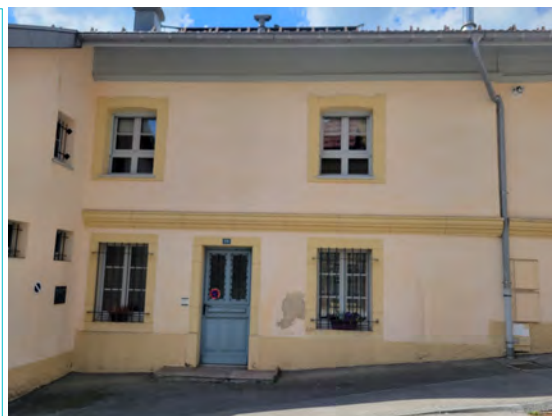
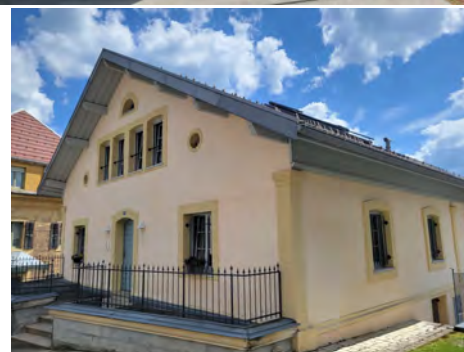
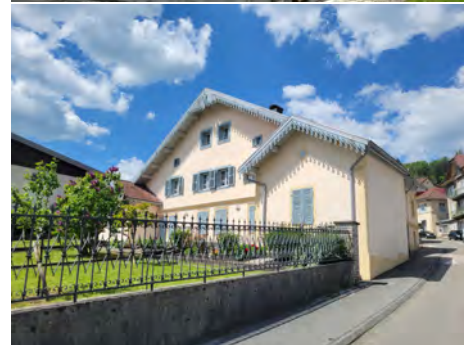
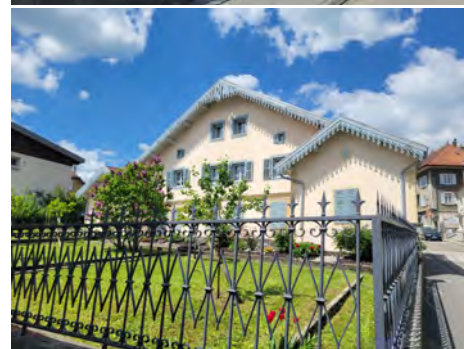
À partir d'un volume et d'un usage de ferme, la construction a évolué vers une apparence plus urbaine. L'ensemble formé par les différents volumes et les extérieurs est de grande qualité, avec des détails très bien réalisés : bandeau, pilastre, chaînage d'angle avec corniche, fenêtres avec encadrement en pierre ou en brique, linteaux en arc segmentaire sur façades Nord-Ouest et Sud-Ouest, lambrequins, persiennes.

Le jardin et l'enceinte maçonnée avec grille en fer forgé participe à la mise en scène de la construction.

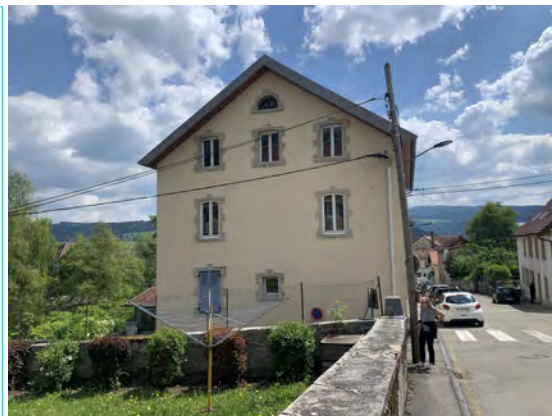
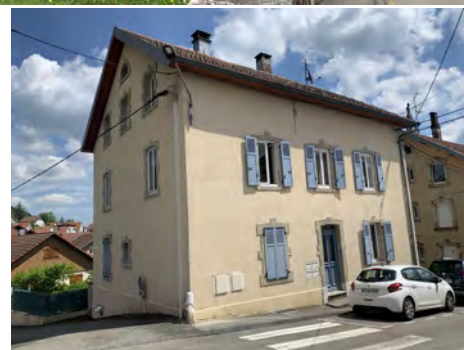
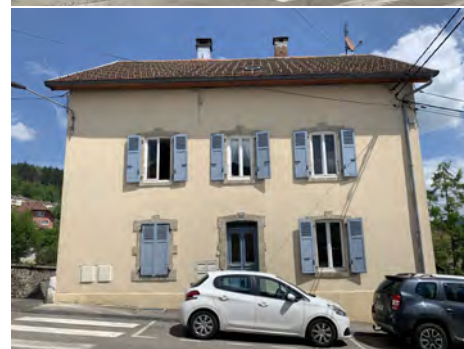
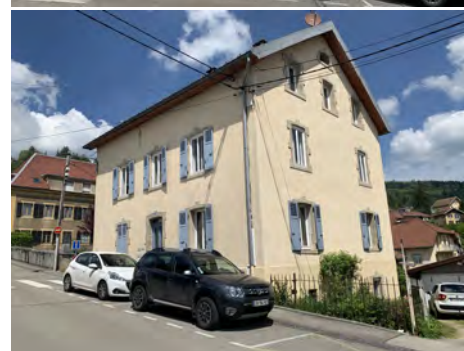
Une modénature toute en brique grise est utilisée pour les encadrements de baie de ce bâtiment (linteau en arc segmentaire avec clé), ce qui participe de sa particularité. Le socle en saillie et les persiennes participent également à la qualité de cette construction "modeste". Des baies jumelées séparées par un meneau inscrites sur le mur gouttereau Nord-Est révèle une ancienne activité horlogère.

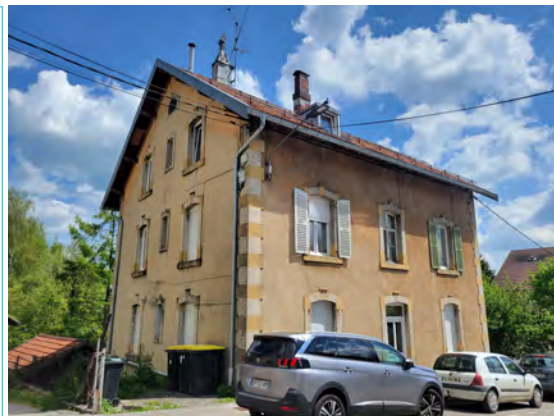
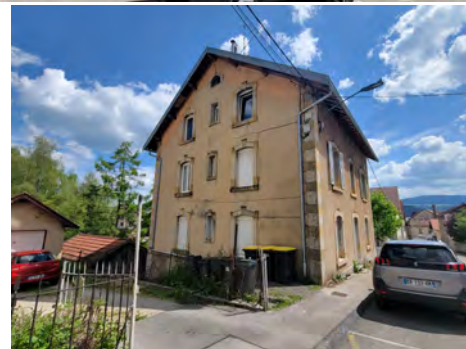
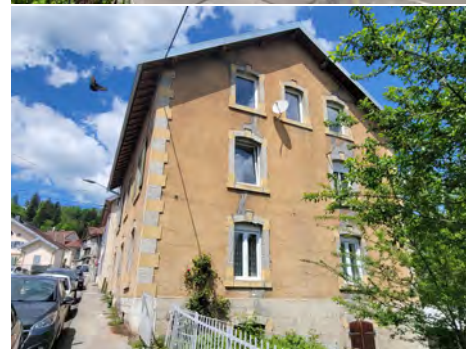
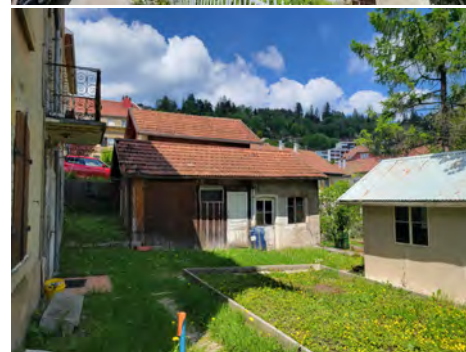
Cette maison s'accroche à la rue Fauche, très en pente. Elle utilise une modénature faite de briques grises et de pierres de taille de Montlebon (chaînages d'angle, encadrements des ouvertures). Une demi-lune est présente dans les combles, façade Nord-Ouest. Les autres ouvertures intègrent des linteaux en arc segmentaire avec clé. Le socle en saillie est en pierre de taille blanche. Les persiennes ont quasiment disparu. Un petit balcon avec garde-corps en fer forgé s'inscrit sur la façade Nord-Est, et une annexe en pierre et bois est présente dans le jardin arrière.

- Conserver l'ouverture en demi-lune inscrite sur le mur pignon Nord-Ouest.
- Conserver la matérialité du balcon inscrit sur le mur gouttereau Nord-Est (consoles et garde-corps avec volutes en fer forgé).
- Conserver la matérialité de l'annexe repérée (bardage bois, pierres calcaires enduites).

- Il conviendrait de ne pas avoir de revêtement imperméable en pied de façade.
- En cas de rénovation des façades (maison et annexe), l'enduit ciment devrait être déposé et remplacé par un enduit à base de chaux.
- Il conviendrait de retrouver des persiennes sur les baies du mur gouttereau Sud-Ouest qui en disposaient auparavant.

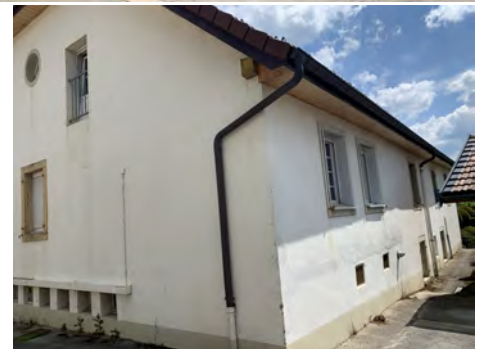
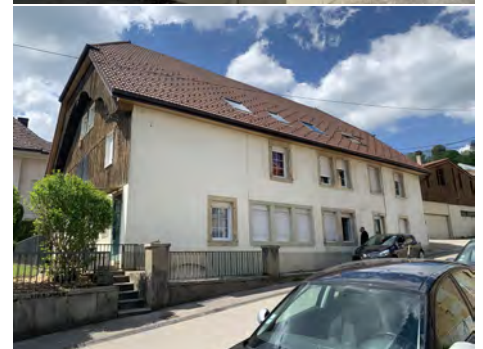
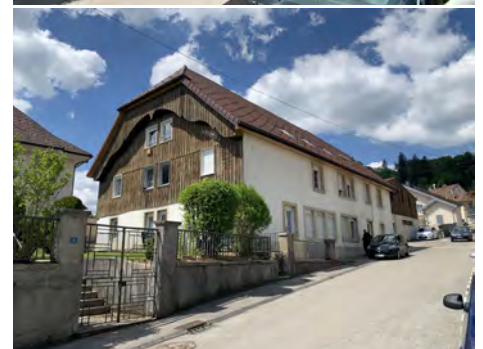
Cette ancienne ferme est la plus proche du centre-ville. Bien insérée dans le tissu urbain, on distingue de loin son pignon sud-est habillé d'une belle lambrequure en rang pendu à volutes et percé de fenêtres, notamment des fenêtres jumelées qui témoignent d'un passé lié à l'activité horlogère.

- Conserver la matérialité du mur pignon Sud-Ouest à l'identique en maintenant les parties maçonnées enduites et bardées de bois.

- Il conviendrait de ne pas avoir de revêtement imperméable en pied de façade.
- En cas de rénovation des façades, l'enduit ciment devrait être déposé et remplacé par un enduit à base de chaux.
- Il conviendrait de retrouver un bardage en partie haute du mur pignon Nord-Est.

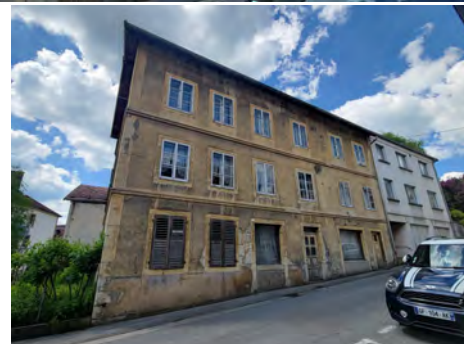
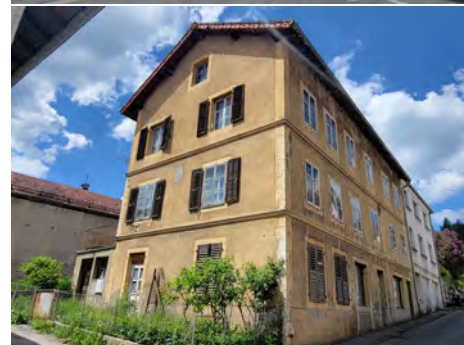
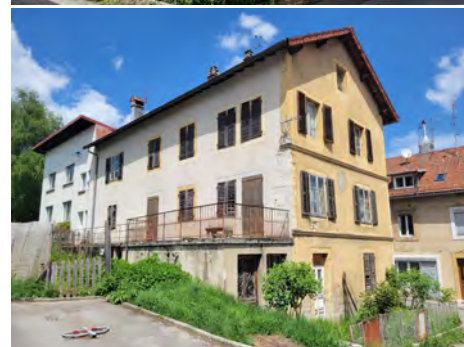
Ce bâtiment imposant sur trois étages, avec doubles fenêtres en façade Sud, possède des modénatures en pierre de Montlebon (bandeau, chaînages d'angle, encadrements des ouvertures). Il utilise en partie la même teinte que cette pierre en enduit de façade (jaune). Des persiennes sont encore présentes et participent au rythme de la façade. Un petit mur bahut est surmonté d'un grillage peu qualitatif.

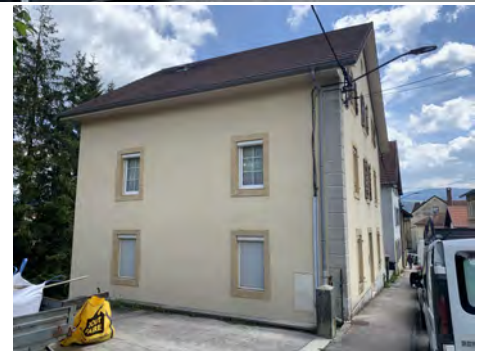
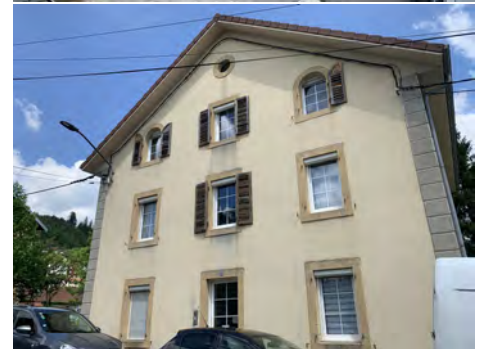
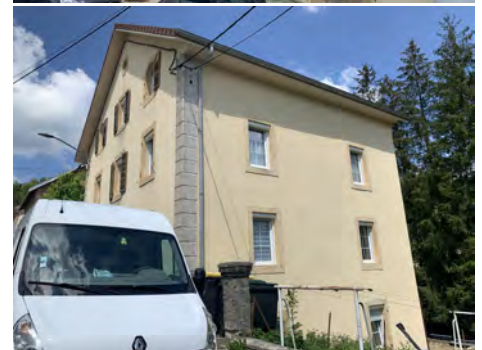
Bâtie sur le même modèle que ses voisines, cette maison use de la symétrie axiale pour ses façades pignons, avec 2 baies avec linteau en arc en plein-cintre et un oculus dans les combles. Elle possède des encadrements d'ouverture en pierre de Montlebon, des persiennes (et/ou volets roulants). Des chaînages d'angle présents seulement en façade sur rue et son socle sont réalisés en béton matricé. Cette maison accueillait au début du XXe siècle une activité horlogère (atelier de sertisseur). Son annexe (ancien bûcher), dont les encadrements de baie sont réalisés en brique grise, est également intéressante.

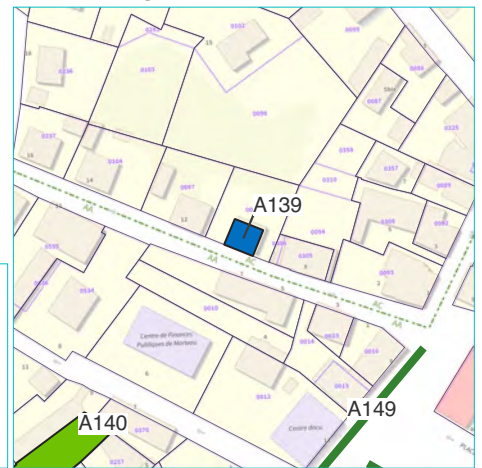
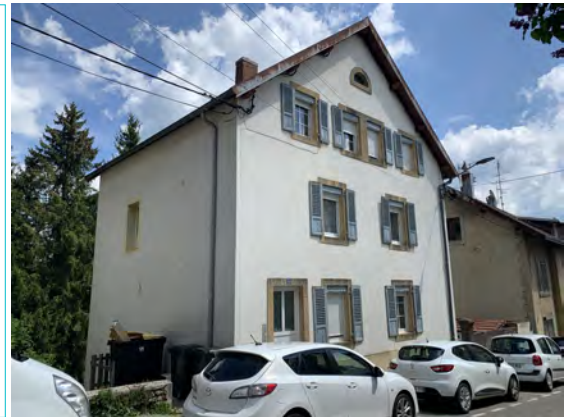
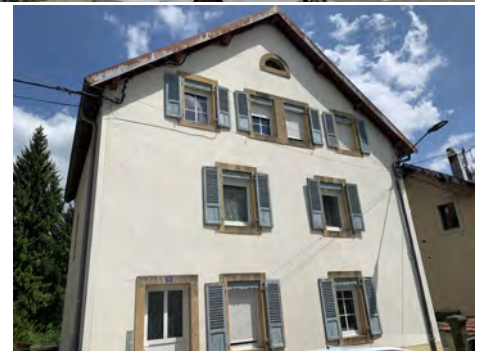
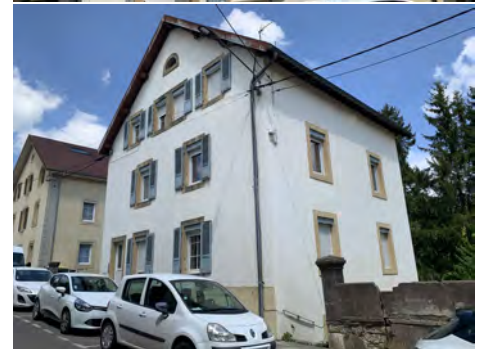
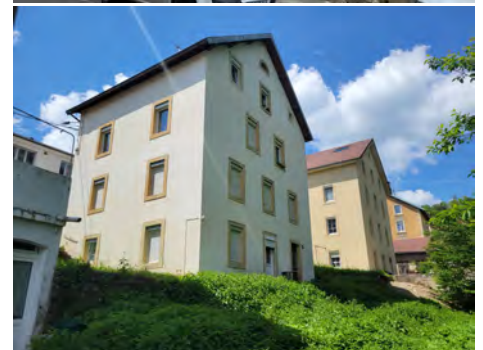
Bâtie sur le même modèle que sa voisine, cette maison élégante présente son pignon sur la Fauche et se déploie sur un niveau supplémentaire sur l'arrière. L'encadrement des ouvertures est réalisé en pierre de Montlebon (dont notamment baie jumelée et demi-lune éclairant les combles). Le jeu de couleur entre ces encadrements, les persiennes et lambrequins masquant des volets roulants (sur les façades principales), ainsi que son socle en saillie en béton peint en façade sur rue montrent un soin apporté à son ravalement.

- En cas de rénovation des façades, l'enduit ciment devrait être déposé et remplacé par un enduit à base de chaux.

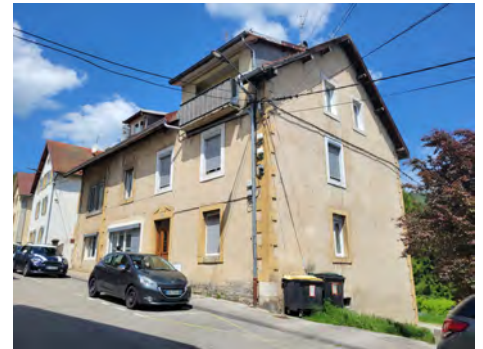
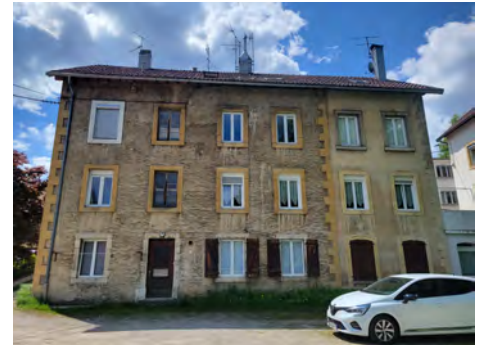
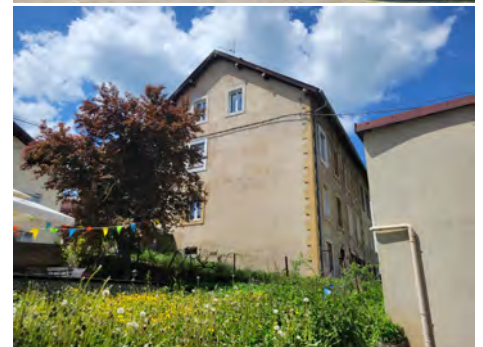
Cette maison d'un seul étage sur rue se déploie sur un niveau supplémentaire sur la façade arrière. Elle présente un caractère rural, notamment grâce à son enduit grossier. Les encadrements d'ouverture sont réalisés en pierre de Montlebon, mais aussi en pierre calcaire blanche et en béton, montrant l'évolution de cette construction mais créant une hétérogénéité dommageable. Son socle en saillie est réalisé en pierre calcaire. En toiture, 2 lucarnes rampantes ont été réalisées, dont une avec balcon se prolongeant en façade de façon peu harmonieuse.

- Prescriptions
  - Conserver la baie jumelée séparée par un meneau inscrite sur le mur pignon Sud-Ouest.
- Recommandations
  - Il conviendrait de ne pas avoir de revêtement imperméable en pied de façade.
  - En cas de rénovation des façades, l'enduit ciment devrait être déposé et remplacé par un enduit à base de chaux.

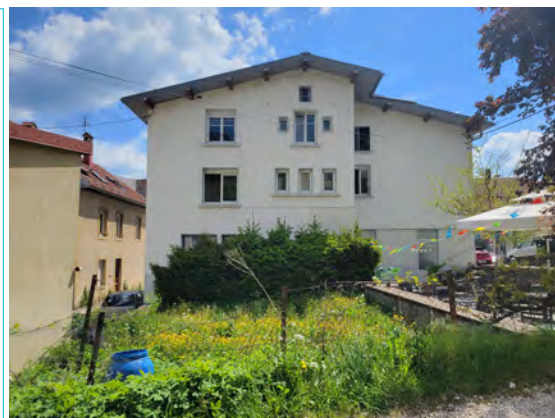
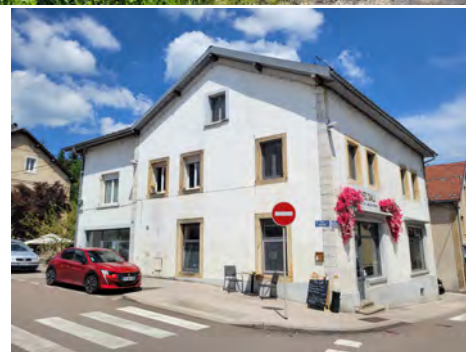
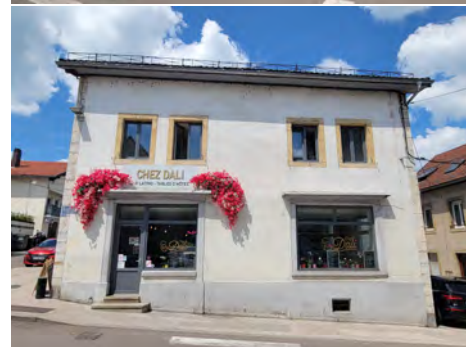
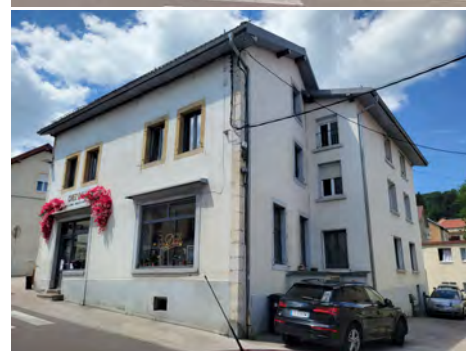
Cette construction comprenant commerce et logement doit son harmonie aux choix de couleurs réalisés, et au contraste de teintes provoqué. Sur rue, ses façades conservent des chaînages d'angle en pierre calcaire blanche et des encadrements d'ouverture en pierre de Montlebon, ainsi qu'un socle en saillie

- Il conviendrait de ne pas avoir de revêtement imperméable en pied de façade.

- En cas de rénovation des façades, l'enduit ciment et/ou la peinture étanche devraient être déposés et remplacés par un enduit à base de chaux.

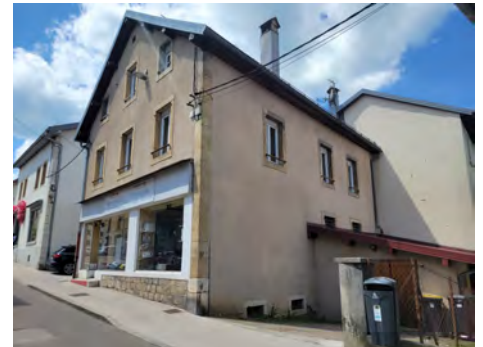
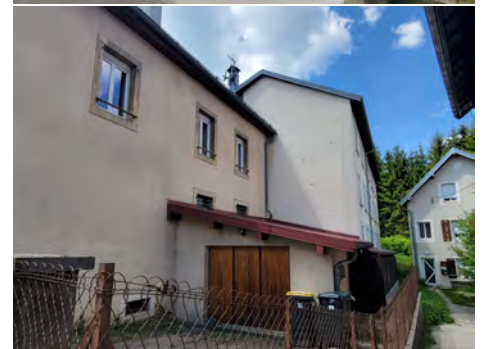
Cette maison de ville au volume simple se distingue par les encadrements de ses ouvertures et chaînages d'angle en pierre de Montlebon, ainsi que son socle en pierre calcaire. La vitrine du commerce du rez-de-chaussée pourrait dialoguer davantage avec l'architecture existante.

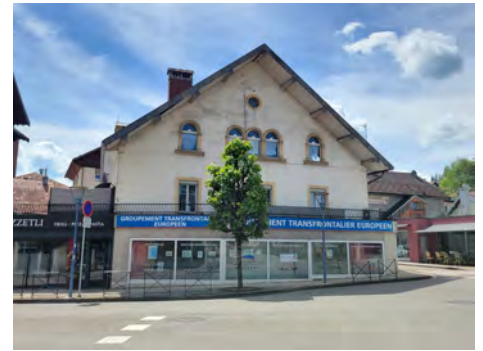
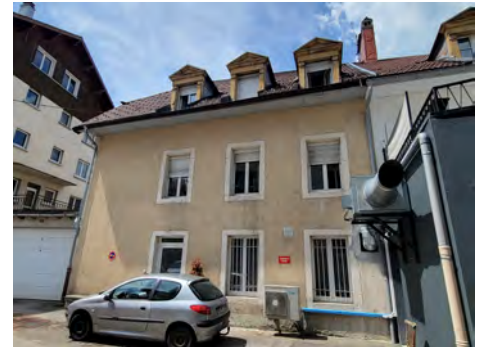
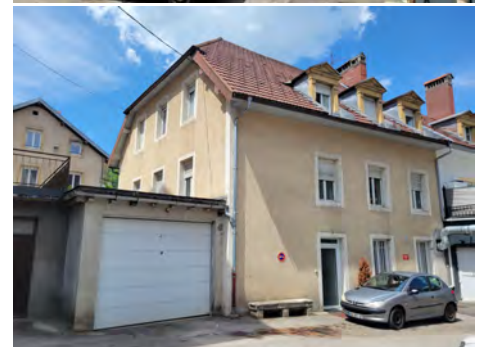
Ce bâtiment datant de la deuxième moitié du XIXe siècle a subi plusieurs remaniements assez disparates. Quelques éléments intéressants subsistent : oculus, baies avec linteau en arc en plein-cintre (dont une baie multiple), lucarnes avec jambages sculptés et fronton... l'ensemble étant constitué de pierre de Montlebon.

- Il conviendrait de ne pas avoir de revêtement imperméable en pied de façade.
- En cas de rénovation des façades, l'enduit ciment devrait être déposé et remplacé par un enduit à base de chaux.

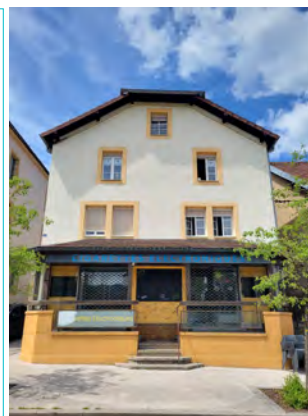
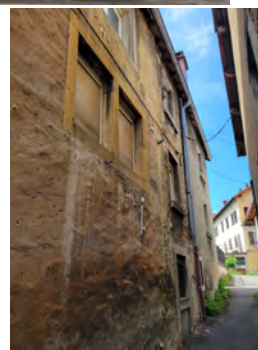
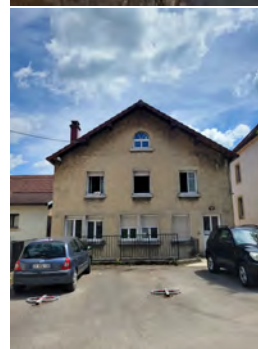
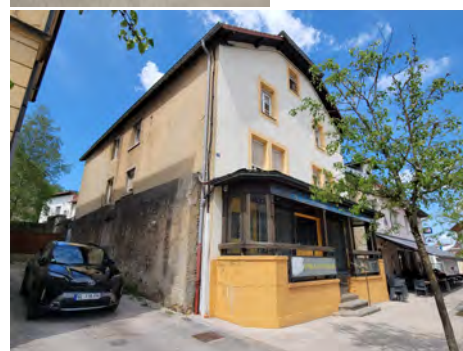
encadrements des ouvertures en pierre de Montlebon, en brique et en béton

- Prescriptions
  - Conserver les baies jumelées séparées par un meneau.
  - Conserver la petite baie avec un linteau en plein-cintre inscrite sur le mur pignon Nord-Ouest.

- Recommandations
  - Il conviendrait de ne pas avoir de revêtement imperméable en pied de façade.
  - En cas de rénovation des façades, l'enduit ciment et/ou la peinture étanche devraient être déposés et remplacés par un enduit à base de chaux.

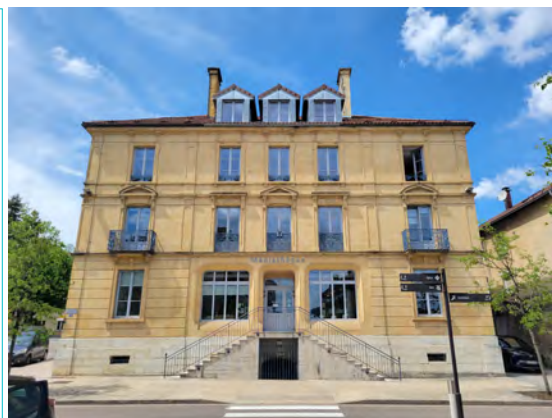
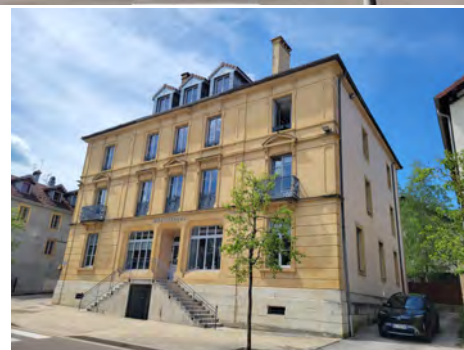
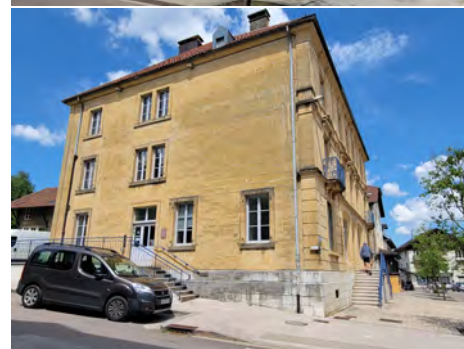
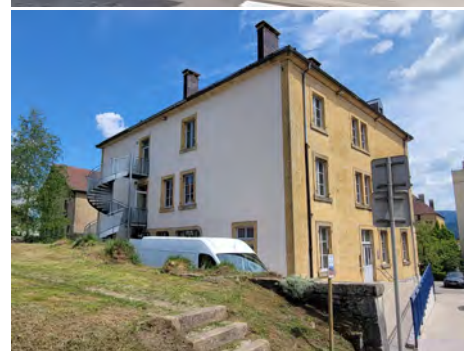
# Morteau - A148

Les façades Sud-Est et Sud-Ouest de ce bâtiment sont marquées par la pierre de Montlebon. Les deux autres sont enduites. La façade donnant sur la place de la Halle offre une jolie composition. Pilastres marquant les travées, bandeaux, corniches, corbeaux, encadrements d'ouverture (dont certains sculptés avec linteau surmonté d'un fronton ou d'une corniche), balcons avec garde-corps en fer forgé... accentuent l'ordonnancement recherché. En toiture, trois lucarnes jacobines s'alignent avec les ouvertures en façade et les conduits de cheminée. Le socle en pierre de taille calcaire en saillie comprenant un double escalier offre une assise au bâtiment.

- Conserver la matérialité de l'escalier à double volée inscrit sur la façade Sud-Est ainsi que le principe de garde-corps en fer forgé et la grille donnant accès au sous-sol.
- Conserver la matérialité des balcons inscrits sur la façade Sud-Est (corbeaux en pierre et garde-corps en fer forgé).
- Conserver la matérialité des lucarnes (façades et joues en zinc et couverture et rives en tuile).

- Il conviendrait de ne pas avoir de revêtement imperméable en pied de façade.
- En cas de rénovation de l'escalier, il conviendrait de remplacer le garde-corps actuel par un garde-corps en harmonie avec les autres ouvrages en ferronnerie présents en façade (plus ouvragés).

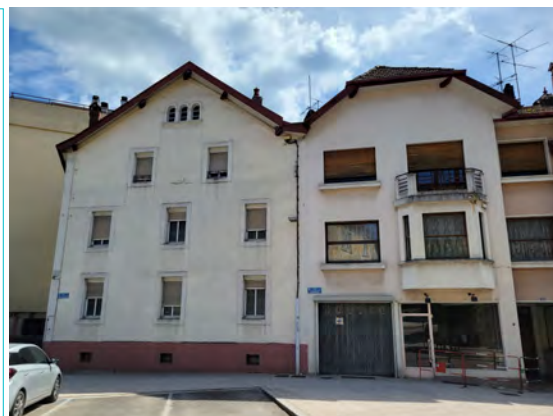
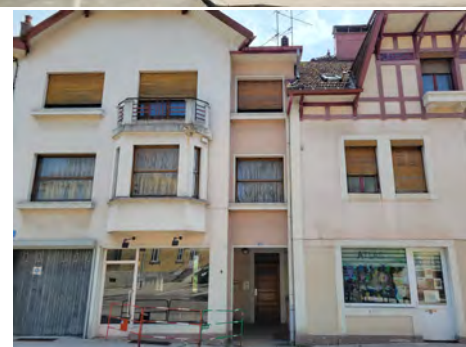
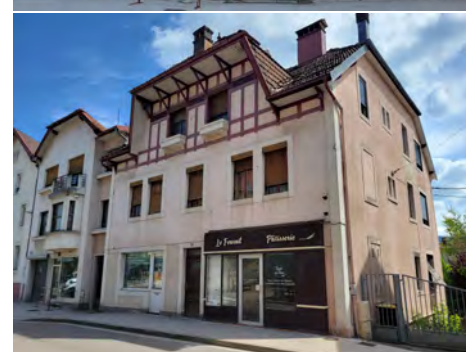
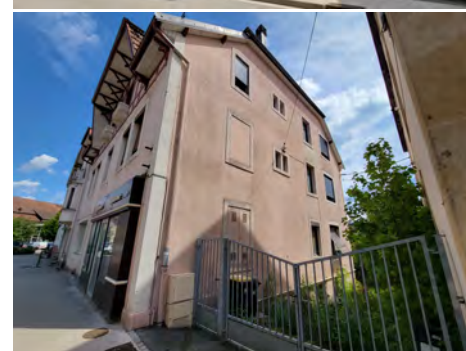
# Morteau - A150

Cet ensemble comprend 2 corps de bâtiment, l'un datant de la fin du XIXe siècle (côté Ouest) et l'autre de la première moitié du XXe siècle (côté Est). Le plus ancien est intéressant, offrant une façade sur rue symétrique aux étages, un faux colombage rouge et une lucarne pignon en trapèze couvrant le 2ème étage. Le second, plus simple, présente un oriel. Les toitures de ces deux bâtiments comprennent des demi-croupes.

- Prescriptions
  - Conserver les baies jumelées séparées par un meneau.
  - Conserver l'oriel inscrit sur le mur pignon Nord-Ouest.
  - Conserver le colombage rapporté.

- Recommandations
  - Il conviendrait de ne pas avoir de revêtement imperméable en pied de façade.
  - En cas de rénovation des façades, l'enduit ciment et/ou la peinture étanche devraient être déposés et remplacés par un enduit à base de chaux.
