# PLUI-H DU VAL DE MORTEAU

PRÉSERVATION DU PATRIMOINE BÂTI ET VÉGÉTAL

MORTEAU

# Préservation du patrimoine bâti et végétal

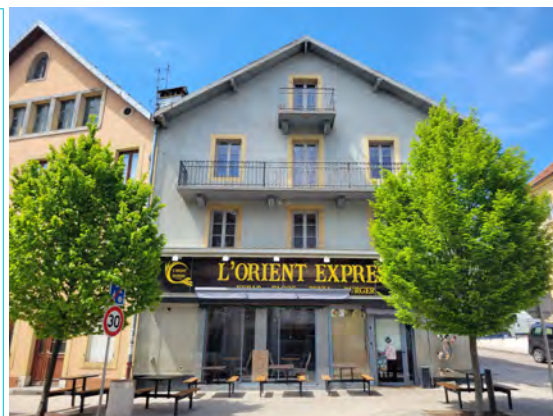
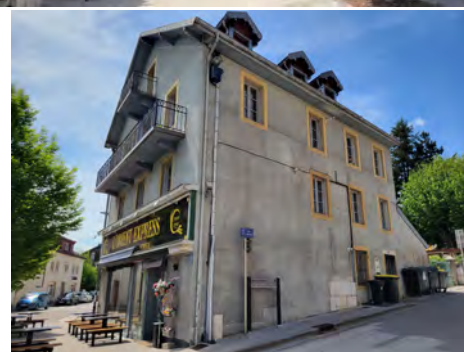
# Morteau - A151

Donnant sur la place de la Halle, ce bâtiment tient l'angle de la rue. Il possède des encadrements en pierre de Montlebon en rez-de-chaussée et au premier étage, deux balcons avec corbeaux et garde-corps simples en fer forgé qui habillent la façade sur rue (dont un filant au premier étage). Trois lucarne jacobines identiques habillent la toiture.

- Prescriptions
  - Conserver la matérialité des balcons inscrits sur le mur pignon Sud-Est (corbeaux en béton et garde-corps en fer forgé).

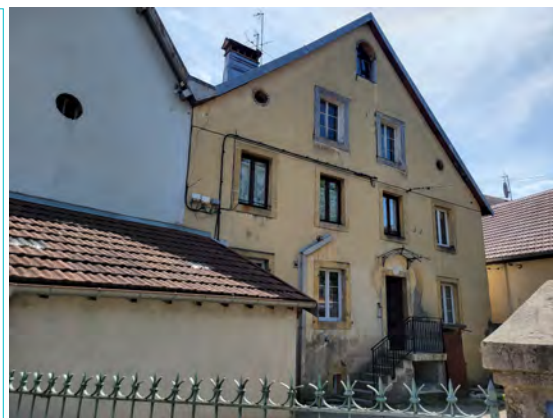
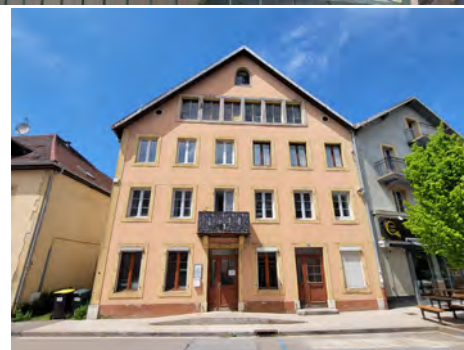
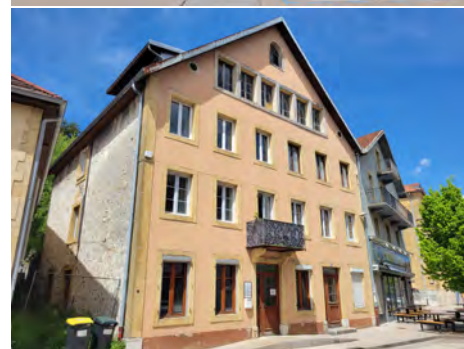
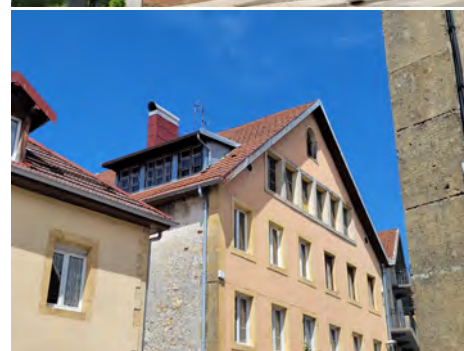
Cet immeuble se distingue par sa façade marquée par la présence d'un ancien atelier d'horlogerie. Un petit balcon avec corbeaux et garde-corps ouvragé couronne l'entrée principale. Les chaînages d'angle et les encadrements d'ouverture des 3 premiers niveaux sont réalisés en pierre de Montlebon. Au 4ème étage, l'activité horlogère est clairement signifiée : six baies accolées en façade (avec encadrements en bois) et une lucarne rampante avec trois baies. Les façades pignons accueillent en outre chacune 2 oculus et une petite baie avec un linteau en plein-cintre. Le socle, en saillie, est marqué par une teinte plus sombre.

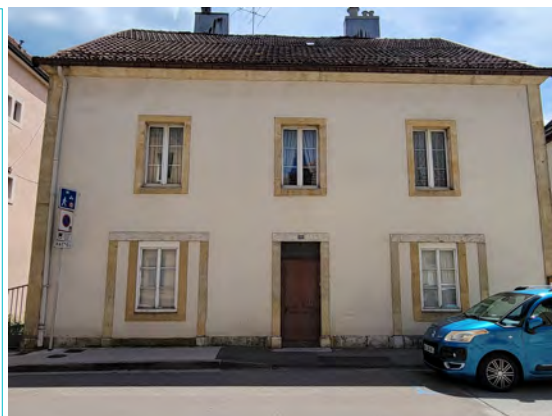
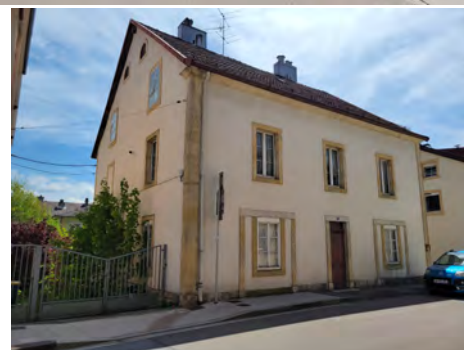
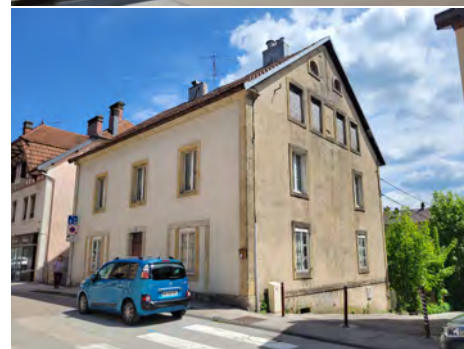
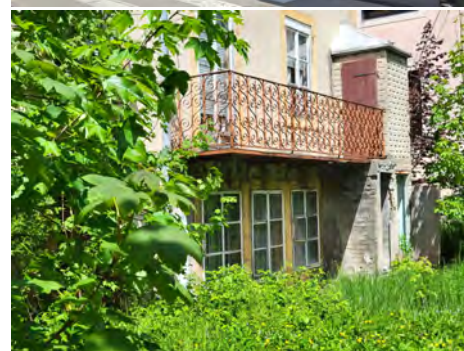
Bâtiment simple mais bien composé. Les murs pignons accueillent des petites baies avec linteau en plein-cintre. Des baies multiples sont également présentes en façade Sud-Ouest (actuellement condamnées), témoignant d'une ancienne activité horlogère. La façade Sud-Est comprend un petit balcon métallique avec garde-corps ouvragé. L'encadrement des ouvertures et les chaînages d'angle sont réalisés avec la pierre de Montlebon. Un socle en saillie en pierre calcaire blanche est dessiné sur les façades Nord-Ouest et Sud-Ouest.

- Il conviendrait de ne pas avoir de revêtement imperméable en pied de façade.
- En cas de rénovation des façades, l'enduit ciment devrait être déposé et remplacé par un enduit à base de chaux.

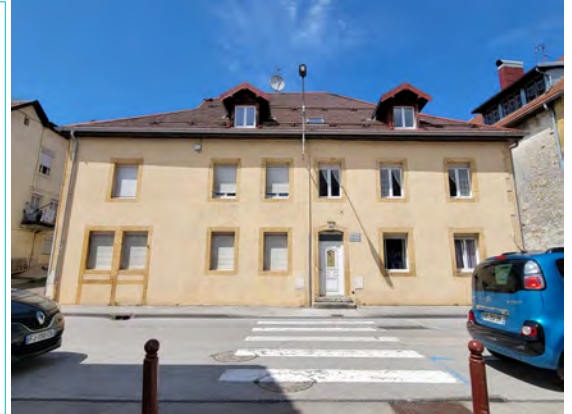
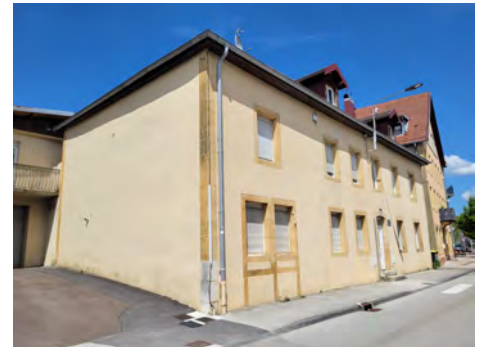
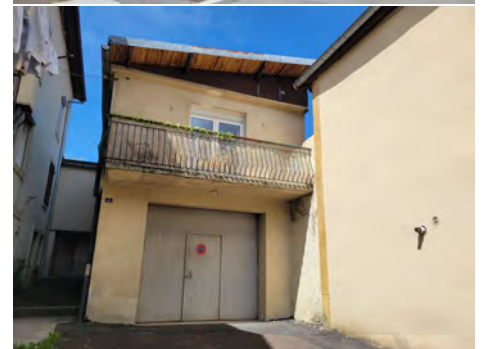
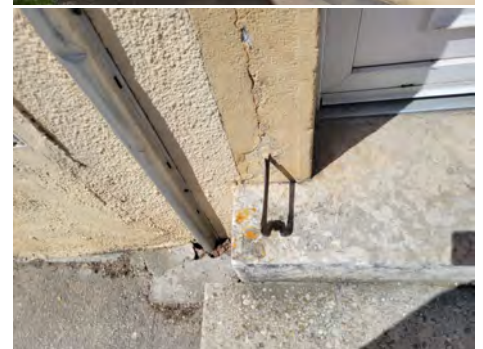
La façade Sud-Ouest de cette construction, donnant sur la rue, utilise la pierre de Montlebon pour les encadrements d'ouverture et les chaînages d'angle. L'ordonnancement des ouvertures en façade se prolonge plus ou moins harmonieusement en toiture, avec une fenêtre de toit et deux lucarnes jacobines.

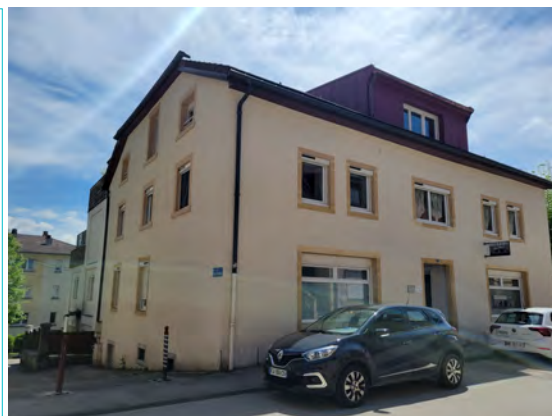
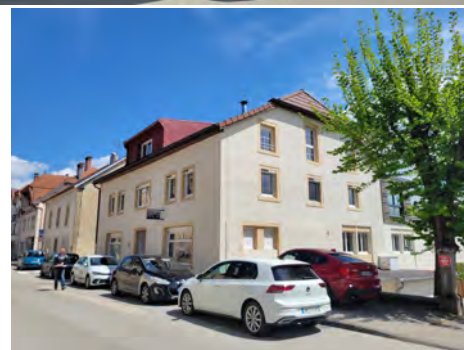
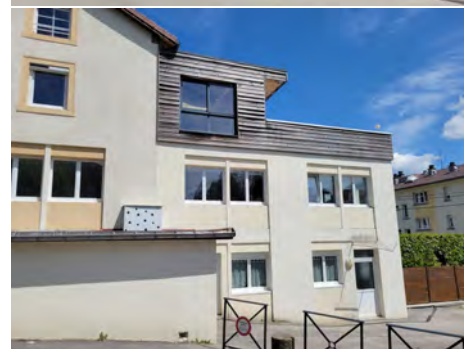
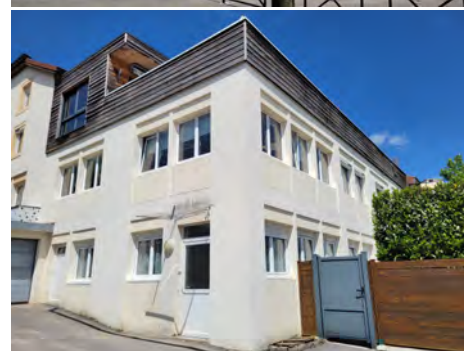
Cette ancienne maison et atelier d'horlogerie, puis imprimerie dont on voit l'extension côté Sud, a connu un ravalement de façade récent. Sa toiture comprend des demi-croupes et intègre une lucarne rampante relativement imposante.

- Il conviendrait de ne pas avoir de revêtement imperméable en pied de façade.
- En cas de rénovation des façades, l'enduit ciment devrait être déposé et remplacé par un enduit à base de chaux qui ne devrait pas être en saillie par rapport aux encadrements des ouvertures en pierre de taille.

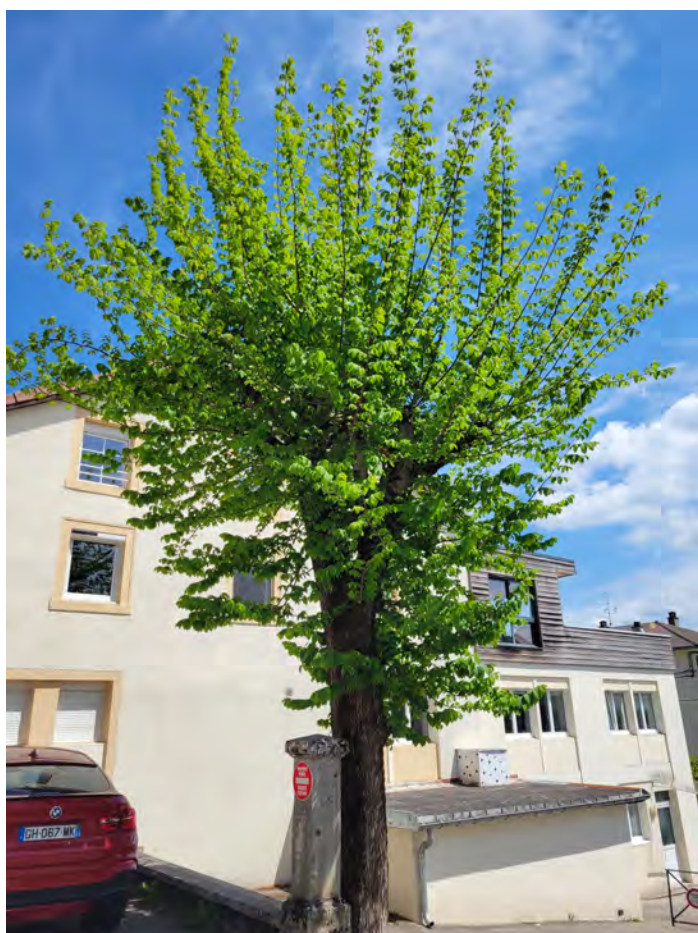
Orme isolé, situé sur le linéaire de la rue, au pied d'un mur-bahut maçonné accompagnant un immeuble remarquable. À la manière dont la base de son tronc est insérée au pied du mur, entouré d'enrobé bitumineux, on peut supposer qu'il est arrivé spontanément à partir d'une graine. Cette essence végétale est devenue relativement rare en raison de la graphiose (maladie cryptogamique) qui a causé sa quasi-disparition en Europe de l'Ouest durant la seconde moitié du XXème siècle.

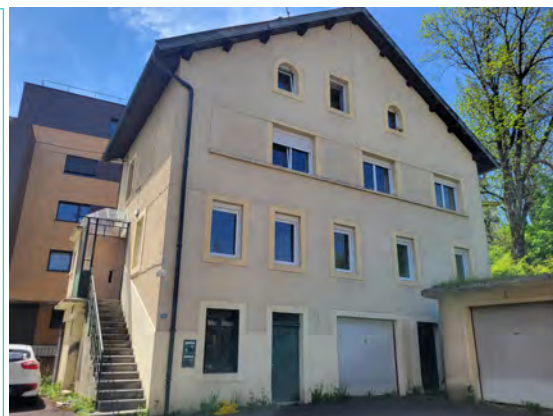
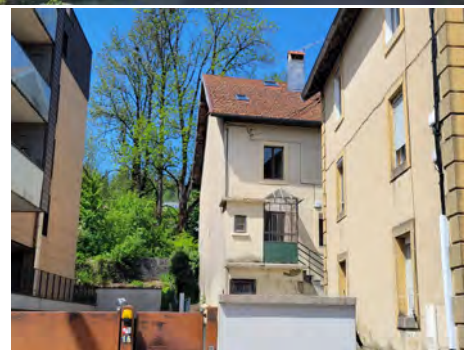
Cet immeuble de la fin du XIXe siècle est une ancienne usine de montres accueillant également un logement. La présence de l'atelier au deuxième étage se signale par ses fenêtres d'atelier (dont certaines ont été bouchées).

Deux ouvertures avec un linteau en plein-cintre sont inscrites sur le mur pignon Nord-Ouest, au troisième étage.

- Prescriptions
- Conserver les petites baies avec un linteau en plein-cintre inscrites sur le mur pignon Nord-Ouest.

- Recommandations
- Il conviendrait de ne pas avoir de revêtement imperméable en pied de façade.
- En cas de rénovation des façades, l'enduit ciment devrait être déposé et remplacé par un enduit à base de chaux.

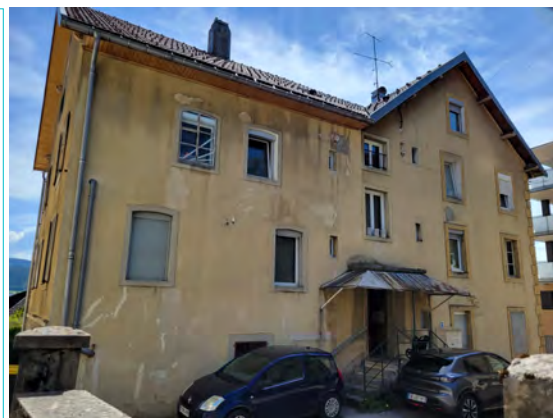
Cet immeuble de la fin du XIXe siècle est un ancien atelier d'horlogerie. Il utilise la pierre de Montlebon pour les encadrements d'ouverture et les chaînages d'angle. Côté rue, on peut distinguer les parties logement, atelier (baies jumelées) et boutique (en rez-de-chaussée). Un socle en pierre de taille calcaire blanche marque l'assise du bâtiment.

- Prescriptions
  - Conserver les baies jumelées séparées par un meneau inscrites sur le mur pignon Sud-Est.

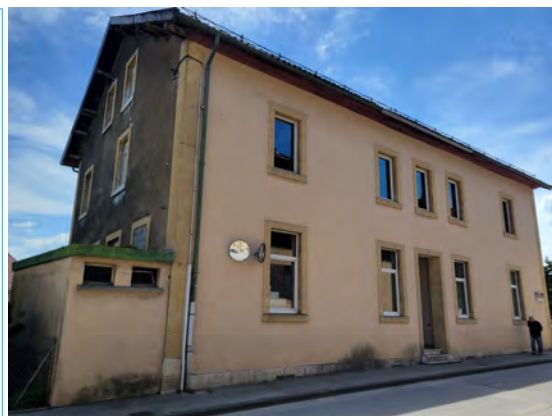
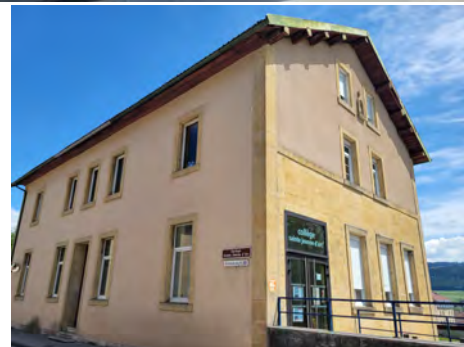
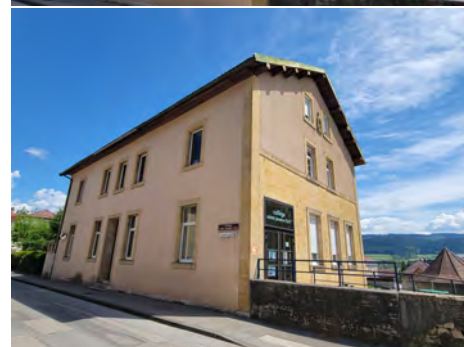
# Morteau - A160

Ce bâtiment au volume simple appartient à une école privée. Il possède un fin socle en saillie en pierre de taille calcaire blanche. La pierre de Montlebon est utilisée pour l'encadrement des ouvertures, les chaînages d'angle et en partie basse de la façade Sud-Ouest, qui accueille également une niche en saillie.

- Prescriptions
  - Conserver la niche présente en façade Ouest.

- Recommandations
  - Il conviendrait de ne pas avoir de revêtement imperméable en pied de façade.
  - En cas de rénovation des façades, l'enduit ciment devrait être déposé et remplacé par un enduit à base de chaux.

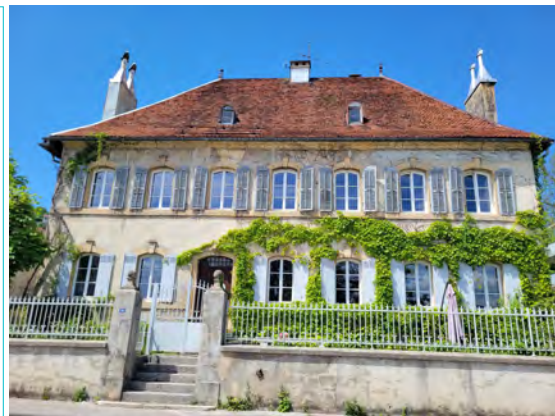
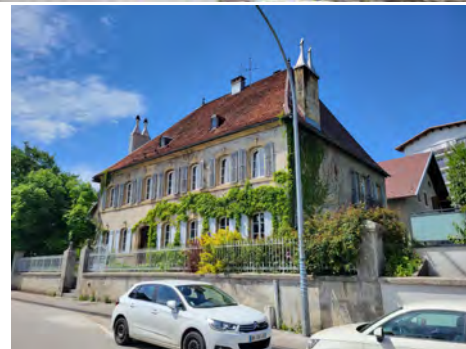
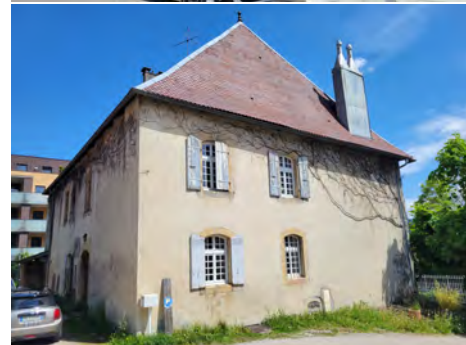
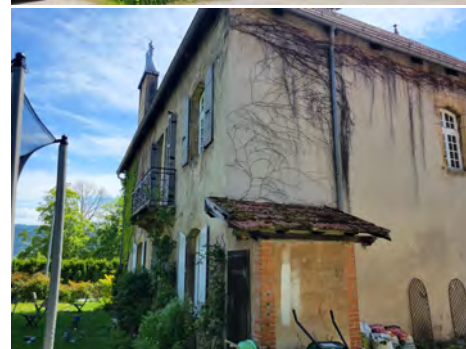
# Morteau - A161

Cette demeure en surplomb et en retrait de la rue utilise la pierre de Montlebon pour les encadrements d'ouverture, les chaînages d'angle, bandeaux et corniches. Les ouvertures en façade possèdent un linteau en arc segmentaire (la plupart avec clé) et des persiennes. La toiture à croupe participe à la qualité de la bâtisse : haute et avec retroussis, elle est réalisée en petites tuiles et accueille symétriquement deux petites lucarnes jacobines au centre et 2 cheminées massives aux extrémités. Deux épis de faîtage viennent parfaire l'harmonie d'ensemble. Devant la maison, un petit jardin clos par un mur en pierre avec grille en fer forgé participe à sa mise en valeur.

- Prescriptions
  - Conserver les épis de faîtage et les retroussis de toit.
  - Conserver l'oculus.
  - Aucune extension n'est autorisée en façade et toiture.

- Recommandations
  - Il conviendrait de ne pas avoir de revêtement imperméable au pied du mur de soutènement.
  - Il conviendrait de déposer l'enduit ciment appliqué sur le mur de soutènement et de le remplacer par un enduit à base de chaux.
  - En cas de rénovation des façades, l'enduit et les pansements ciment devraient être déposés et remplacés par un enduit à base de chaux.

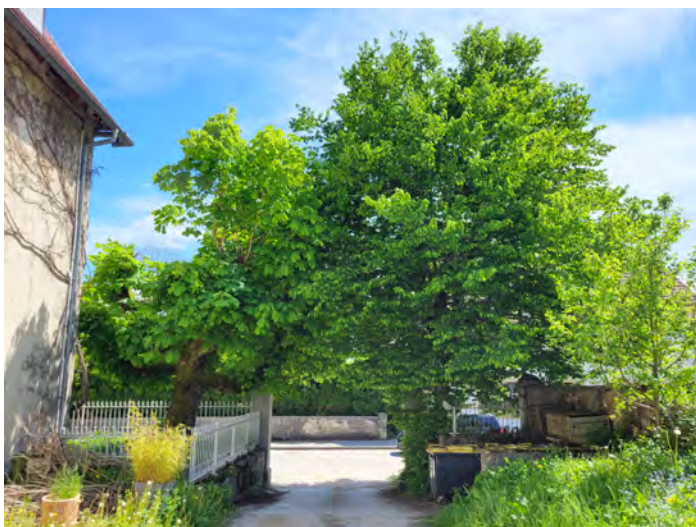
# Morteau - A161

Grand et vieux sujet en binôme avec un charme installés de part et d'autre de l'entrée véhicules, probablement anciennement accompagnés d'un portail en fer forgé, d'une maison bourgeoise du centre ancien de Morteau. Très marquant visuellement, il crée une véritable composition paysagère valorisant la bâtisse et participant à la qualité urbaine de la rue. Arbre signal.

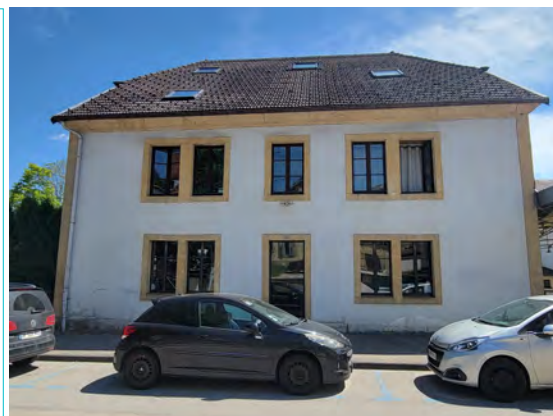
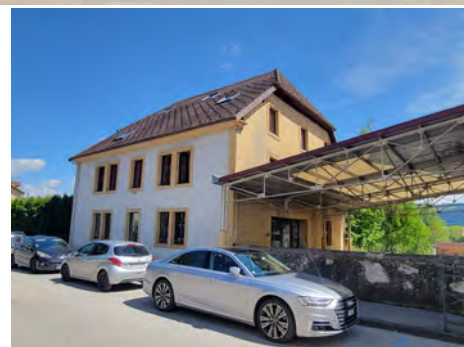
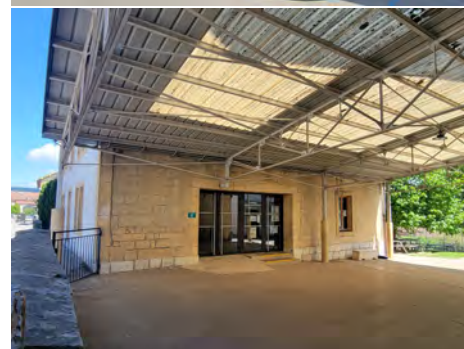
# Morteau - A163

Ce bâtiment avec demi-croupes appartient à une école privée. Il possède un fin socle en saillie en pierre de taille calcaire blanche et utilise la pierre de Montlebon pour l'encadrement des ouvertures, les chaînages d'angle, les corniches et le mur pignon Sud-Ouest.

- Prescriptions
  - Conserver les baies jumelées séparées par un meneau.

- Recommandations
  - Il conviendrait de ne pas avoir de revêtement imperméable en pied de façade et du mur soutènement en pierre calcaire.
  - Il conviendrait de déposer l'enduit ciment appliqué sur le mur de soutènement et de le remplacer par un enduit à base de chaux.
  - En cas de rénovation des façades, l'enduit ciment et/ou la peinture étanche devraient être déposés et remplacés par un enduit à base de chaux.

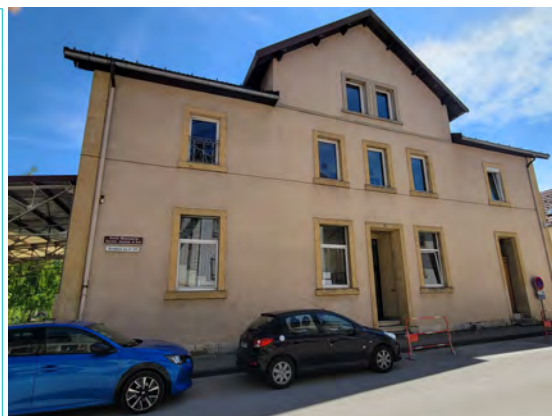
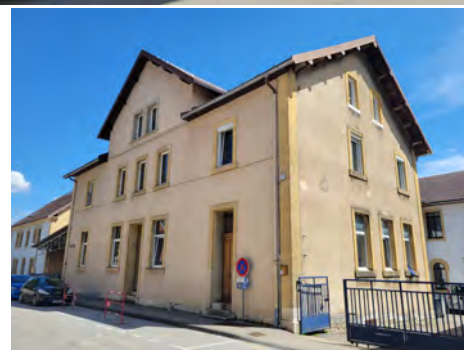
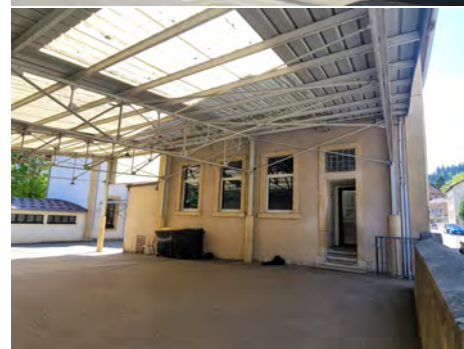
# Morteau - A164

Ce bâtiment appartient à une école privée. La pierre de Montlebon est omniprésente : encadrement des ouvertures, chaînages d'angle, bandeaux...). Il possède un fin socle en saillie en pierre de taille calcaire blanche.

Au deuxième étage, une lucarne pignon massive, réalisée plus tardivement, intègre une baie jumelée. Elle crée une sorte de fronton qui assoit le caractère public de la construction.

- Prescriptions
  - Conserver les baies jumelées séparées par un meneau.

- Recommandations
  - Il conviendrait de ne pas avoir de revêtement imperméable en pied de façade.
  - En cas de rénovation des façades, l'enduit ciment devrait être déposé et remplacé par un enduit à base de chaux.

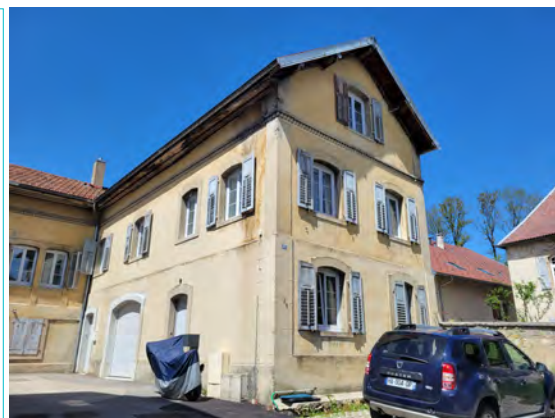
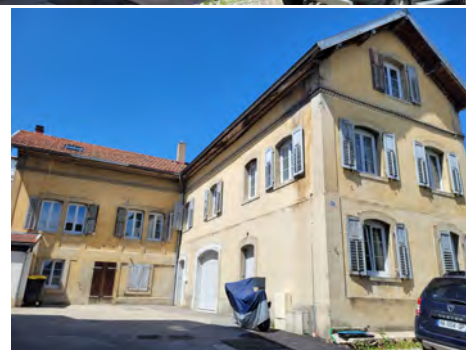
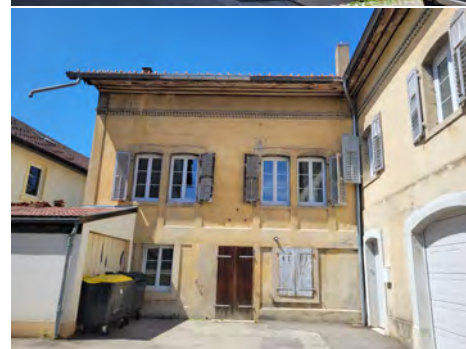
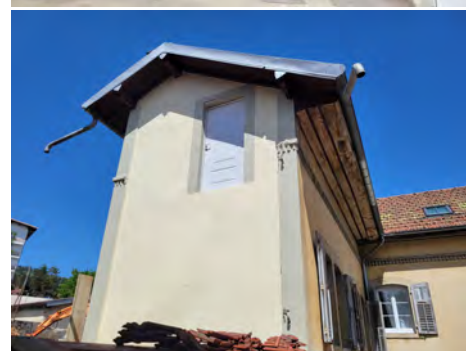
# Morteau - A165

Ce bâtiment singulier se développe en angle droit autour d'une cour. La quasi-totalité des ouvertures est réalisée avec linteau en arc segmentaire (en pierre de Montlebon ou en brique) et possède des persiennes. En fond de cour, le mur Sud-Ouest possède deux baies jumelées. Un bandeau sculpté fait le lien entre les différentes façades de l'ensemble.

- Prescriptions
  - Conserver les baies jumelées séparées par un meneau.

- Recommandations
  - Il conviendrait de ne pas avoir de revêtement imperméable en pied de façade.
  - En cas de rénovation des façades, l'enduit ciment devrait être déposé et remplacé par un enduit à base de chaux.

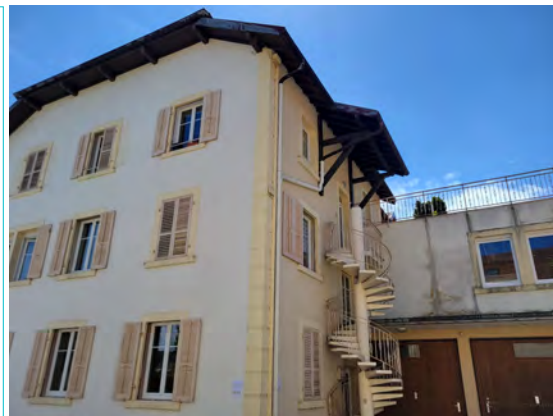
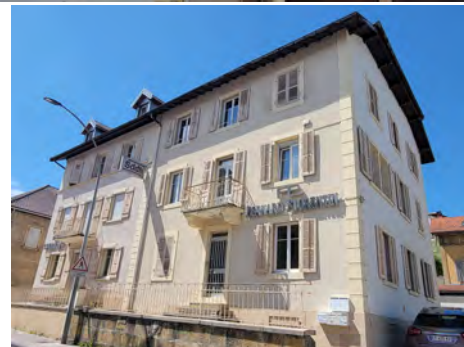
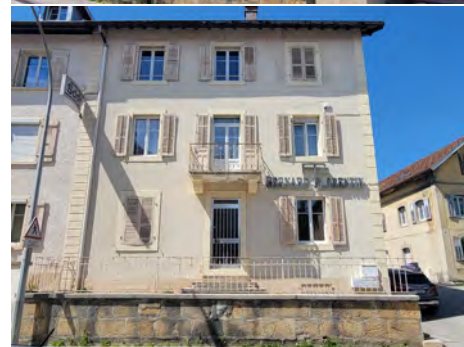
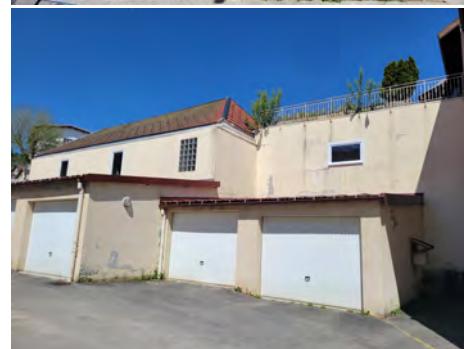
Cet immeuble des années 1920, ancien atelier d'horlogerie avec logements, utilise le béton structuré pour les encadrements des ouvertures et les chaînages d'angle. Il propose aujourd'hui un jeu de teintes similaires pour l'ensemble des éléments de la façade : socle, murs, garde-corps du balcon, menuiseries, persiennes, chaînage d'angle, encadrement de baies... Des baies jumelées en façade Nord-Est témoignent de l'ancienne activité horlogère.

- Prescriptions
  - Conserver la matérialité du balcon inscrit sur le mur gouttereau Sud-Est (consoles en béton et garde-corps en fer forgé).
  - Conserver la baie jumelée séparée par un meneau inscrite sur le mur pignon Nord-Est.

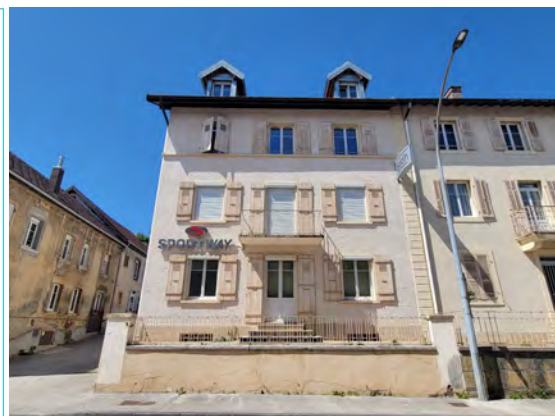
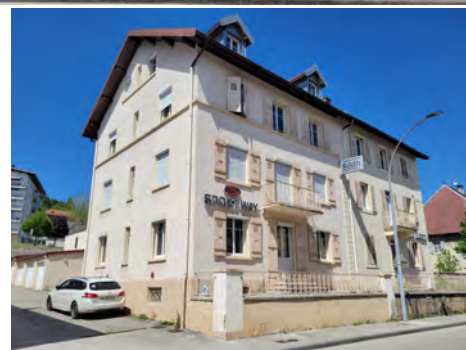
Cet immeuble des années 1920, ancien atelier d'horlogerie avec logements, propose aujourd'hui un jeu de teintes similaires pour l'ensemble des éléments de la façade : socle, murs, garde-corps du balcon, menuiseries, persiennes, chaînage d'angle, bandeau, encadrement de baies... Deux lucarnes jacobines sont présentes en toiture.

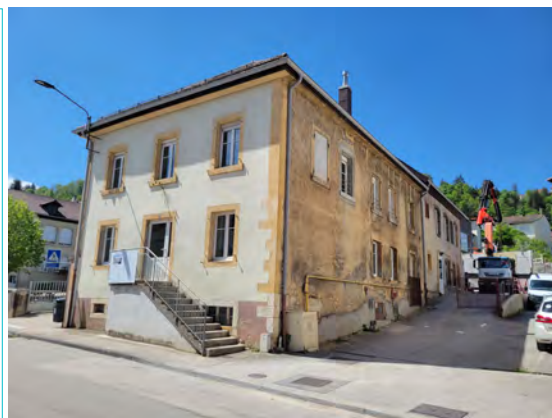
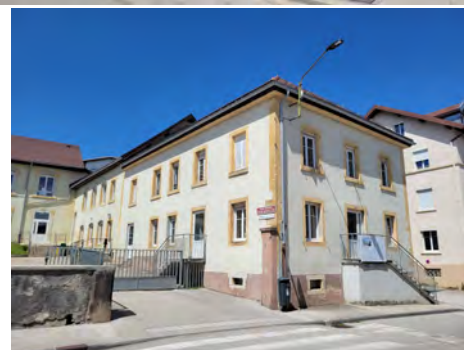
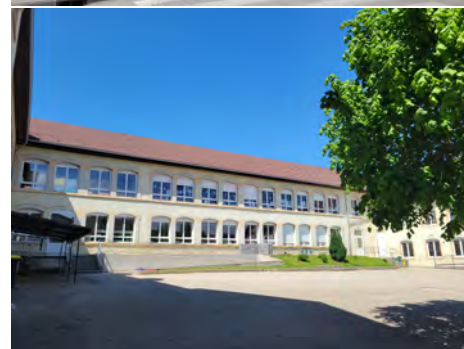
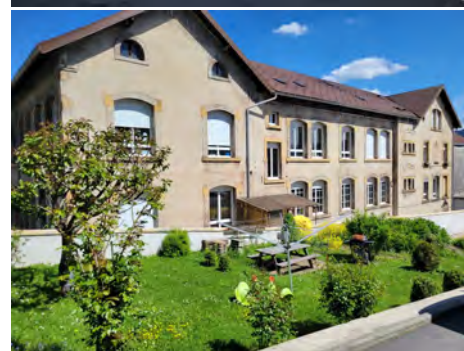
Ancienne usine d'horlogerie construite autour d'une cour, aujourd'hui école privée, cet ensemble de bâtiments témoigne autant du passé horloger de la ville que de sa vocation "publique". Sur ses façades Sud-Ouest et Nord-Est, de grandes baies multiples avec encadrement en brique et en arc segmentaire témoignent de l'activité horlogère passée. Leurs appuis forment un bandeau. Les parties latérales, a priori plus anciennes, utilisent la pierre de Montlebon pour l'encadrement des ouvertures et les chaînages d'angle. Côté Ouest, la toiture accueille 4 lucarnes jacobines. Côté Est, la façade Nord-Est accueille une grande diversité d'ouvertures, dont 2 baies en demi-lune.

- Prescriptions
  - Conserver les baies jumelées et multiples séparées par des meneaux.
  - Conserver les ouvertures en demi-lune.

- Recommandations
  - Il conviendrait de ne pas avoir de revêtement imperméable en pied de façade.
  - En cas de rénovation des façades, les pansements, l'enduit ciment et/ou la peinture étanche devraient être déposés et remplacés par un enduit à base de chaux qui ne devrait pas être en saillie par rapport aux encadrements des ouvertures et chaînages d'angle en pierre de taille.

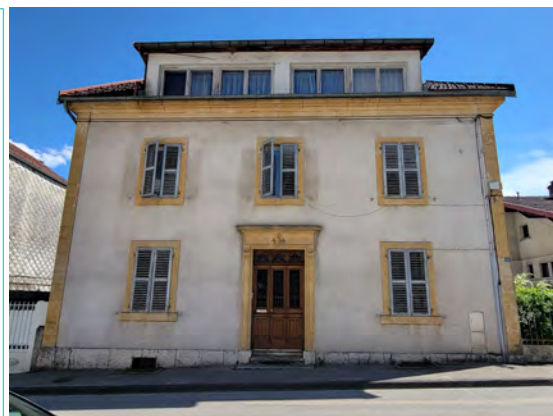
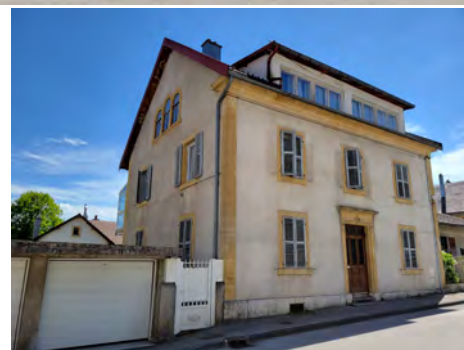
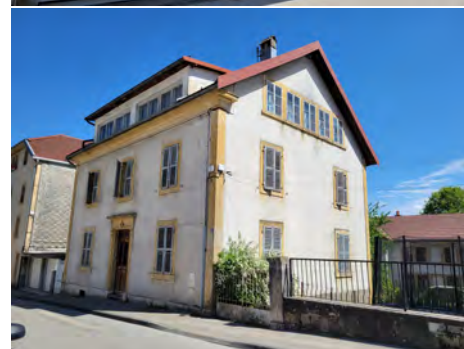
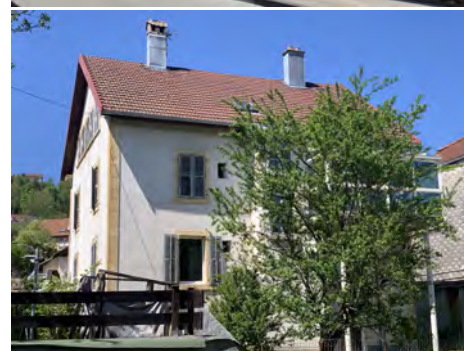
# Morteau - A173

Cette petite maison est le témoin évident d'une ancienne activité horlogère, avec dans les combles des baies multiples en façade Sud-Ouest et une lucarne rampante en bandeau en toiture. La façade Nord-Est accueille une baie triple avec linteau en arc en plein-cintre. Des persiennes sont présentes sur toutes les façades. La pierre de Montlebon est utilisée pour l'encadrement des ouvertures (notamment porte avec linteau sculpté), les chaînages d'angle, la corniche... Un socle en saillie en pierre calcaire blanche offre une assise au bâtiment.

- Conserver la baie multiple séparée par des meneaux inscrite sur le mur pignon Sud-Ouest.
- Conserver la baie multiple séparée par des meneaux avec un linteau en plein-cintre inscrite sur le mur pignon Nord-Est.
- Conserver toutes les baies de la lucarne rampante.

- Il conviendrait de ne pas avoir de revêtement imperméable en pied de façade.
- En cas de rénovation des façades, l'enduit ciment devrait être déposé et remplacé par un enduit à base de chaux.

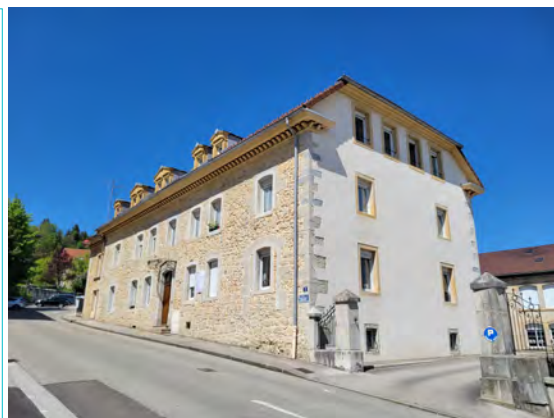
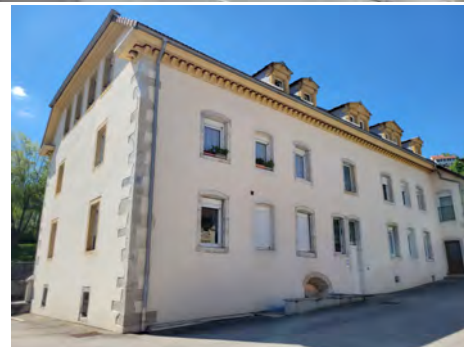
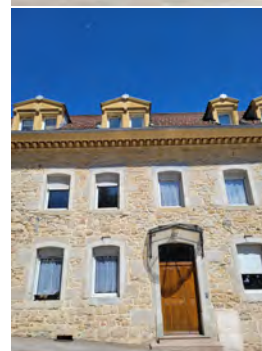
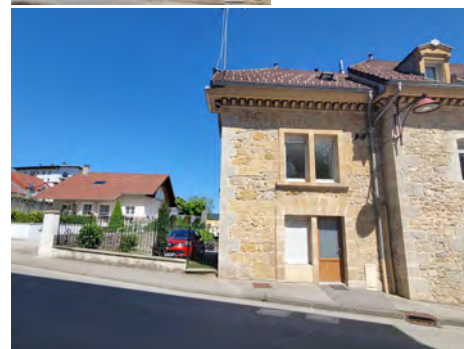
# Morteau - A174

Cet immeuble utilise la pierre de Montlebon pour l'encadrement des ouvertures des murs pignons, et la pierre calcaire blanche pour l'encadrement des ouvertures des murs gouttereaux) et les chaînages d'angle. Dans la toiture à demi-croupes, des lucarnes jacobines à une baie et à deux baies avec meneau ont été créées. La sous-face de l'avancée de toit avec redans est réalisée en bois.

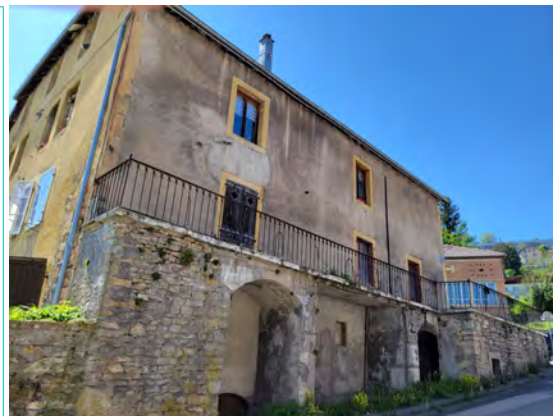
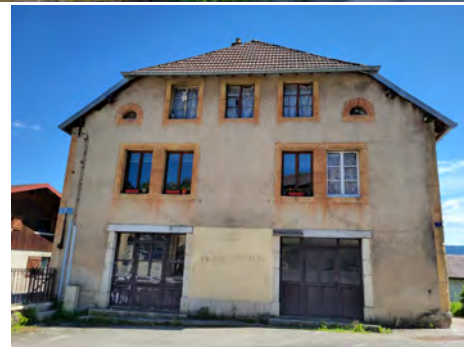
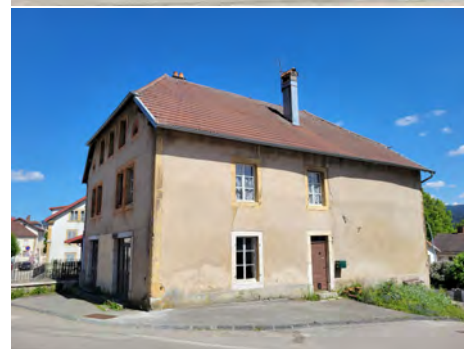
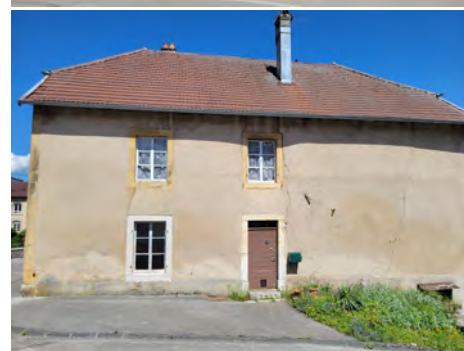
Cette bâtisse massive date du milieu du XIXe siècle. -En surplomb de la rue, elle conserve une qualité esthétique du fait de l'utilisation de la pierre de Montlebon (encadrements des ouvertures, chaînages d'angle, enduit façade Sud-Est), son toit à demi-croupe, ses baies jumelées sur les murs pignons, ses petites baies en demi-lune et ses grandes baies à trois vantaux en façade Nord-Ouest. Un mur en pierre maçonnerie accompagne la construction le long de la rue et crée l'enceinte pour d'un jardin devant la bâtisse, participant à sa mise en scène.

- Il conviendrait de ne pas avoir de revêtement imperméable en pied de façade.
- En cas de rénovation des façades, l'enduit ciment devrait être déposé et remplacé par un enduit à base de chaux.

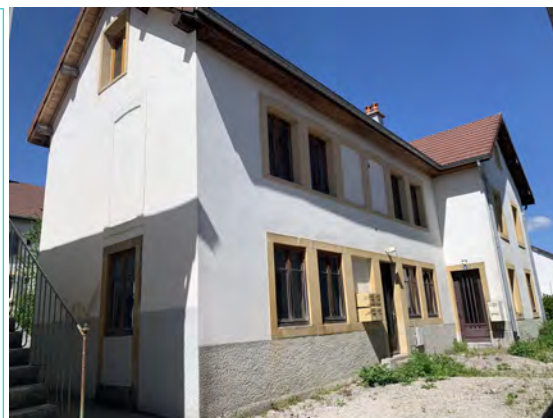
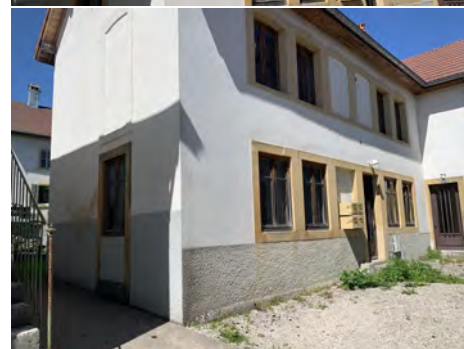
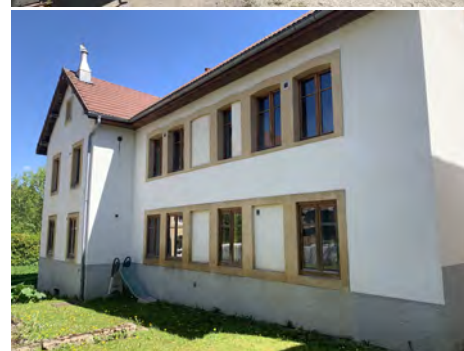
Cette construction fin XIXe - début XXe a connu une activité horlogère en lien avec la construction limitrophe. Elle possède des encadrements d'ouverture en pierre de Montlebon. L'activité horlogère est marquée par de nombreuses baies multiples, en rez-de-chaussée et à l'étage, dont certaines ont été murées. Les baies de l'étage accueillent des linteaux en arc segmentaire.

- En cas de rénovation des façades, l'enduit ciment devrait être déposé et remplacé par un enduit à base de chaux.
- En cas de rénovation, il conviendrait de déposer le remplissage des baies murées et de retrouver des menuiseries.

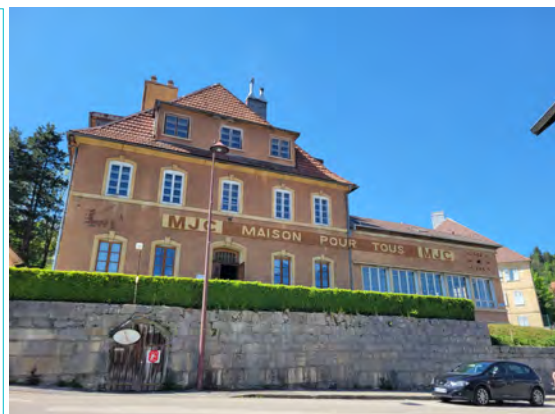
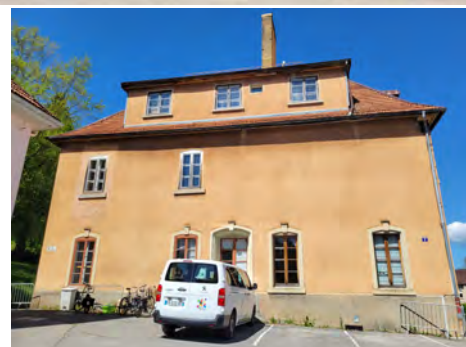
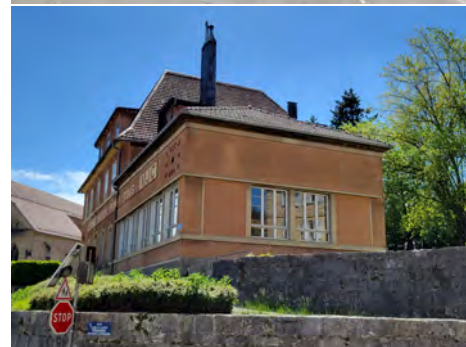
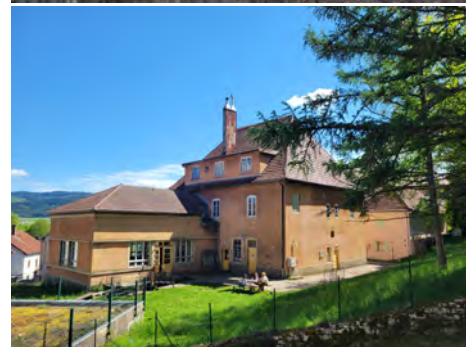
Presbytère au XVI<sup>e</sup> siècle, bureau de douane au début du XX<sup>e</sup> siècle, école d'horlogerie au milieu du XX<sup>e</sup> siècle (créant une extension en béton), l'actuelle "MJC" en surplomb de la rue se remarque par sa masse imposante. Elle se distingue aussi par l'utilisation de la pierre de Montlebon (encadrements des ouvertures, bandeau), ses ouvertures avec linteau en arc segmentaire avec clé, ses appuis de baies formant bandeau, son oculus (façade Nord-Ouest), sa toiture à croupe avec retroussis, ses lucarnes rampantes et son conduit de cheminée. Le mur de soutènement maçonné en pierre de taille renforce la stature de la construction.

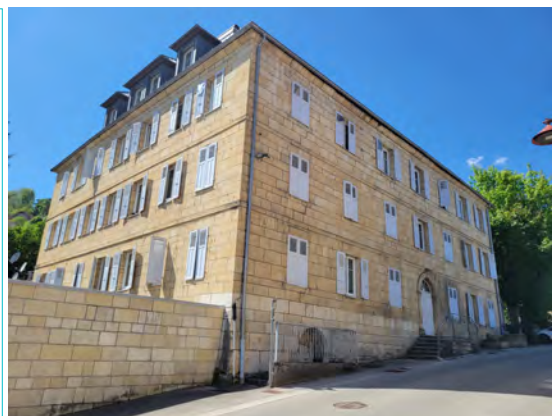
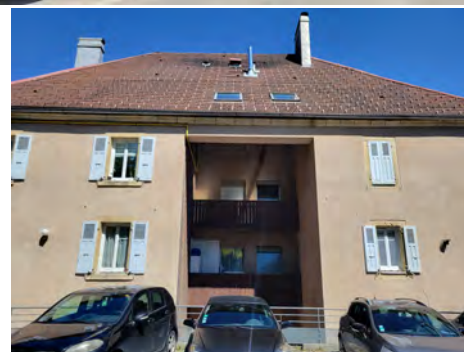
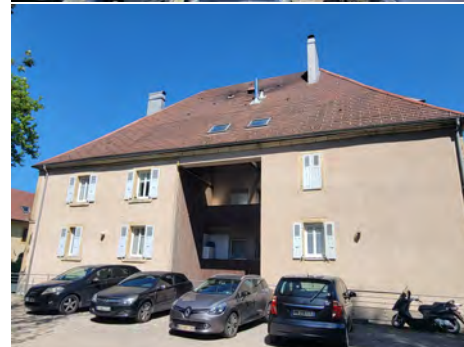
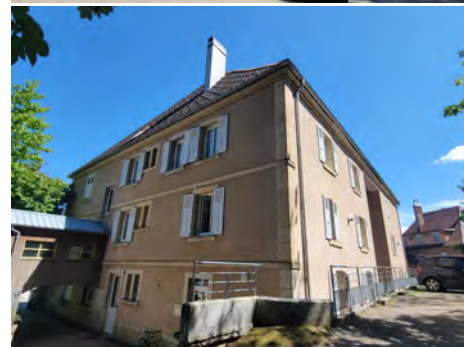
Ancien hôpital, cette bâtisse massive se caractérise par ses façades Nord-Est et Sud-Est en pierre de Montlebon apparentes, et une porte sur rue avec imposte en arc en plein cintre avec clé et jambages formant pilastre. Les autres façades, enduites, sont marquées par les encadrements d'ouverture, chaînages d'angle, bandeaux et corniches en pierre de Montlebon également. Les fenêtres sont complétées par des persiennes. Le toit à croupes accueille 4 lucarnes capucines. Le mur d'enceinte est également réalisé en pierre de taille. Un bosquet d'arbres et un arbre remarquable sont présents sur le terrain associé à la construction.

- Prescriptions
  - Conserver les croupes.
  - Conserver la matérialité de l'escalier inscrit sur la façade Nord-Est marquant l'entrée (marche et perron en pierre de taille).
  - Conserver la matérialité de la porte d'entrée donnant sur rue.

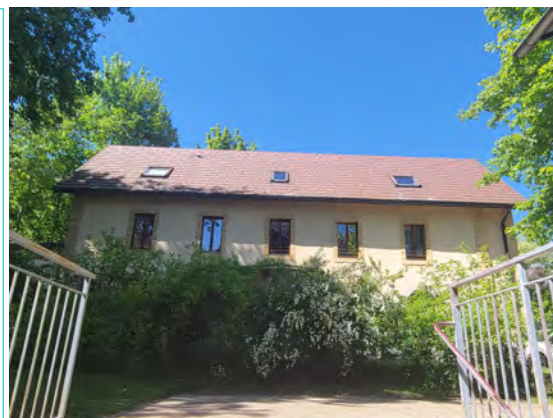
Cette construction associée initialement à l'ancien hôpital se remarque par l'utilisation de la pierre de Montlebon (encadrements des ouvertures, chaînages d'angle, pilastre), son socle en saillie en pierre calcaire blanche, ses ouvertures en arc en plein-cintre en rez-de-chaussée et sa zinguerie en cuivre.

- Il conviendrait de ne pas avoir de revêtement imperméable en pied de façade.
- En cas de rénovation des façades, l'enduit ciment devrait être déposé et remplacé par un enduit à base de chaux.
- Il conviendrait de déposer tous les joints ciment appliqués sur les fissures et entre les pierres calcaires des encadrements des ouvertures et de retrouver un mortier à base de chaux.

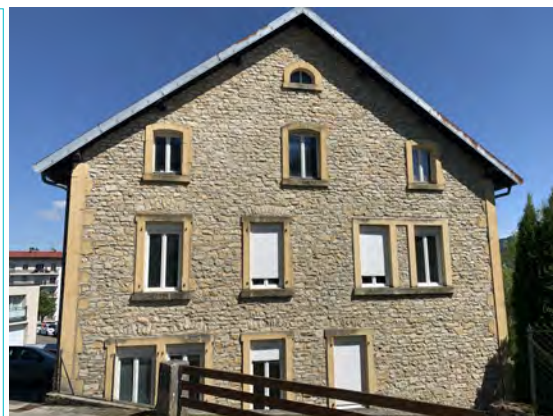
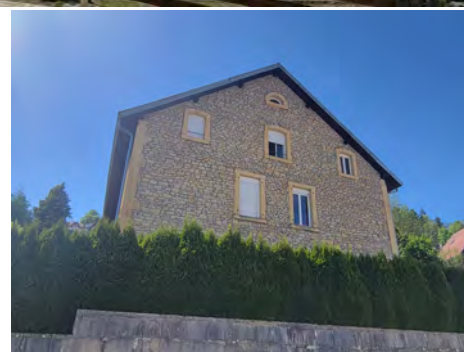
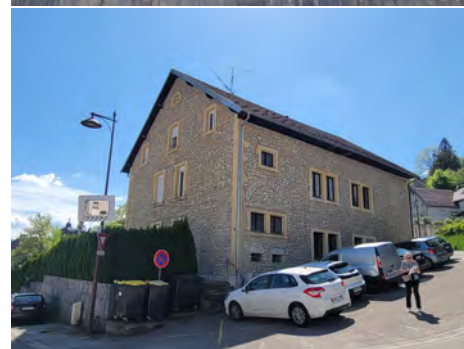
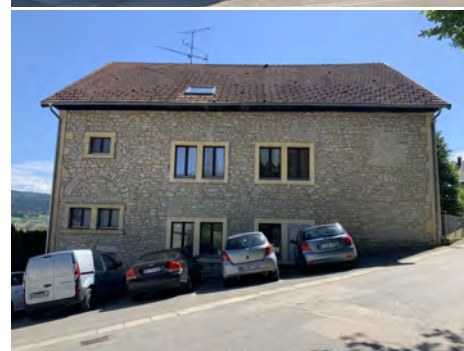
Cette construction inscrite dans la pente se caractérise par l'utilisation de la pierre de Montlebon (encadrement des ouvertures, chaînages d'angle), ses baies jumelées, ses ouvertures avec linteau en arc segmentaire, ses demi-lunes en façades pignons et son socle en saillie réalisée en pierre calcaire blanche. Le jardin côté Sud-Est est maintenu par un très beau mur en pierre, de gros appareillage.

- Prescriptions
  - Conserver les ouvertures en demi-lune inscrites sur les murs pignons.
  - Conserver les baies jumelées séparées par un meneau.

- Recommandations
  - Il conviendrait de ne pas avoir de revêtement imperméable en pied de façade.
  - En cas de rénovation des façades, les joints ciment devraient être déposés et remplacés par des joints à base de chaux.
  - Il conviendrait de retrouver un enduit à base de chaux à l'endroit où les moellons calcaires sont restés apparents afin de les protéger.

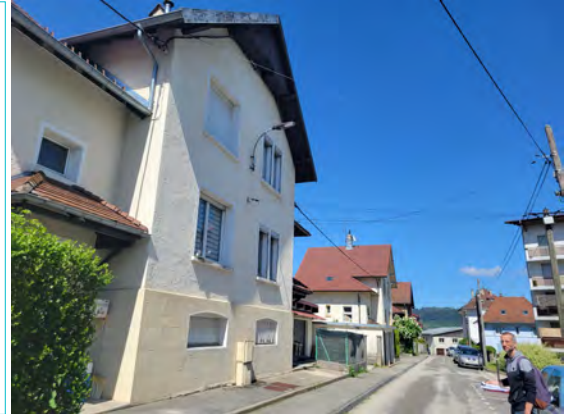
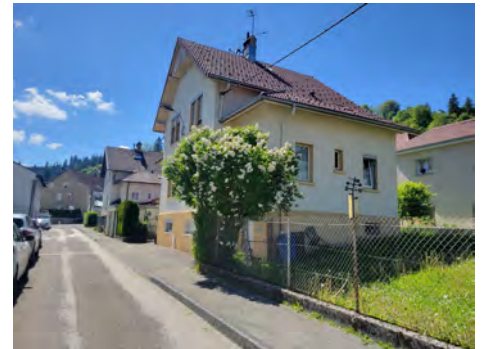
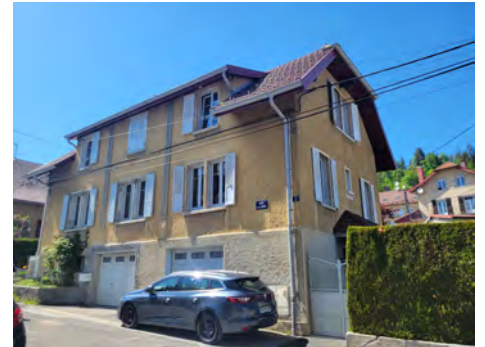
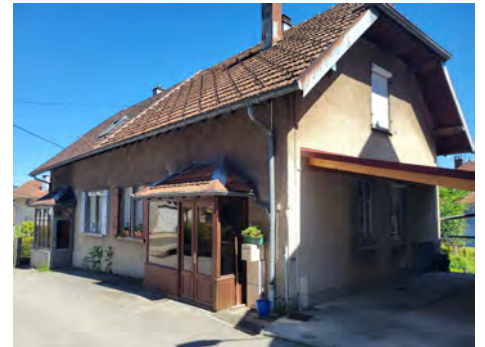
# Morteau - A184

Cet ensemble urbain est composé de bâtiments pour la plupart mitoyens suivant le modèle des cités ouvrières, avec une place particulière pour les jardins, donnant sur la rue. Les constructions se caractérisent par un socle en béton enduit en saillie, la présence de baies jumelées, des encadrements d'ouverture en béton, la présence de persiennes et de modénatures en façade et/ou en sous-face sur certaines constructions.

- Conserver le principe des jardins avec haie et clôture basse.
- Les éventuels garages devront être en recul de la rue ou en alignement avec les maisons.
- Conserver les modénatures en sous-face de toiture lorsqu'elles existent.
- Conserver l'harmonie des couleurs des façades.

- En cas de rénovation des façades, l'enduit ciment devrait être déposé et remplacé par un enduit à base de chaux.

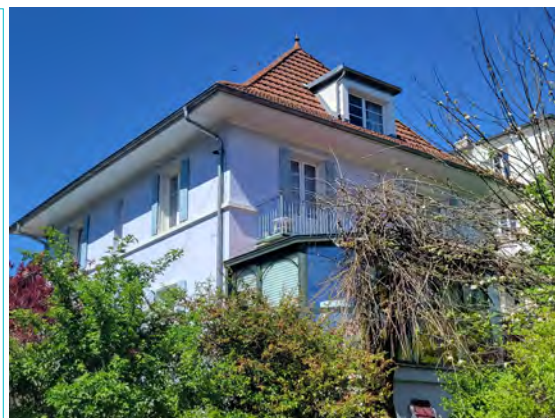
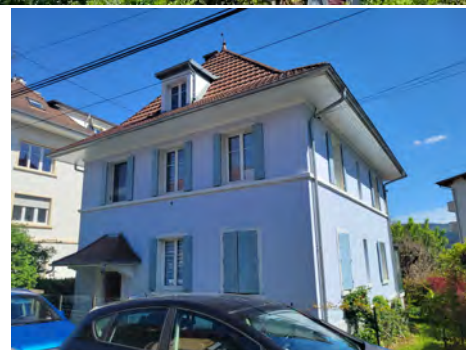
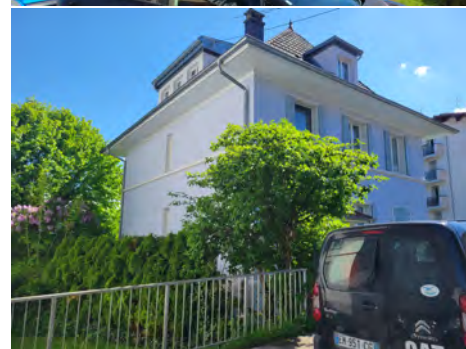
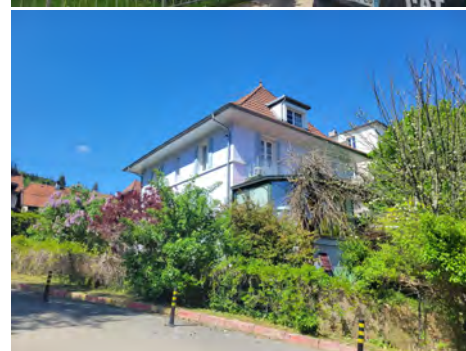
# Morteau - A185

modénatures en béton (socle, bandeau, encadrements des ouvertures)

appuis de baies formant bandeau

lucarnes rampantes, persiennes

activité horlogère : maison et atelier

- Prescriptions
  - Conserver l'épis de faîtage et les retroussis de toit.
  - Conserver la matérialité de l'auvent inscrit sur la façade Nord-Ouest (consoles en béton et couverture à trois pans tuiles plates écaille de poisson).

- Recommandations
  - En cas de rénovation des façades, l'enduit ciment devrait être déposé et remplacé par un enduit à base de chaux.

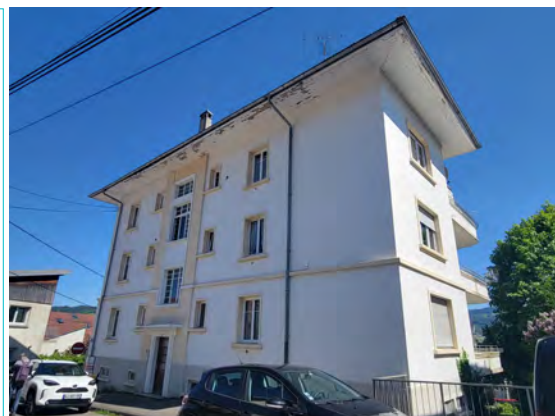
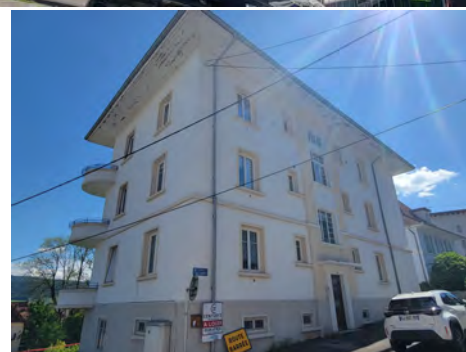
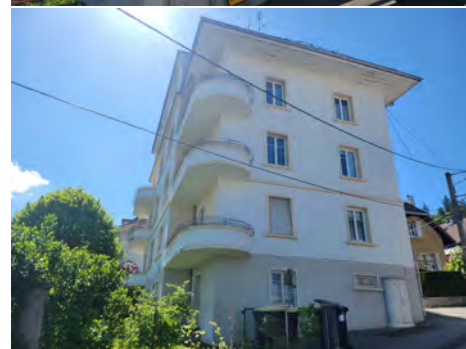
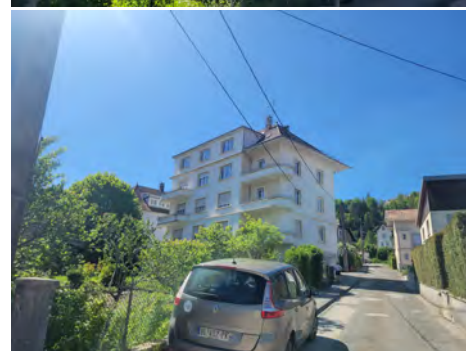
# Morteau - A186

Cet immeuble témoigne de l'architecture du milieu du XXe siècle, avec sa silhouette aux balcons arrondis, ses modénatures en béton (socle, bandeau, encadrement des ouvertures...), sa toiture à croupes et larges débords.

Le vaste jardin qui l'accompagne offre une vue sur la construction.

- En cas de rénovation des façades, l'enduit ciment devrait être déposé et remplacé par un enduit à base de chaux.
