# PLUI-H DU VAL DE MORTEAU

PRÉSERVATION DU PATRIMOINE BÂTI ET VÉGÉTAL

MORTEAU

# Préservation du patrimoine bâti et végétal

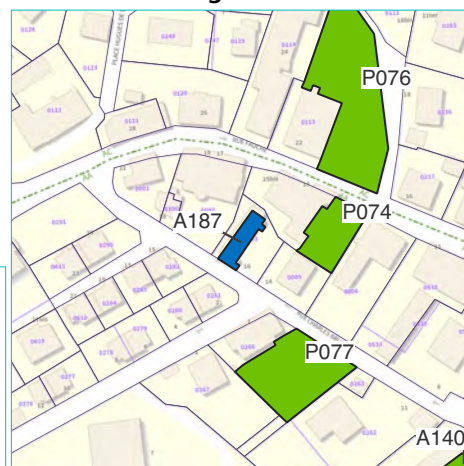
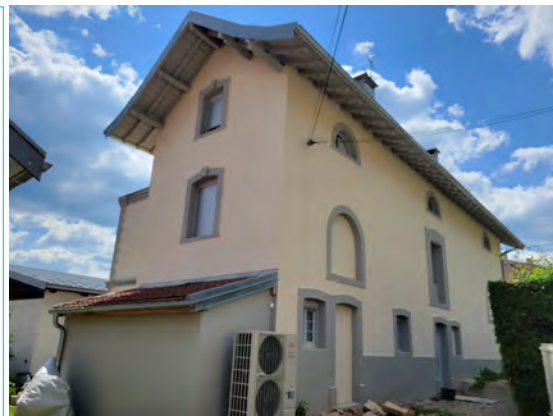
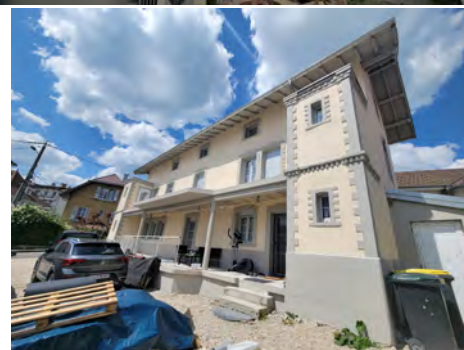
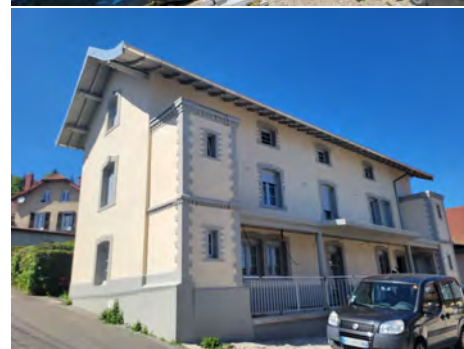
# Morteau - A187

activité horlogère : maison et atelier  
 linteau briques en arc segmentaire avec clé  
 avant-corps de bâtiment à deux niveaux (WC) et bûcher inscrit façade Nord-Est

- Prescriptions
  - Conserver les retroussis de toit.
  - Conserver les baies jumelées séparées par un meneau.
  - Conserver les ouvertures en demi-lune inscrites sur le mur gouttereau Nord-Ouest.
  - Conserver les baies avec un linteau en plein-cintre inscrites sur le mur gouttereau Nord-Ouest.

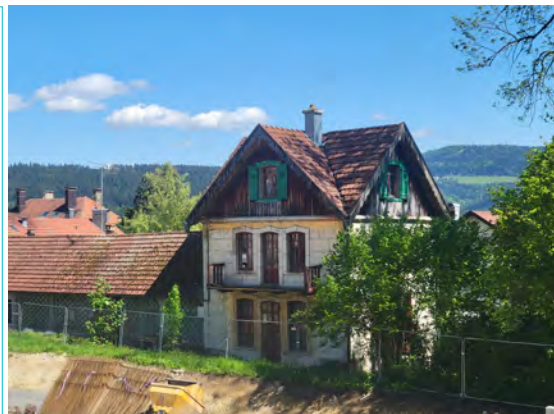
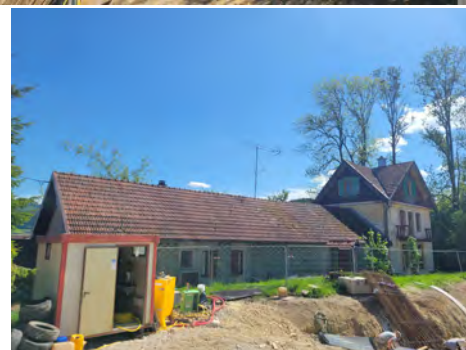
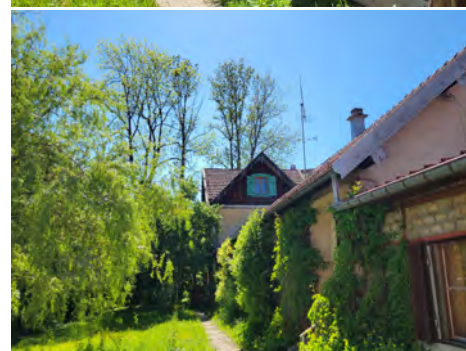
La composition de la façade et de la toiture à quatre pignons de cette villa discrète, protégée en cœur d'îlot par un bâtiment longitudinal, en fond un bâtiment unique. Elle se caractérise par ses ouvertures avec linteau en arc segmentaire avec clé, son bardage bois en partie haute des 4 pignons, ses modénatures en pierre calcaire (socle, corniches, encadrement des ouvertures), ses persiennes et ses façades matricées.

Un jardin et un bosquet d'arbres participent à la qualité de l'ensemble.

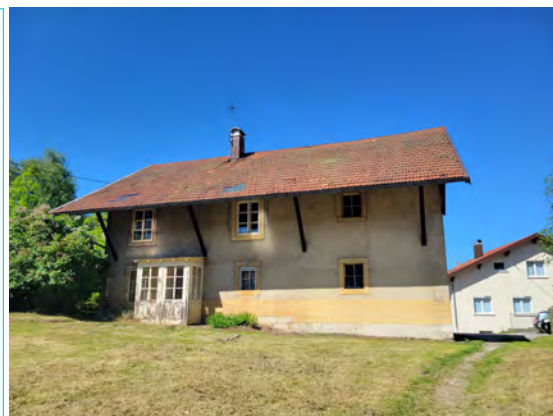
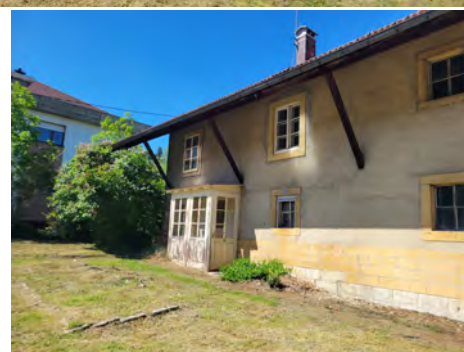
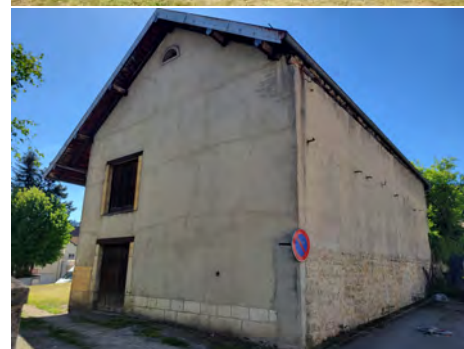
# Morteau - A189

modénatures en pierre calcaire blanche et de Montlebon (socle, encadrements des ouvertures)

- En cas de rénovation des façades, l'enduit et les pansements ciment devraient être déposés et remplacés par un enduit à base de chaux.
- Il conviendrait de ne pas avoir de revêtement imperméable en pied de façade.

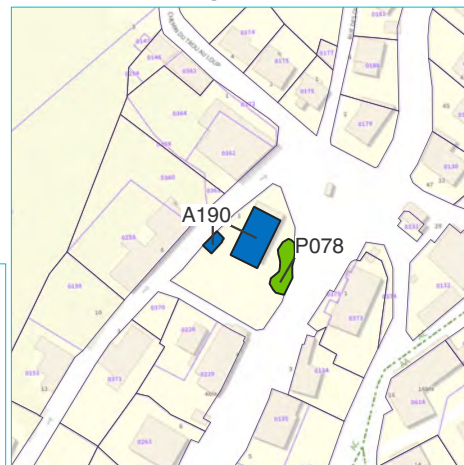
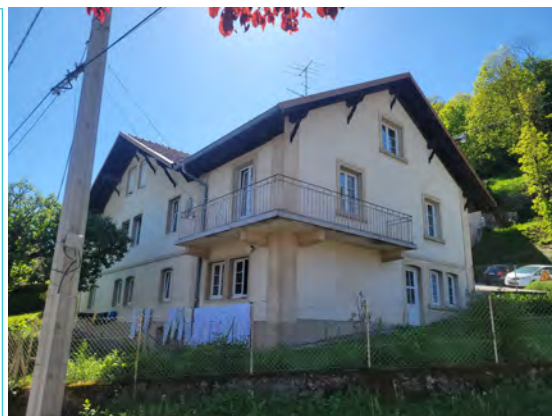
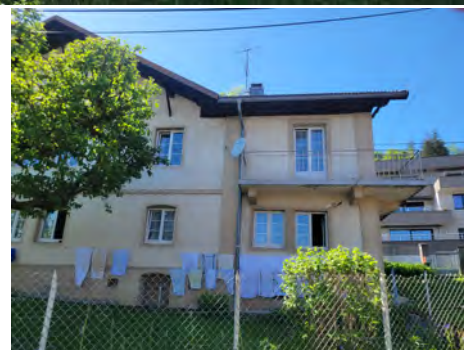
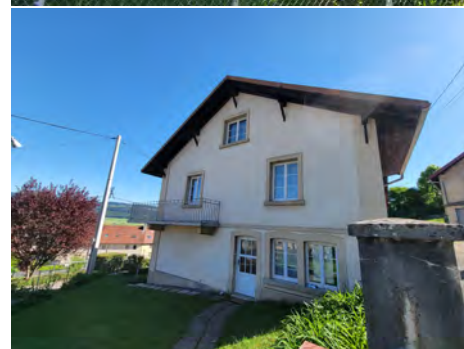
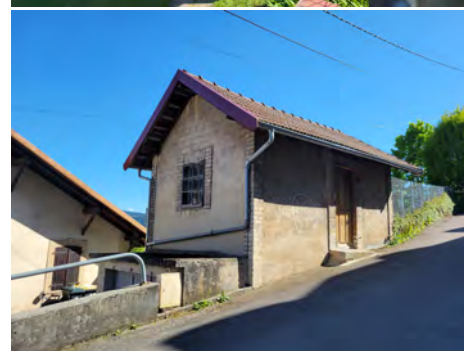
# Morteau - A190

Cette maison individuelle, avec un balcon d'angle de belle facture et un garage attenant, s'inscrit intelligemment dans la pente. Elle possède des modénatures en brique ou en pierre calcaire (socle, encadrements des ouvertures, bandeaux, chaînages d'angle). Certaines ouvertures sont réalisées avec linteau en arc segmentaire (avec clé pour celles inscrites en façade Nord-Ouest). Une annexe sur rue accompagne la construction. Un bosquet d'arbres remarquable est présent en partie Sud-Est de la parcelle.

- Il conviendrait de ne pas avoir de revêtement imperméable en pied de façade.
- En cas de rénovation des façades, l'enduit ciment et/ou la peinture étanche devraient être déposés et remplacés par un enduit à base de chaux.

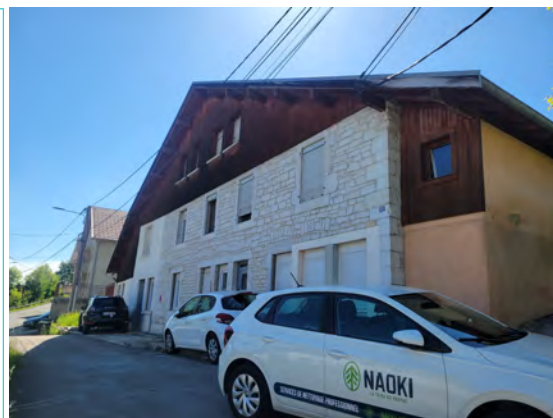
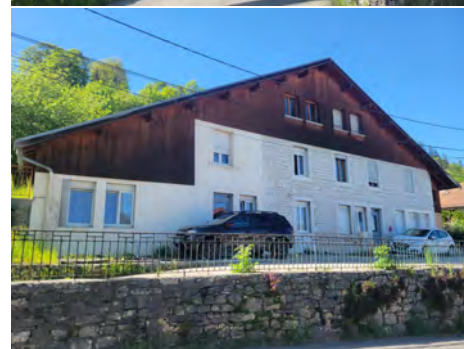
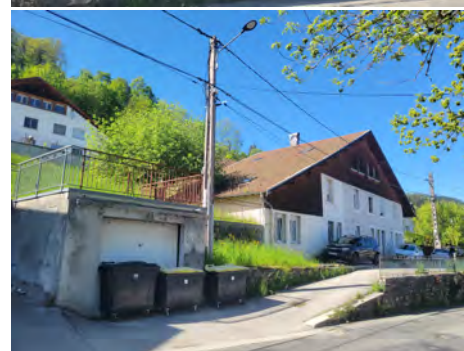
# Morteau - A191

Située en partie haute de la commune, cette ancienne ferme (construite à la fin du XIXe) a connu une rénovation récente. Réalisée en pierre calcaire blanche, elle se caractérise par ses baies jumelées en rez-de-chaussée et son bardage bois en partie haute. Elle bénéficie d'un accès indépendant dont le mur de soutènement en pierre participe à la facture rurale de l'ensemble.

- Prescriptions
  - Conserver la baie multiple séparée par des meneaux inscrite sur le mur pignon Sud-Est.
  - Aucune extension n'est autorisée sur le mur pignon Sud-Est.

- Recommandations
  - Il conviendrait de ne pas avoir de revêtement imperméable en pied de façade.
  - En cas de rénovation des façades, l'enduit ciment devrait être déposé et remplacé par un enduit à base de chaux.
  - Il conviendrait de retrouver un enduit à base de chaux à l'endroit où les moellons calcaires sont restés apparents afin de les protéger.

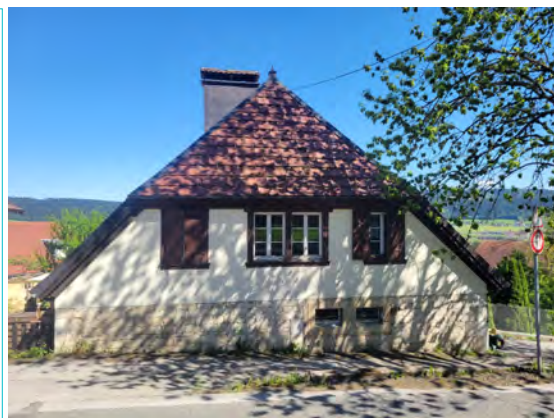
# Morteau - A192

Cette maison compose intelligemment avec la pente du terrain. Elle se caractérise par son soubassement en pierre de taille et sa baie jumelée en façade Nord-Ouest, ses encadrements de baies en bois peint ou en pierre de Montlebon et ses volets pleins. Son toit est doté de larges demi-croupes, d'une haute cheminée et d'épis de faitage.

- Prescriptions
  - Conserver les épis de faitage.
  - Conserver la baie jumelée séparée par un meneaux inscrite sur le mur pignon Nord-Ouest.

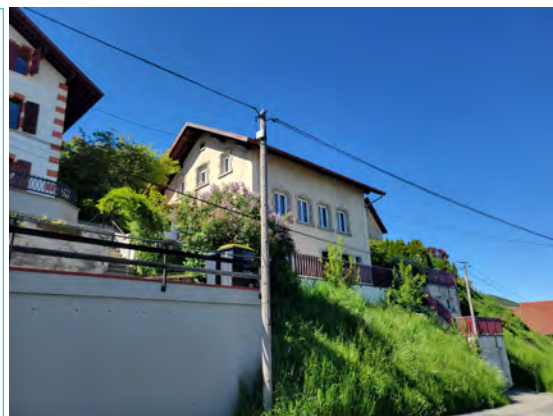
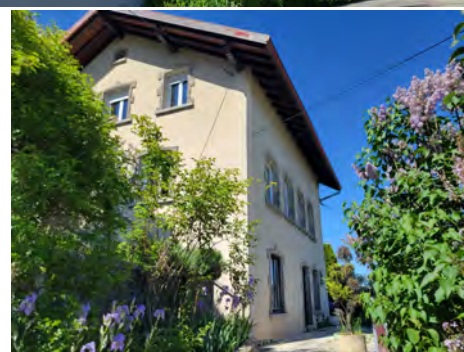
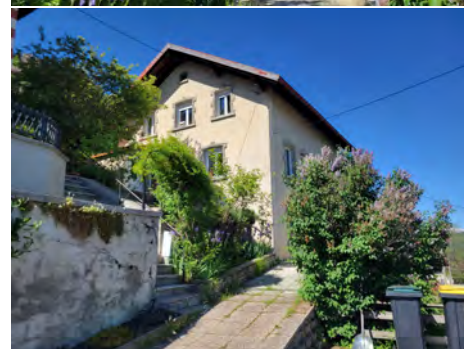
modénatures en brique et béton (socle, encadrements des ouvertures, chaînages d'angle)  
linteau en arc segmentaire avec clé

- En cas de rénovation des façades, l'enduit ciment devrait être déposé et remplacé par un enduit à base de chaux.

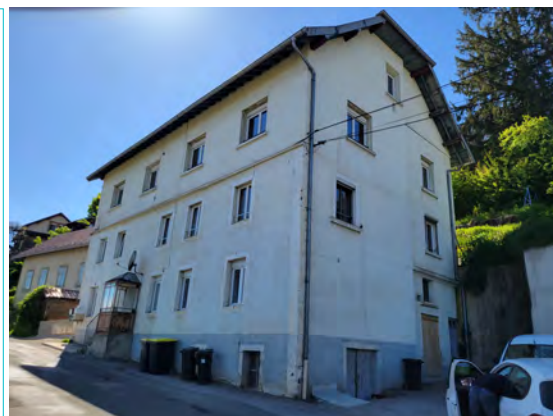
modénatures en pierre calcaire et béton (encadrements des ouvertures, chaînages d'angle)

- En cas de rénovation des façades, l'enduit ciment et/ou la peinture étanche devraient être déposés et remplacés par un enduit à base de chaux.  
- Il conviendrait de ne pas avoir de revêtement imperméable en pied de façade.

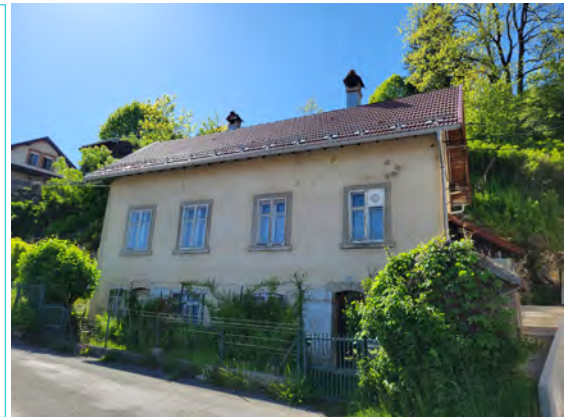
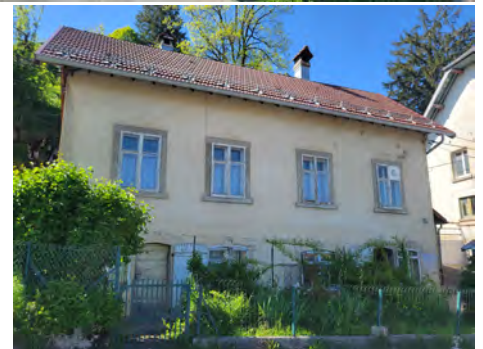
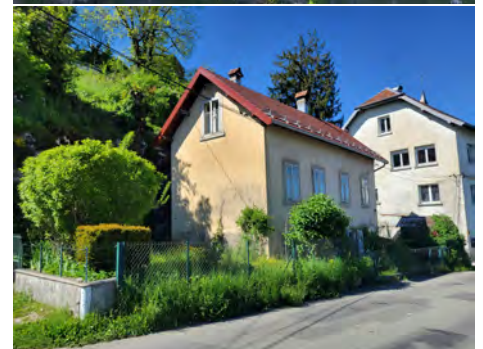
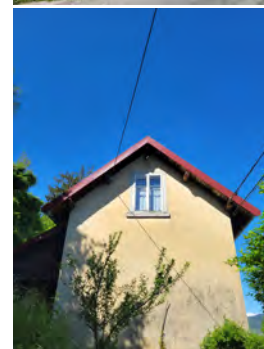
arbre  
principe de double fenêtre  
modénatures en brique et béton (encadrements des ouvertures)  
linteaux en arc segmentaire

- Prescriptions
  - Conserver la baie jumelée séparée par un meneau inscrite sur le mur gouttereau Sud-Est.

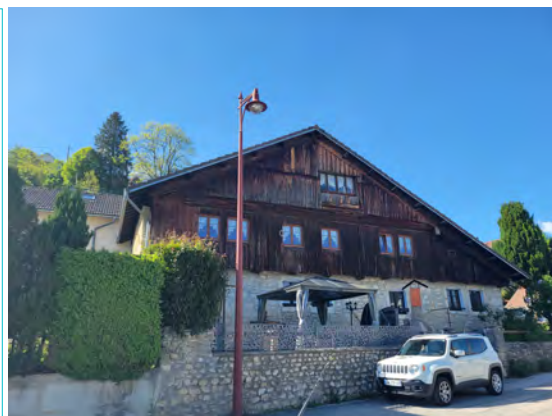
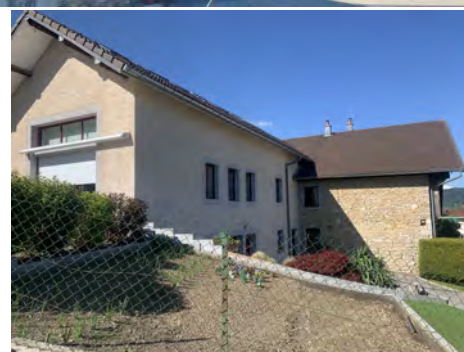
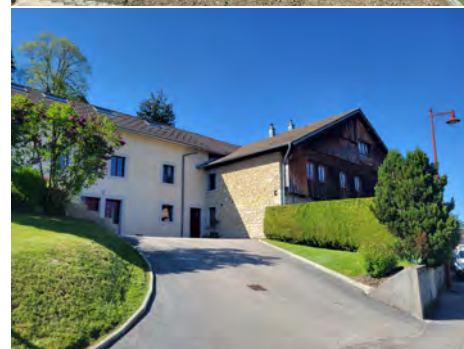
Cette ancienne ferme au volume imposant est relativement discrète. Sa lambrequine en rang pendu en encorbellement sur consoles en bois et demi-berceau en partie haute du mur pignon Sud-Est et ses ouvertures avec linteau en arc segmentaire du rez-de-chaussée lui confèrent une réelle qualité architecturale.

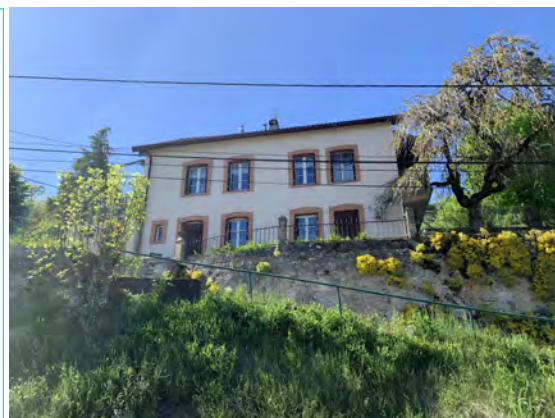
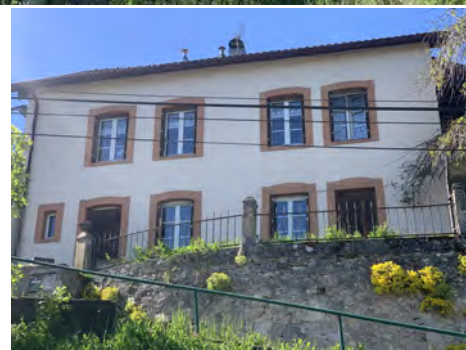
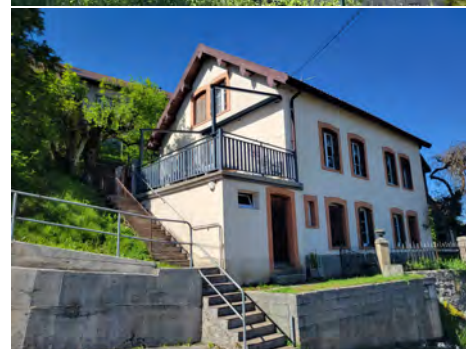
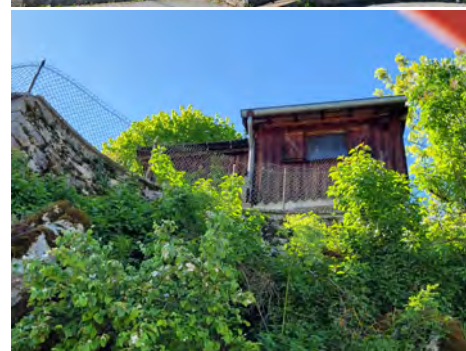
modénatures en brique (encadrements des ouvertures)  
socle en saillie  
mur de soutènement en pierre calcaire avec grille en fer forgé

- Prescriptions
- Conserver les baies jumelées séparées par un meneau inscrites sur les murs pignons.

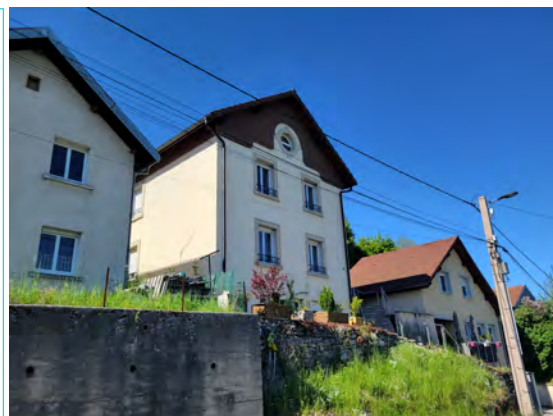
socle en saillie  
modénatures en béton (encadrements des ouvertures)

- Prescriptions
  - Conserver les barres d'appui des baies.
  - Conserver l'oculus inscrit sur le mur pignon Sud-Est.

- Recommandations
  - En cas de rénovation des façades, l'enduit ciment devrait être déposé et remplacé par un enduit à base de chaux.

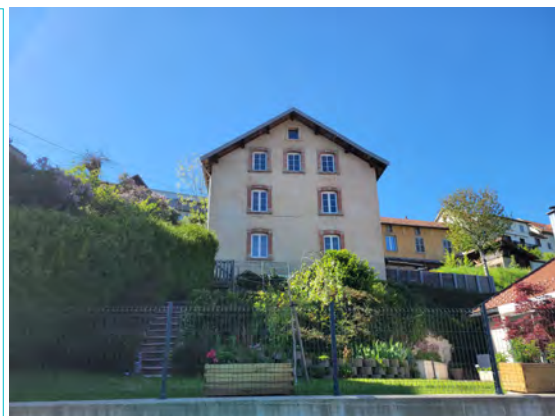
Ce bâtiment compose avec la contrainte forte de la pente. Un pignon élancé se tourne vers la vallée, tandis que la façade d'accès s'enclasse dans le talus. Ses modénatures en brique rouge et grise (encadrements des ouvertures), son socle en pierre calcaire en saillie, ses persiennes lui confèrent une certaine qualité.

- En cas de rénovation des façades, l'enduit ciment et/ou la peinture étanche devraient être déposés et remplacés par un enduit à base de chaux.

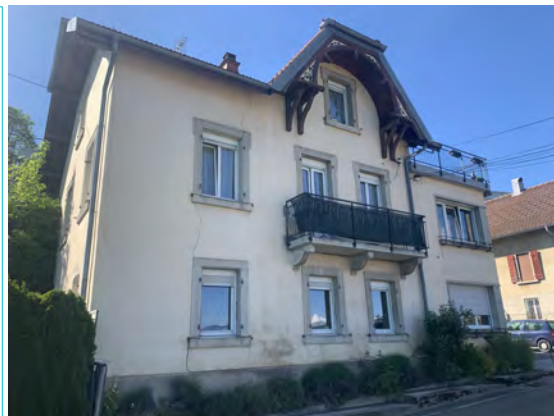
Cette maison présente un travail intéressant en toiture (demi-croupes, lucarne formant pignon sur façade Sud-Est, épis de faitage), un balcon avec corbeaux, des modénatures en béton (encadrements des ouvertures) et des baies d'angle avec trumeau. Un socle en saillie assoit le bâtiment. Une extension a été réalisée au cours du XXe siècle.

- En cas de rénovation des façades, l'enduit ciment devrait être déposé et remplacé par un enduit à base de chaux.

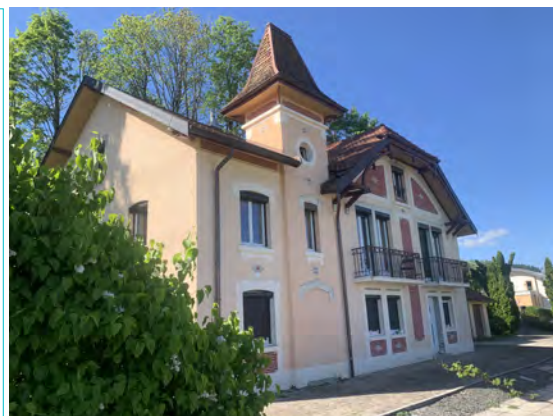
Cette maison se distingue notamment par ses jeux de couleurs, l'utilisation de la brique en façade, la présence d'une tourelle (avec oculus) et d'un avant-toit ouvragé avec demi-croûpe, ses balcons fins avec garde-corps en fer forgé et des modénatures en béton (encadrements des ouvertures).

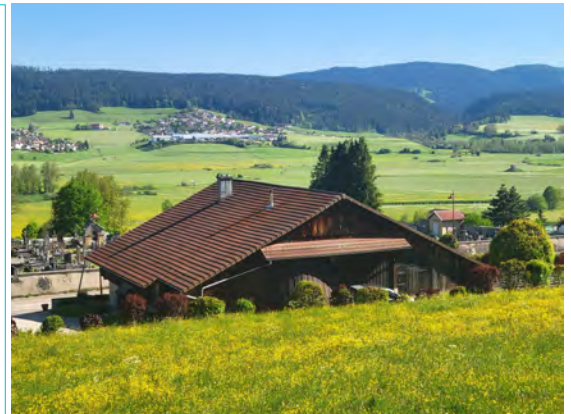
Cette ferme est caractéristique du Val de Morteau : volume simple avec large emprise au sol, partie basse maçonnée et partie haute avec lambreques en rang, ordonnancement des ouvertures, petits bois...  
Elle bénéficie d'un espace alentour qui a conservé un caractère rural.

- Il conviendrait de retrouver un enduit à base de chaux à l'endroit où les moellons calcaires sont restés apparents afin de les protéger.

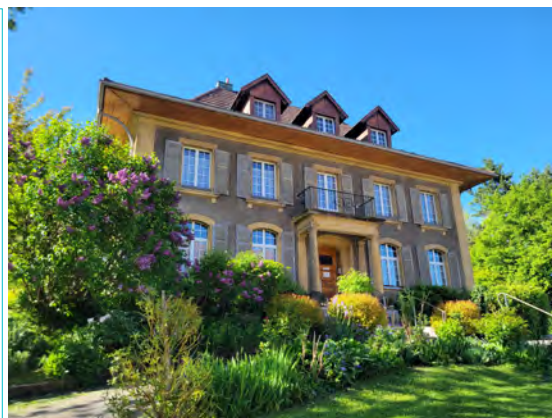
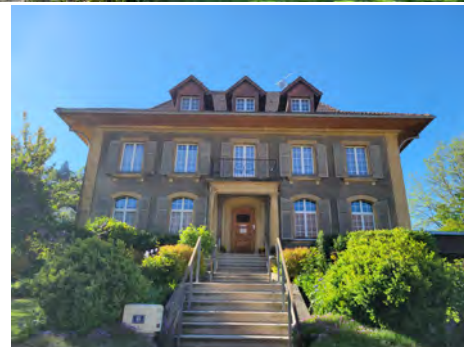
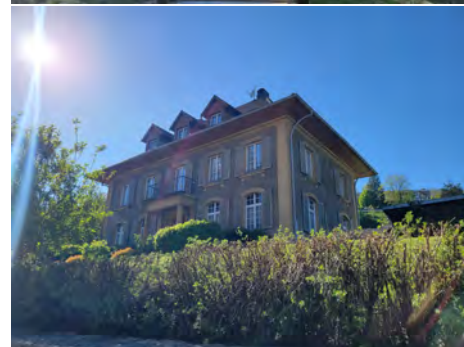
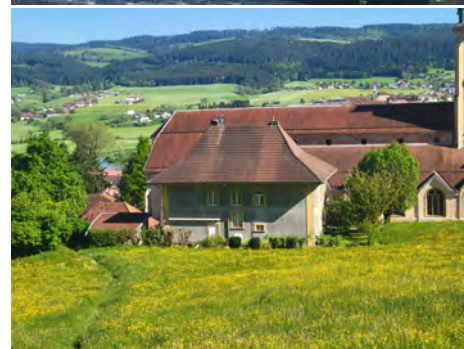
Rehaussé par rapport à la rue, le presbytère se caractérise par sa composition, notamment l'ordonnancement de ses ouvertures en façade (avec persiennes) et en toiture (lucarnes jacobines). Les modénatures en pierre de Montlebon (encadrement des ouvertures, chaînages d'angle, corniches, perron à colonnades) et un toit à croupe avec retroussis largement débordant participent de sa richesse.

Un bel arbre et un mur d'enceinte maçonné en pierre calcaire accompagne la construction.

- Conserver les retroussis de toit.
- Conserver la matérialité du perron coiffé d'un balcon inscrit sur la façade Sud-Est (colonnes, pilastres, architrave, encadrement de la baie d'entrée ainsi que sa porte en bois).
- Conserver la prédominance du végétal sur la parcelle ainsi que son escalier extérieur mettant en scène le bâtiment.

- En cas de rénovation des façades, l'enduit ciment devrait être déposé et remplacé par un enduit à base de chaux.

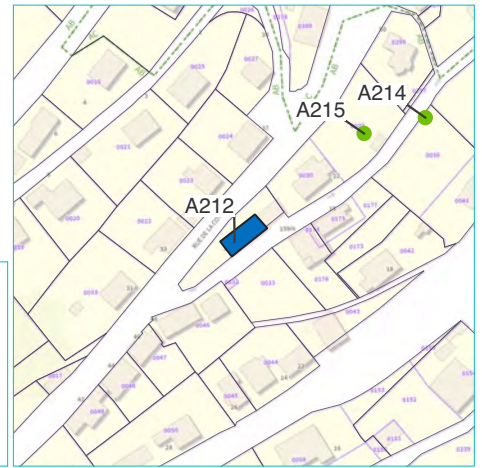
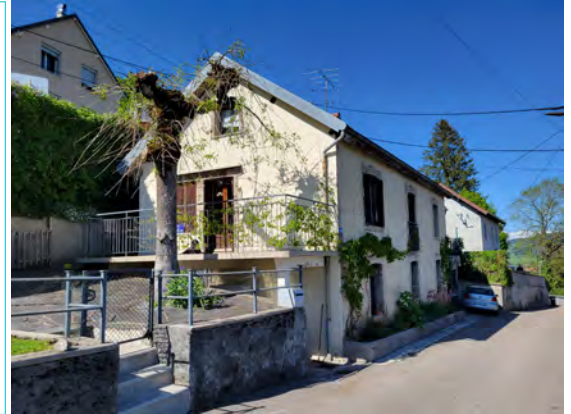
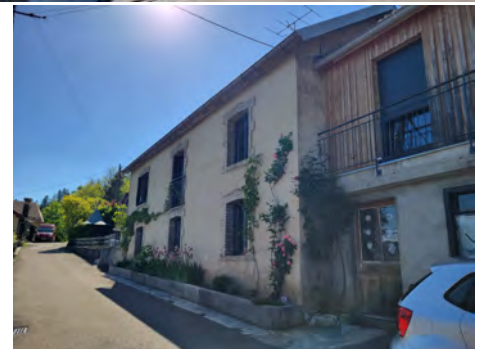
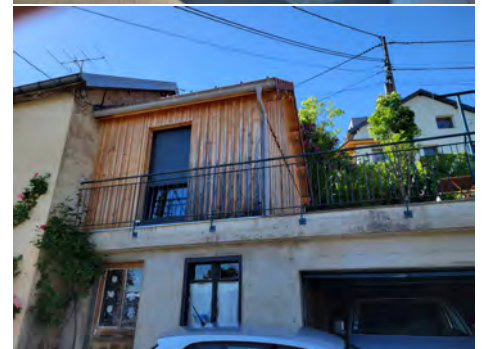
modénatures en brique grise (encadrements des ouvertures)

- En cas de rénovation des façades, l'enduit ciment devrait être déposé et remplacé par un enduit à base de chaux.

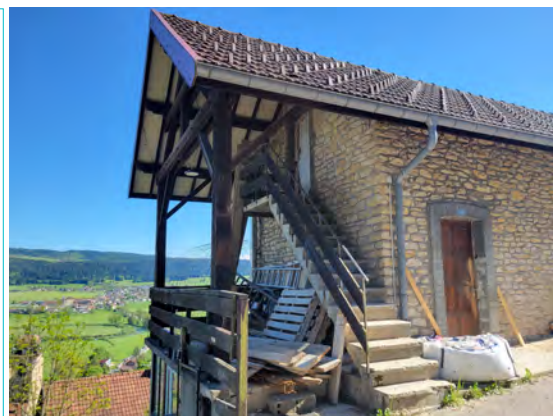
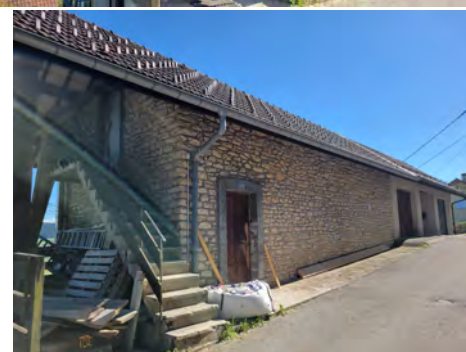
modénatures en brique grise (encadrements des ouvertures)  
située en hauteur, bien visible

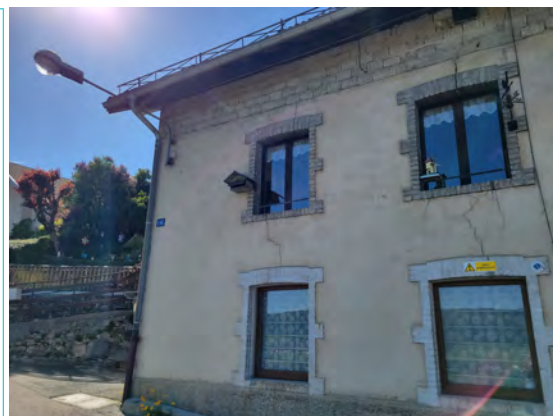
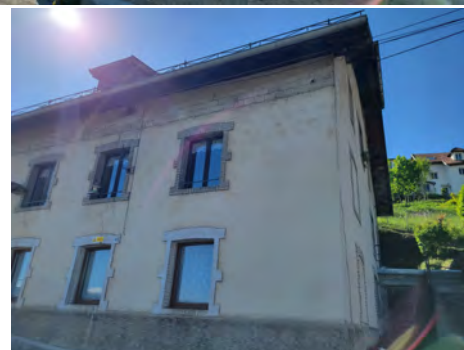
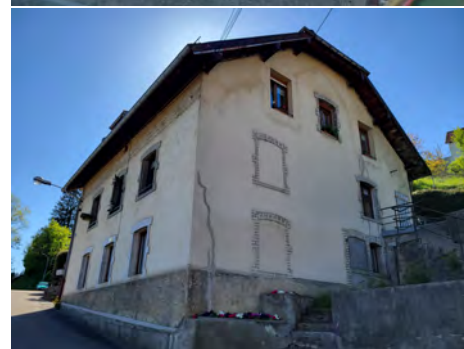
modénatures en brique grise (encadrements des ouvertures)  
lucarne rampante  
socle en saillie

- Prescriptions
- Conserver la baie jumelée séparée par un meneau inscrite sur le mur pignon Nord-Est.

- Recommandations
- En cas de rénovation des façades, l'enduit et les pansements ciment devraient être déposés et remplacés par un enduit à base de chaux.

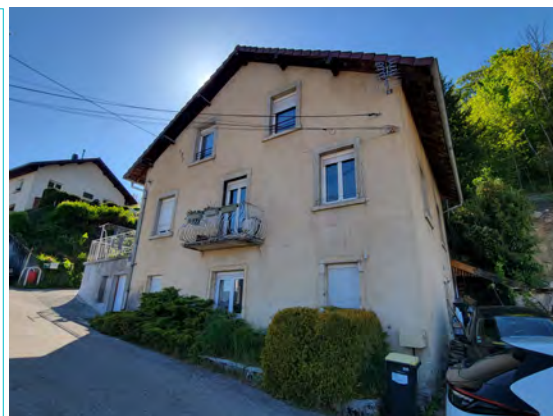
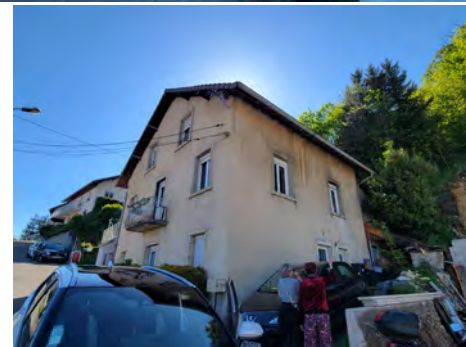
modénatures en béton (encadrements des ouvertures)  
le rez-de-chaussée est plus ancien accueillant des encadrements des ouvertures en pierre calcaire blanche

- En cas de rénovation des façades, l'enduit et les pansements ciment devraient être déposés et remplacés par un enduit à base de chaux.
- Il conviendrait de ne pas avoir de revêtement imperméable en pied de façade.

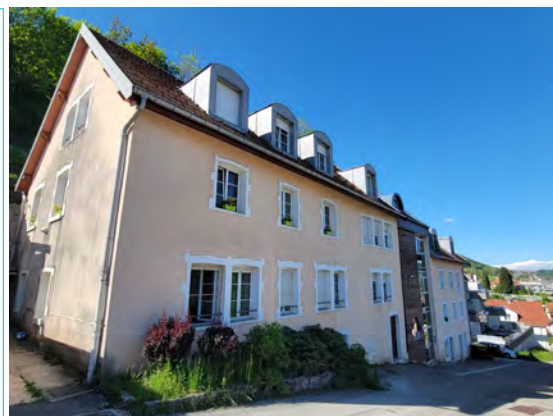
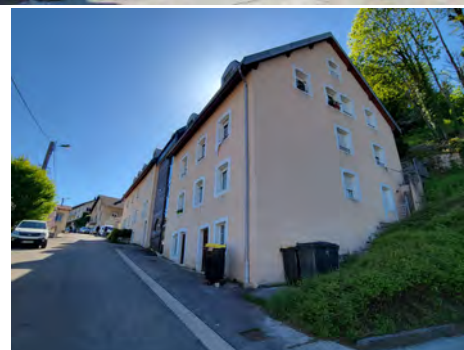
modénatures en brique (encadrements des ouvertures)  
lucarne avec toiture cintrée

- Prescriptions
  - Conserver les baies jumelées séparées par un meneau.

- Recommandations
  - En cas de rénovation des façades, l'enduit et les pansements ciment devraient être déposés et remplacés par un enduit à base de chaux.
  - Il conviendrait de ne pas avoir de revêtement imperméable en pied de façade.

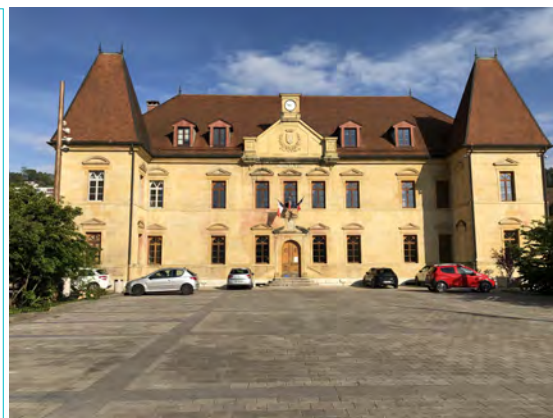
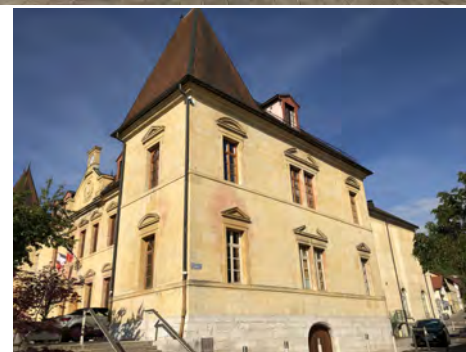
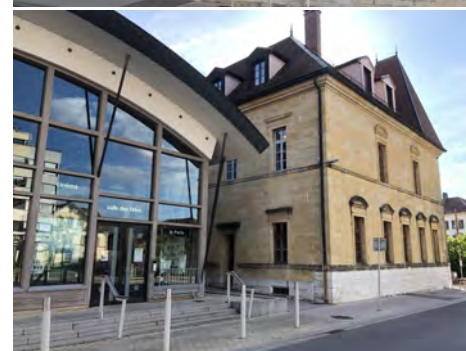
Construite en 1590 pour la famille Fauche de Dompnel, cette bâtisse remarquable devient hôtel de ville en 1791. Incendié en 1946, il n'en reste aujourd'hui que les façades et les caves. La façade principale avec ses deux retours jusqu'à la corniche sont inscrits au titre des monuments historiques et bénéficient à ce titre de la protection correspondante.

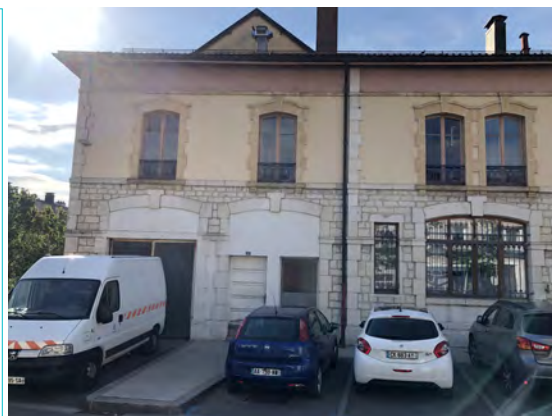
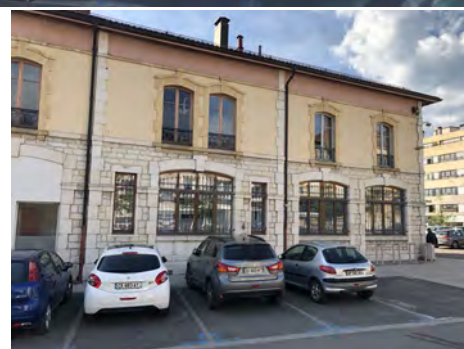
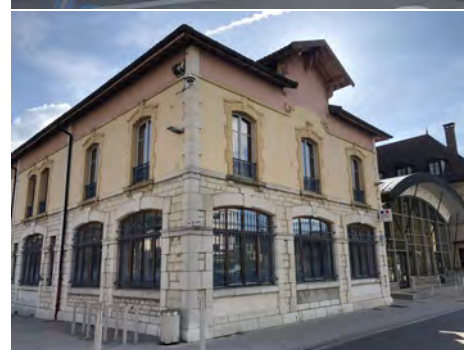
Adossé à l'hôtel de ville, ce bâtiment public possède un caractère industriel. Il participe à la constitution de l'espace public du centre de la commune. Son socle en saillie et le rez-de-chaussée utilisent la pierre de taille calcaire. La pierre de Montlebon est utilisée pour l'encadrement des ouvertures et les bandeaux à l'étage. En façade Sud-Ouest, une avancée de toiture est soutenue par des consoles avec poinçon sculptées.

- En cas de rénovation des façades, l'enduit ciment et/ou la peinture étanche devraient être déposés et remplacés par un enduit à base de chaux.
- Il conviendrait de ne pas avoir de revêtement imperméable en pied de façade.
- En cas de changement des menuiseries, il conviendrait de retrouver une homogénéité de traitement (teinte et détail d'exécution des montants et traverses).

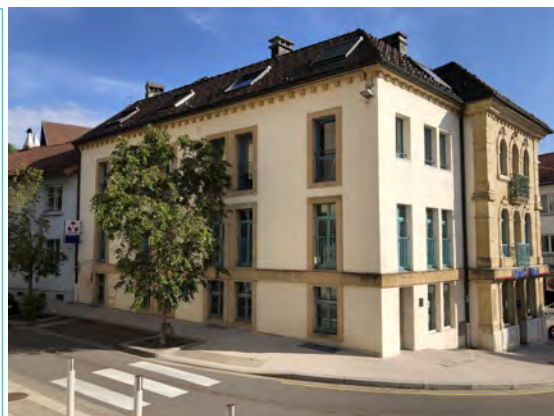
Ensemble bâti avec une façade en pierre de taille néoclassique. Les modénatures sont réalisées en pierre de Montlebon (encadrements des ouvertures, chaînages d'angle, bandeau, corniche à redans, pilastres). Plusieurs ouvertures sont constituées de baies jumelées. La façade Sud-Est réalisée en pierre de taille et présente des ouvertures avec linteau en plein-cintre et clé sculptée, des balconnets et barre d'appui des baies en fer forgé.

- Prescriptions
  - Conserver les baies jumelées séparées par un meneau.
  - Aucune extension n'est autorisée en façade et toiture.

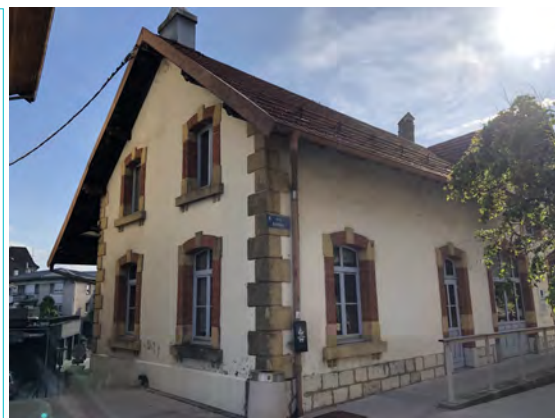
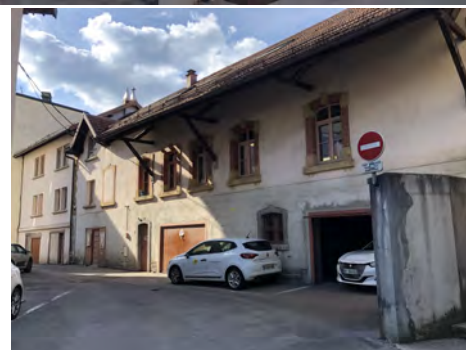
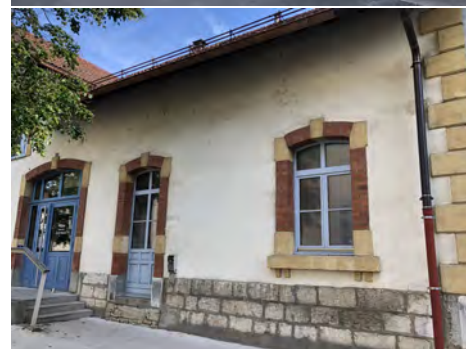
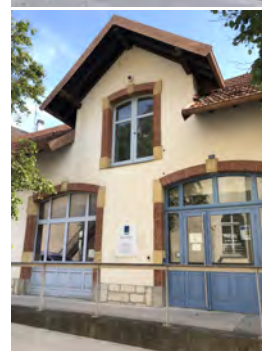
# Morteau - A224

Ce bâtiment s'étend en longueur le long de la rue Barral. Il abrite le CCAS et des locaux communaux. Les chaînages d'angle sont réalisés en pierre de Montlebon et le socle en pierre de taille calcaire. Les encadrements des ouvertures, en arc segmentaire avec clé, mêlent pierre de Montlebon et brique rouge, créant un jeu de teintes. L'avancée de toit est soutenue par des consoles en bois posées sur corbeaux en pierre.

- La façade Nord-Est a connu de nombreuses modifications en rez-de-chaussée, il conviendrait de rendre moins perceptible cette intervention (teinte à modifier).

- Conserver les consoles en bois posées sur des corbeaux en pierre soutenant l'avancée de toit importante de la façade Nord-Est.

- En cas de rénovation des façades, l'enduit ciment et/ou la peinture étanche devraient être déposés et remplacés par un enduit à base de chaux.

- Il conviendrait de ne pas avoir de revêtement imperméable en pied de façade.

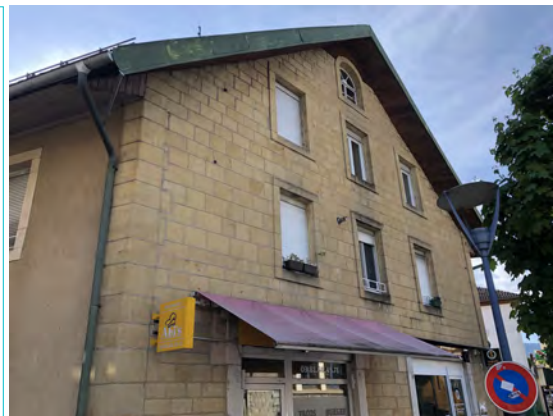
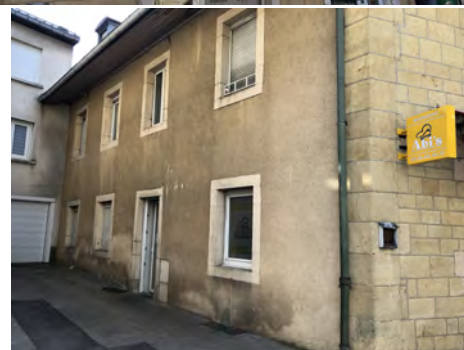
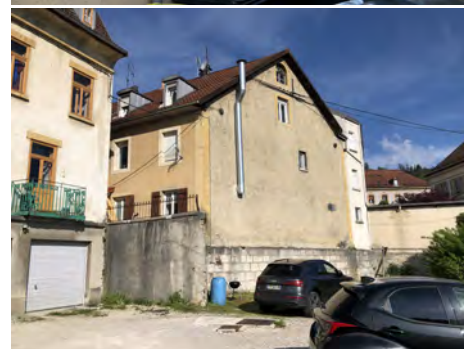
# Morteau - A225

Cette bâtisse se reconnaît à sa façade Sud-Ouest intégralement en pierre de Montlebon. Cette pierre est également utilisée pour ses modénatures (encadrements des ouvertures, chaînages d'angle). Le socle en saillie est réalisé en pierre calcaire blanche (visible à l'arrière du bâtiment). Des baies avec un linteau en plein-cintre sont présentes sur les murs pignons (au niveau de la faîtière). Trois petites lucarnes identiques ont été créées côté Sud-Ouest.

- Prescriptions
  - Conserver les baies avec un linteau en plein-cintre inscrites sur les murs pignons.

- Recommandations
  - Il conviendrait de ne pas avoir de revêtement imperméable en pied de façade.
  - En cas de rénovation des façades, l'enduit ciment devrait être déposé et remplacé par un enduit à base de chaux.

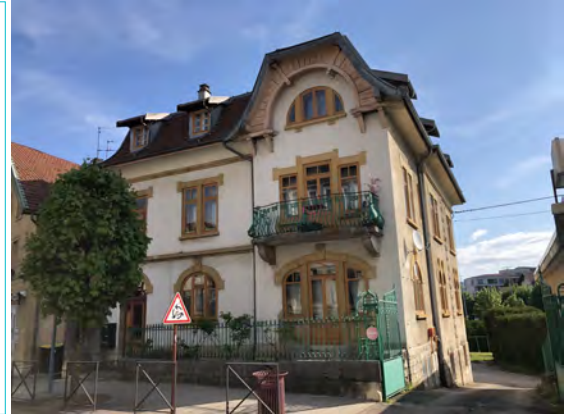
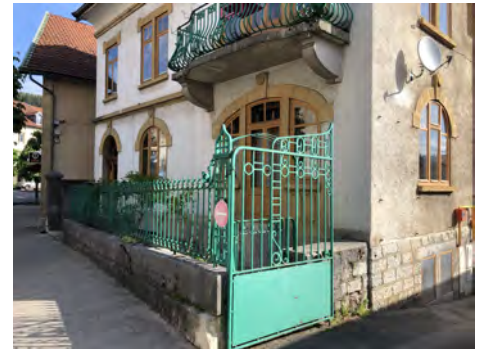
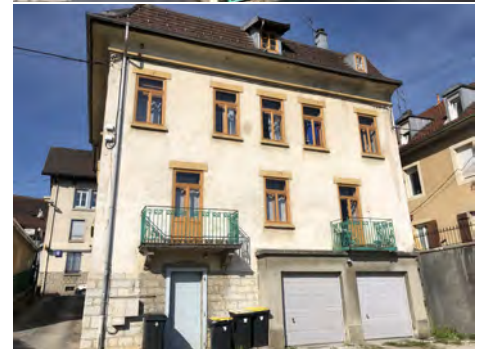
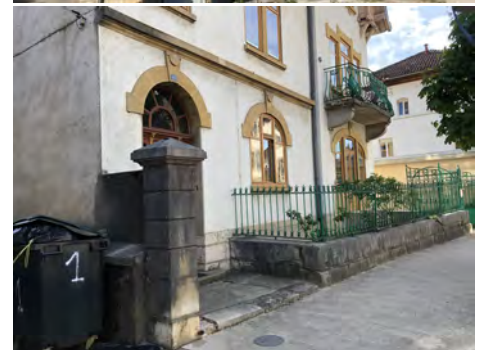
# Morteau - A226

Ce petit immeuble en cœur de ville se distingue par une architecture particulière avec notamment une toiture ouvragée (avec demi-croupes, lucarnes rampantes et mansarde), une sous-face arrondie et une liberté et une diversité dans le dessin des fenêtres (arc en plein-cintre ou segmentaire avec clé, baies jumelées). Ses modénatures (encadrements des ouvertures, chaînages d'angle, bandeaux) utilisent la pierre de Montlebon tandis que son socle est en pierre calcaire blanche. Ses balcons conservent en partie leurs consoles en pierre et garde-corps en fer forgé. Un mur maçonné en pierre calcaire surmonté d'une grille en fer forgé clôt la propriété.

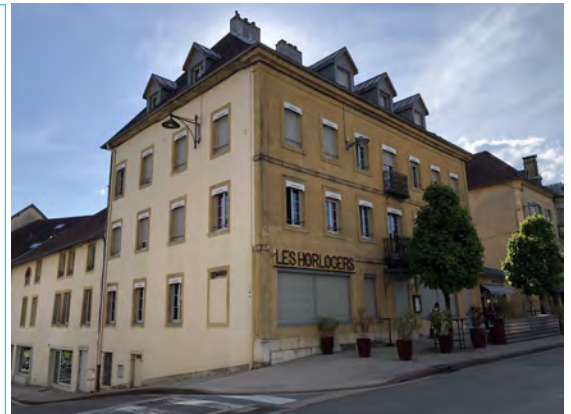
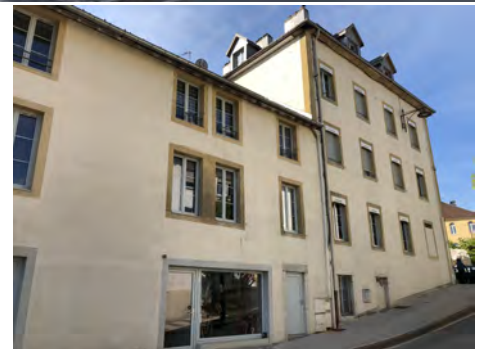
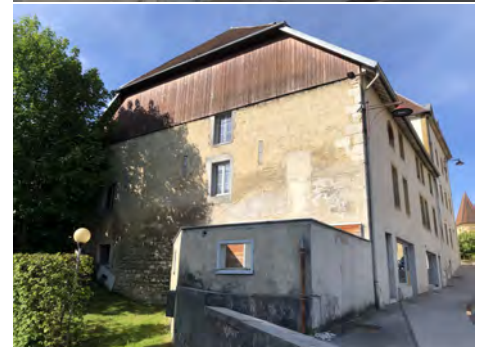
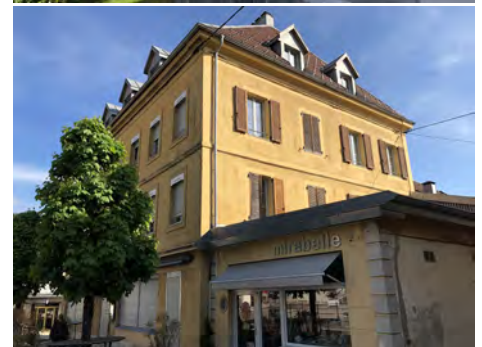
Une restauration a été conduite récemment, conservant l'entièreté de la façade Sud-Ouest et d'autres modénatures (encadrements des ouvertures, chaînages d'angle, bandeaux, corniches) en pierre de Montlebon, un socle en saillie en pierre calcaire blanche. Ses façades comprennent deux balcons joliment ouvragés avec garde-corps en fer forgé (Sud-Ouest), des baies jumelées (Nord-Ouest) et de petites baies avec linteau en brique rouge en arc en plein cintre (Nord-Ouest et Sud-Est). Son toit à croupe accueille des lucarnes jacobines sur ces 4 pans.

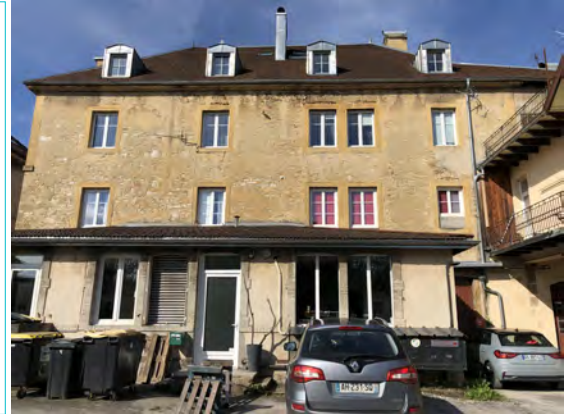
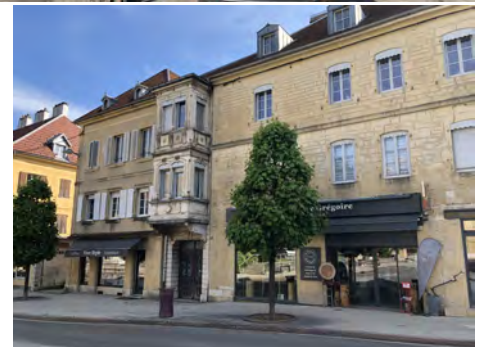
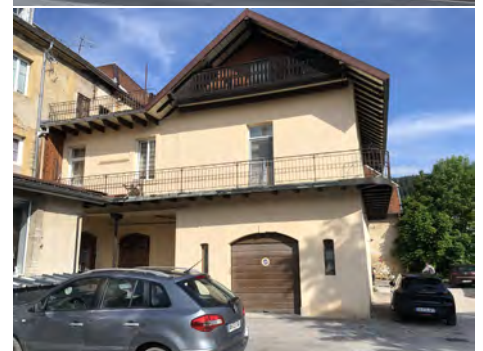
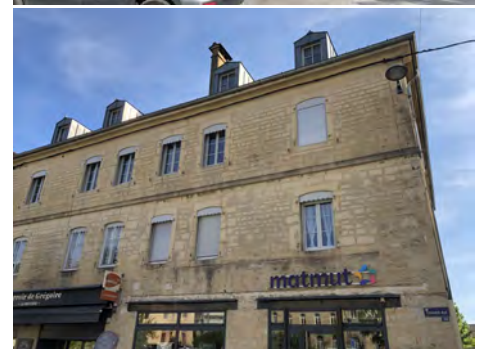
La façade Sud-Ouest, en pierre de taille, comprend de nombreuses modénatures en pierre de Montlebon (encadrements des ouvertures, chaînages d'angle, bandeaux, corniches). Elle se distingue également par son oriel en pierre calcaire blanche richement décoré au-dessus de la porte d'entrée. A l'arrière, son balcon filant et sa plateforme intègrent un fin garde-corps en fer forgé ouvragé avec simplicité, et sa façade Nord-Est comprend des baies jumelées. Son toit à croupes et ses lucarnes jacobines présentent des épis de faîtage.

- Il conviendrait de ne pas avoir de revêtement imperméable en pied de façade.
- En cas de rénovation des façades, l'enduit ciment devrait être déposé et remplacé par un enduit à base de chaux.
- Il conviendrait de retrouver un enduit à base de chaux à l'endroit où les moellons calcaires sont restés apparents afin de les protéger.

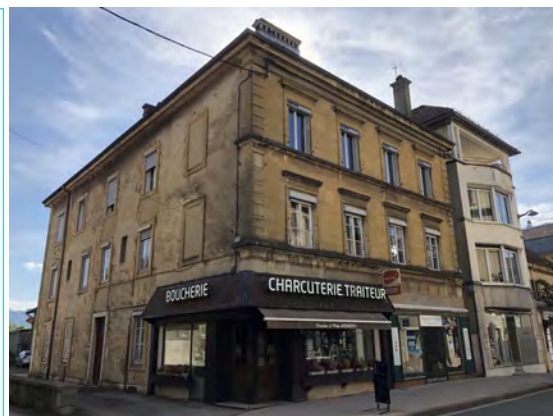
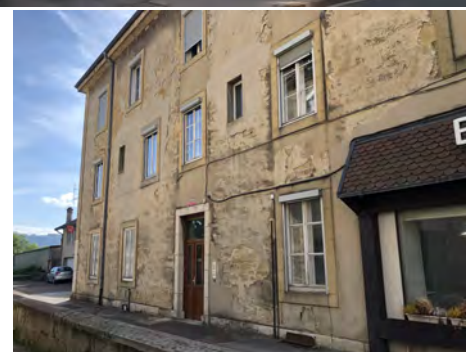
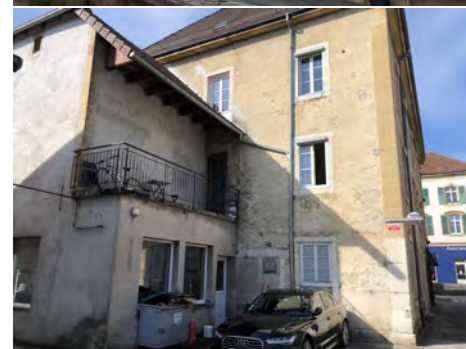
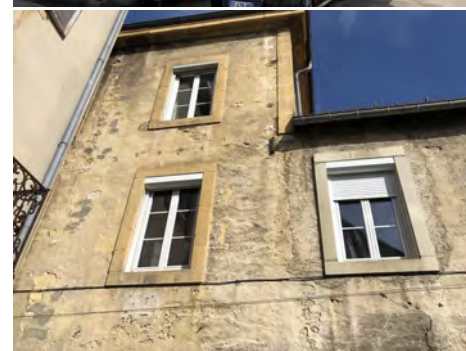
# Morteau - A230

Cet immeuble en pierre de Montlebon s'impose par son volume et ses modénatures sobres (encadrements des ouvertures, chaînages d'angle, bandeaux, corniches).

Des commerces sont présents en rez-de-chaussée. Il possède un socle fin en saillie en pierre calcaire blanche. Son toit à croupes intègre deux larges cheminées.

- Il conviendrait de ne pas avoir de revêtement imperméable en pied de façade.
- En cas de rénovation des façades, l'enduit et les pansements ciment devraient être déposés et remplacés par un enduit à base de chaux.
- Il conviendrait de retrouver un enduit à base de chaux à l'endroit où les moellons calcaires sont restés apparents afin de les protéger.

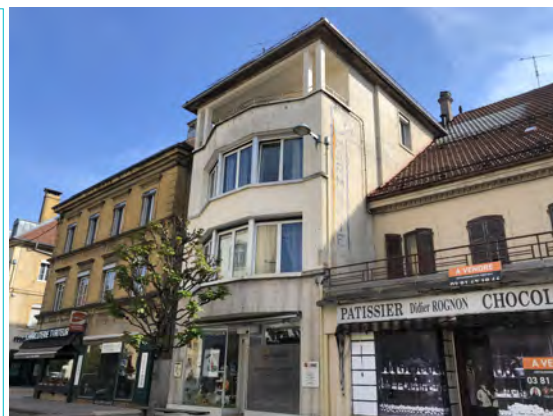
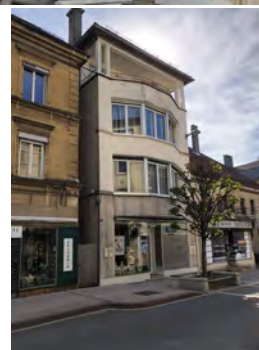
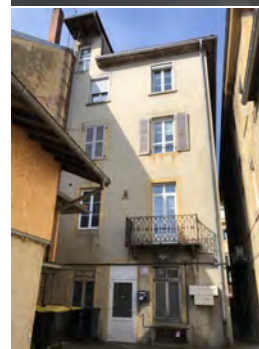
# Morteau - A231

modénatures en pierre de Montlebon (encadrements des ouvertures)  
en façade sur cour  
persiennes  
façade sur rue de composition contemporaine marque une époque

- Prescriptions
  - Conserver la matérialité du balcon inscrit sur la façade Nord-Est (consoles et garde-corps en fer forgé).

- Recommandations
  - Il conviendrait de ne pas avoir de revêtement imperméable en pied de façade.
  - En cas de rénovation des façades, l'enduit et les pansements ciment devraient être déposés et remplacés par un enduit à base de chaux.

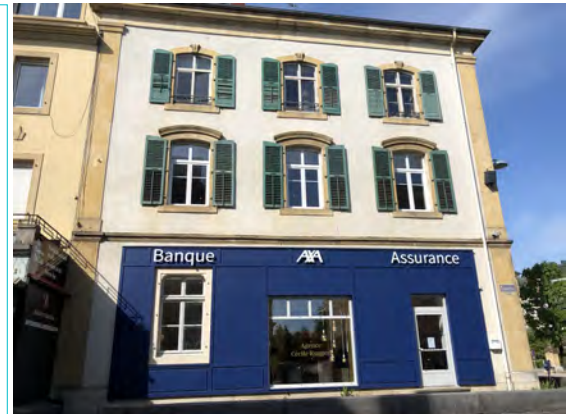
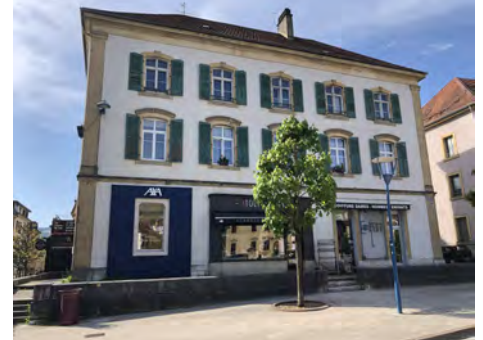
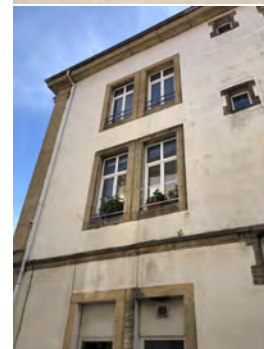
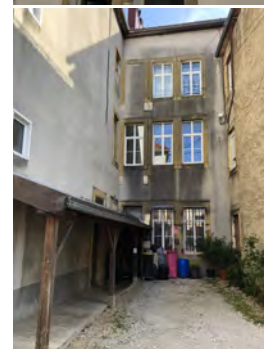
# Morteau - A232

Ce bâtiment situé face à la mairie participe à l'effet de place. Il accueillait jadis le "Café national", puis un atelier d'horlogerie (plusieurs baies jumelées ou multiples semblent en témoigner). Il se distingue par son toit à croupes, ses ouvertures différenciées par niveau (linteau en arc cintré avec corniche au 1er étage, linteau en arc segmentaire avec clé au 2ème étage) et accompagnées de persiennes, ses modénatures réalisées en pierre de Montlebon (encadrements des ouvertures, chaînages d'angle, bandeaux, corniches), son socle en saillie (en pierre calcaire blanche).

- Prescriptions
  - Conserver les baies jumelées et multiples séparées par des meneaux.
  - Conserver les petites baies avec encadrements en brique inscrites en façade Sud-Ouest.

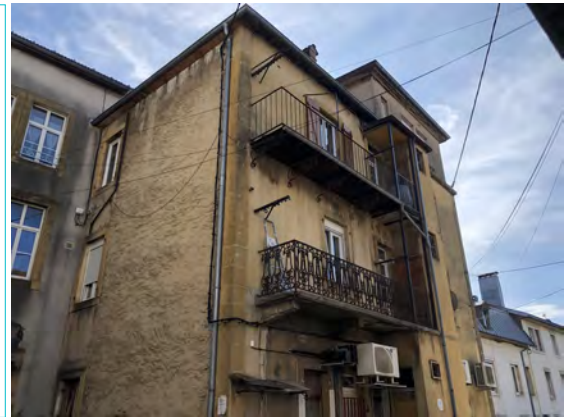
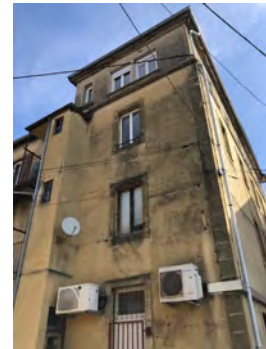
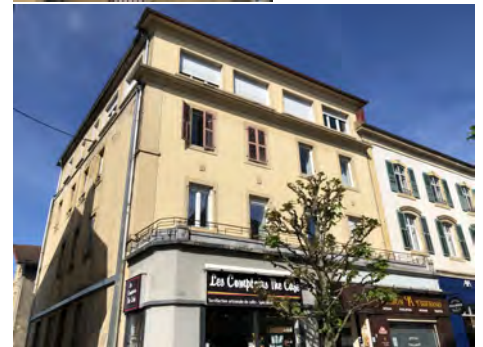
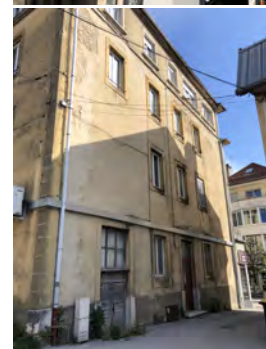
activité horlogère : atelier au dernier étage (surélévation avec des baies d'atelier)  
modénatures en pierre de Montlebon (encadrements des ouvertures, chaînages d'angle, corniches)  
persiennes, lucarne, croupe  
socle en saillie en pierre calcaire blanche

- Prescriptions
  - Conserver la matérialité des balcons (consoles en béton et garde-corps en fer forgé).

- Recommandations
  - Il conviendrait de ne pas avoir de revêtement imperméable en pied de façade.
  - En cas de rénovation des façades, l'enduit ciment et/ou la peinture étanche devraient être déposés et remplacés par un enduit à base de chaux.
