# PLUI-H DU VAL DE MORTEAU

PRÉSERVATION DU PATRIMOINE BÂTI ET VÉGÉTAL

MORTEAU

# Préservation du patrimoine bâti et végétal

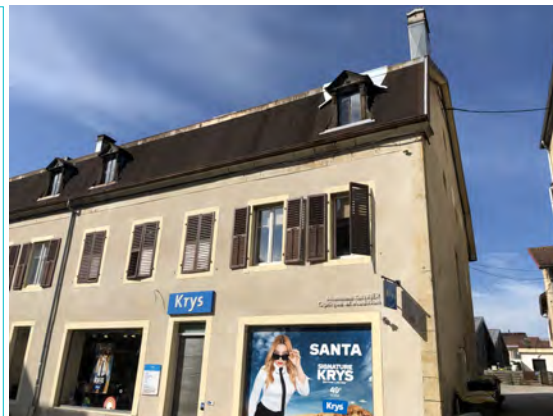
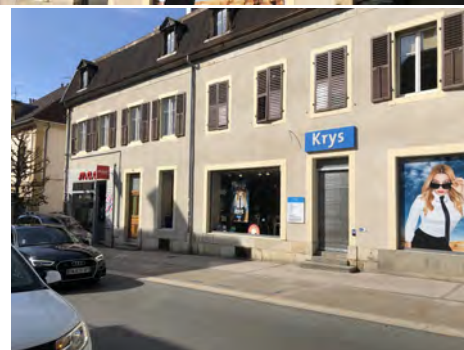
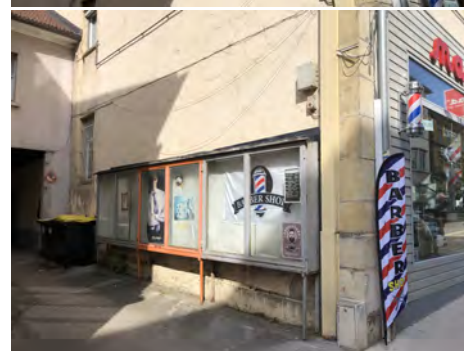
activité horlogère : atelier avec fenêtre horlogère  
modénatures en pierre calcaire blanche et de Montlebon  
(encadrements des ouvertures, chaînages d'angle, corniches)  
persiennes, lucarnes jacobines, mansarde  
socle en saillie en pierre calcaire blanche

- Conserver la matérialité des lucarnes jacobines inscrites dans la mansarde (joues, fronton, couverture en zinc).
- Conserver la baie jumelée séparée par un meneau inscrite sur le mur gouttereau Sud-Ouest.
- Conserver la petite baie avec un linteau en plein-cintre inscrite sur les murs pignons.

- Il conviendrait de ne pas avoir de revêtement imperméable en pied de façade.
- En cas de rénovation des façades, l'enduit ciment et/ou la peinture étanche devraient être déposés et remplacés par un enduit à base de chaux.

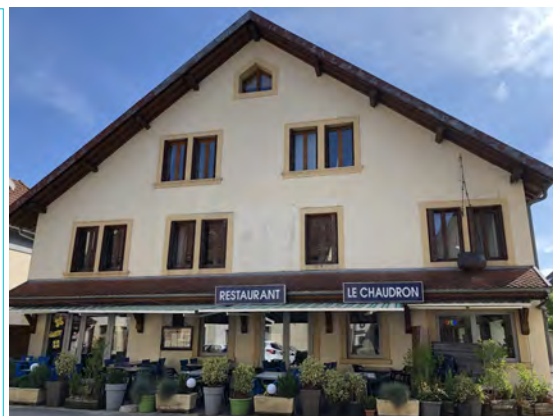
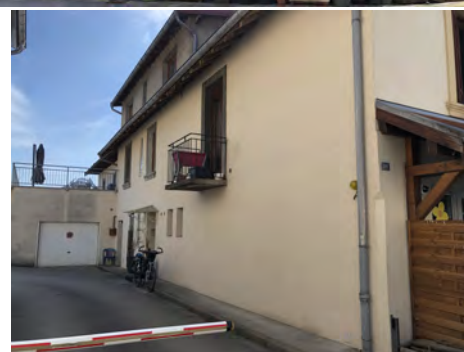
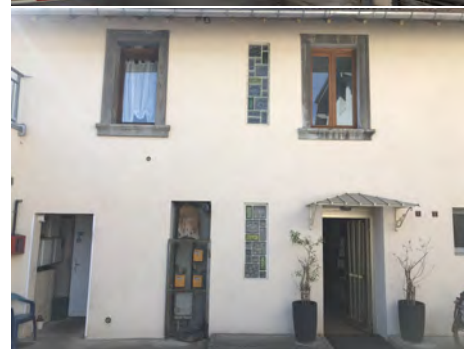
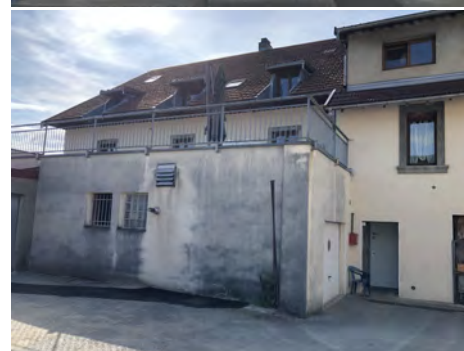
# Morteau - A235

activité horlogère

- Prescriptions
  - Conserver les 3 baies jumelées séparées par un meneau inscrites sur le mur pignon Sud-Ouest dont leur encadrement inférieur accueille une corniche.
- Recommandations
  - Il conviendrait de ne pas avoir de revêtement imperméable en pied de façade.
  - En cas de rénovation des façades, l'enduit ciment devrait être déposé et remplacé par un enduit à base de chaux.
  - En cas de rénovation du mur pignon Sud-Ouest, l'ordonnancement devrait être retrouvé.

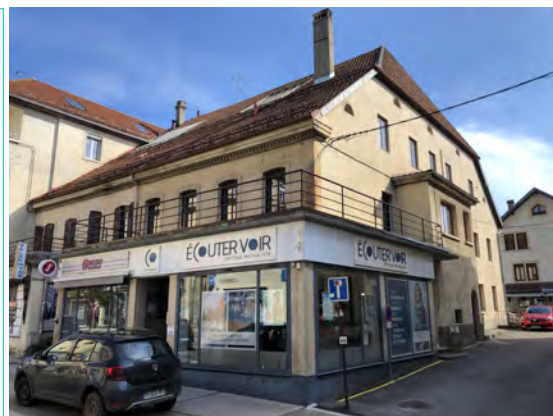
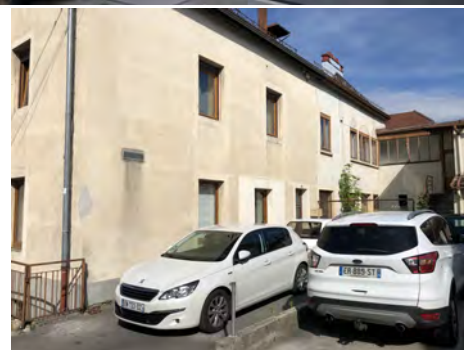
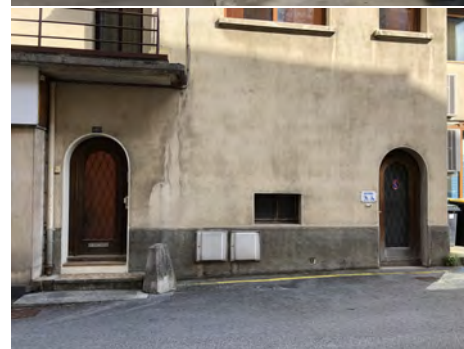
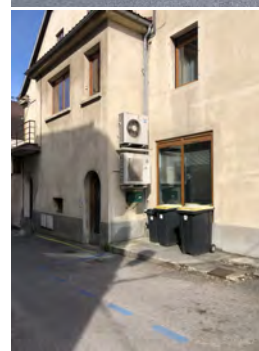
# Morteau - A236

modénatures en pierre de Montlebon (encadrements des ouvertures, chaînages d'angle, corniches à redans)  
demi-croupe  
persiennes

- Prescriptions
  - Conserver les ouvertures en demi-lune inscrites sur le mur pignon Sud-Est.

- Recommandations
  - Il conviendrait de ne pas avoir de revêtement imperméable en pied de façade.
  - En cas de rénovation des façades, l'enduit ciment devrait être déposé et remplacé par un enduit à base de chaux.

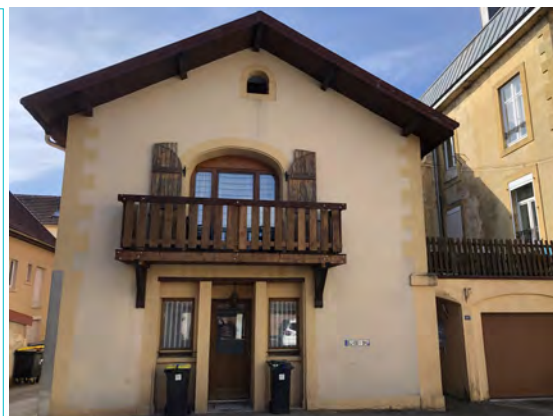
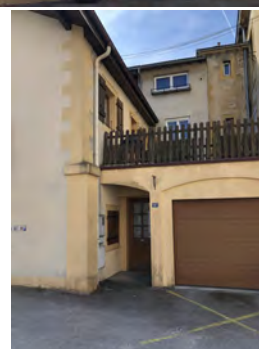
modénatures en pierre de Montlebon (encadrements des ouvertures)  
lucarne rampante

- Prescriptions
  - Conserver la petite baie avec un linteau en plein-cintre inscrite sur le mur pignon Nord-Ouest.

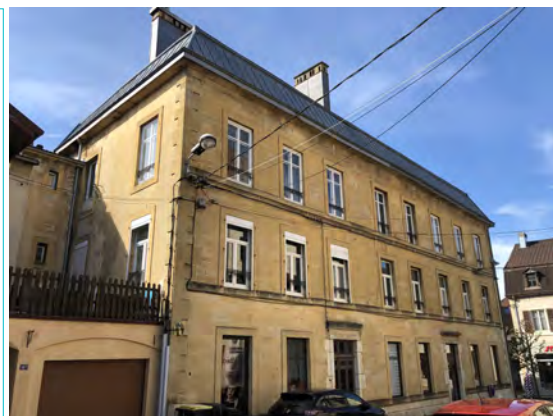
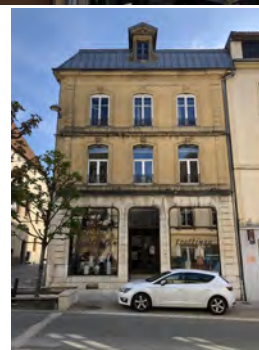
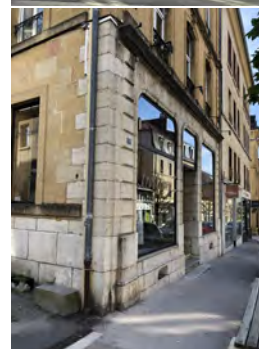
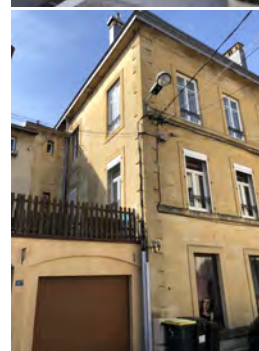
La façade principale et son "retour" de cet immeuble utilisent la pierre de Montlebon. La même pierre est employée pour donner une réelle qualité aux modénatures (encadrements des ouvertures, chaînages d'angle, lucarne jacobine). Son socle en saillie en pierre calcaire blanche se prolonge sur toute la hauteur du rez-de-chaussée, intégrant les vitrines. Des encadrements avec linteaux en arc segmentaire avec clé s'inscrivent sur cette même façade.

- Il conviendrait de ne pas avoir de revêtement imperméable en pied de façade.

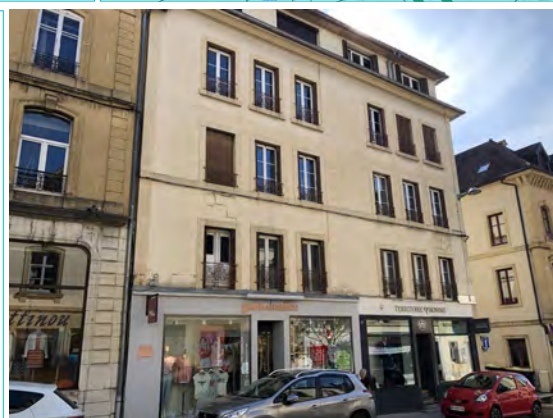
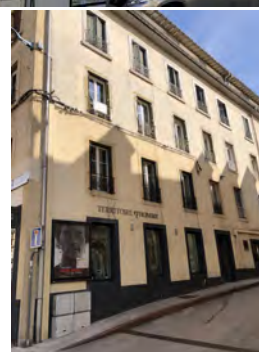
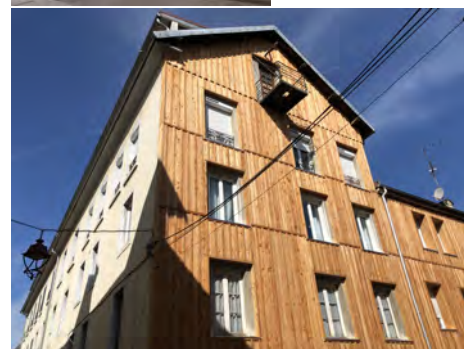
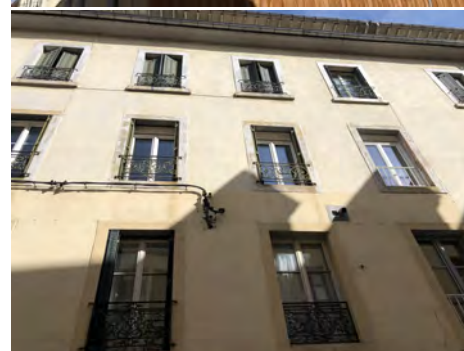
activité horlogère : atelier  
modénatures en pierre calcaire blanche (encadrements des ouvertures, chaînages d'angle, bandeaux, corniches)  
appuis de baies formant bandeau R+2

- Prescriptions
  - Conserver les barres d'appui en fer forgé.
  - Conserver le balcon en acier avec la poulie marquant la fonction passée de cet immeuble.

- Recommandations
  - Il conviendrait de ne pas avoir de revêtement imperméable en pied de façade.
  - En cas de rénovation des façades, l'enduit ciment et/ou la peinture étanche devraient être déposés et remplacés par un enduit à base de chaux.

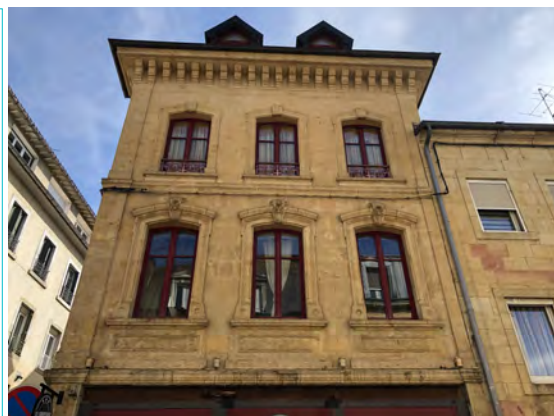
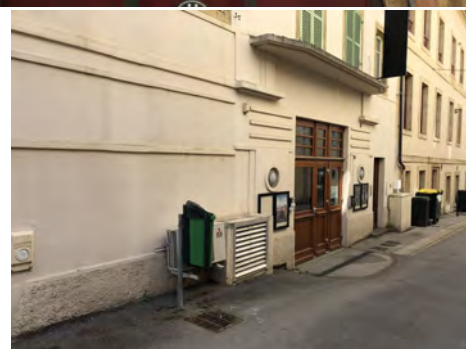
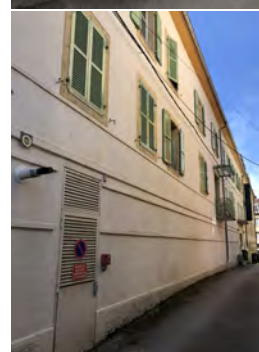
Avec une riche façade en pierre de Montlebon, ce bâtiment du milieu du XIXe est implanté à partir de la rue principale. Cette façade possède des modénatures remarquables (encadrements des ouvertures, chaînages d'angle, bandeaux, corniches à redans), son socle en saillie en pierre calcaire blanche, des lucarnes jacobines, linteaux en arc segmentaire avec clé (2ème étage et linteaux en arc segmentaire avec clé et corniche (1er étage)). Une écriture plus récente (années 1930) se prolonge sur la ruelle perpendiculaire, où l'on trouve le cinéma. On y trouve un petit balcon avec auvent et garde-corps en fer forgé, des ouvertures avec persiennes et encadrements en pierre de Montlebon.

- Prescriptions
  - Conserver les barres d'appui en fer forgé.
  - Conserver l'ensemble formé par le balcon avec le garde-corps en fer forgé et l'auvent

- Recommandations
  - Il conviendrait de ne pas avoir de revêtement imperméable en pied de façade.
  - En cas de rénovation des façades, l'enduit ciment devrait être déposé et remplacé par un enduit à base de chaux.

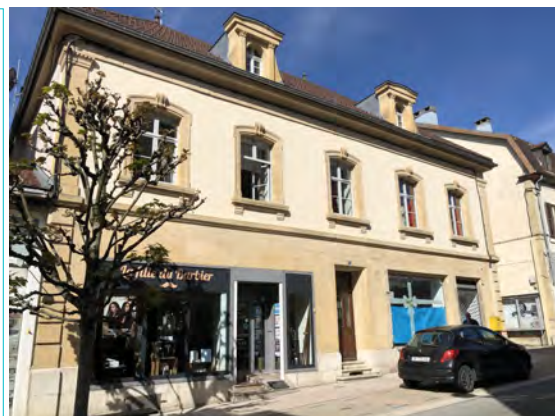
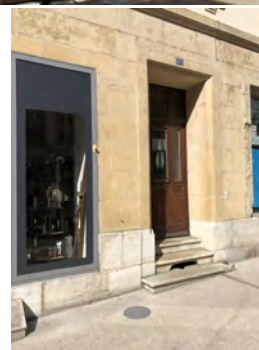
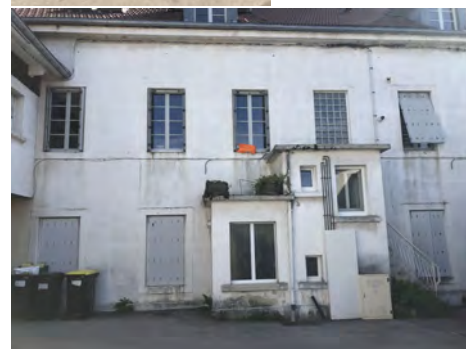
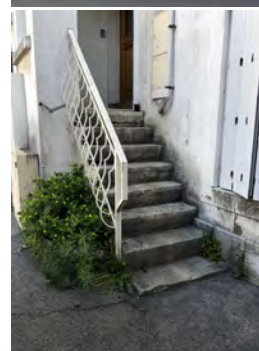
Cet immeuble sur 2 niveaux et cinq travées démontre une composition équilibrée des ouvertures. Le socle en saillie en pierre calcaire blanche, son rez-de-chaussée et modénatures (encadrements des ouvertures, linteau en arc segmentaire avec clé, chaînages d'angle, bandeaux, corniches, lucarnes) en pierre de Montlebon, les teintes d'enduit donnent une allure élégante au bâtiment.

- Prescriptions
  - Conserver l'escalier en pierre inscrit sur la façade Sud-Ouest.
  - Conserver la matérialité des lucarnes (façade en pierre de Montlebon, joues et couverture en zinc).

- Recommandations
  - Il conviendrait de ne pas avoir de revêtement imperméable en pied de façade.
  - En cas de rénovation des façades, l'enduit ciment devrait être déposé et remplacé par un enduit à base de chaux.

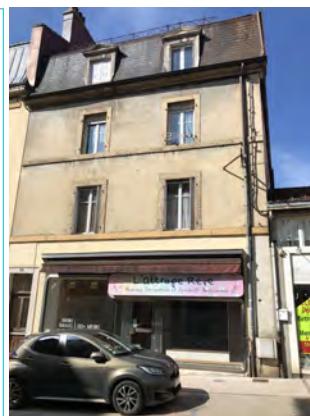
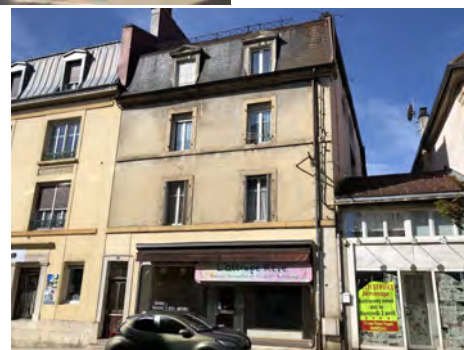
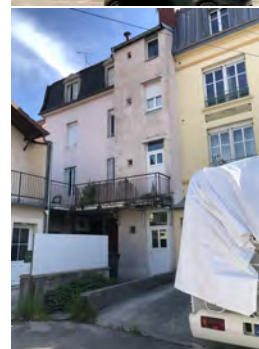
modénatures en pierre de Montlebon (encadrements des ouvertures, chaînages d'angle, bandeaux, corniches)  
socle en saillie en pierre calcaire blanche  
lucarnes jacobines, mansarde

- Prescriptions
- Conserver la matérialité des lucarnes frontons inscrites dans les mansardes (façade en pierre calcaire, joues et couverture en zinc).

- Recommandations
- Il conviendrait de ne pas avoir de revêtement imperméable en pied de façade.
- En cas de rénovation des façades, l'enduit ciment devrait être déposé et remplacé par un enduit à base de chaux.

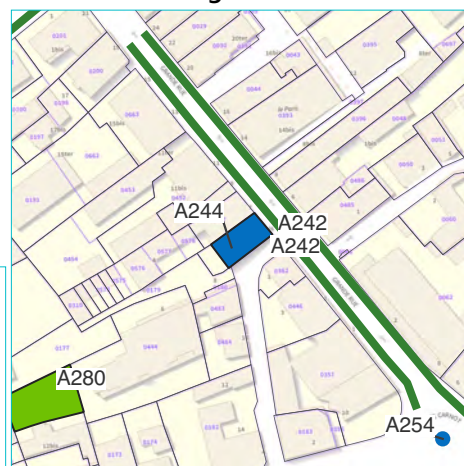
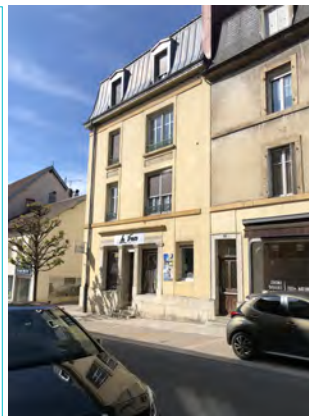
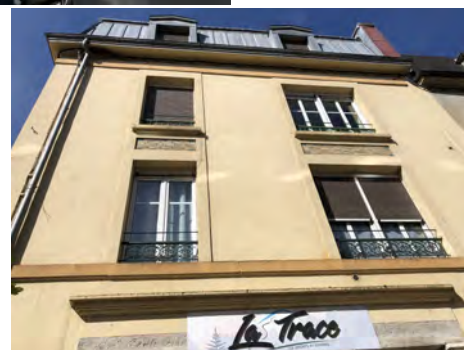
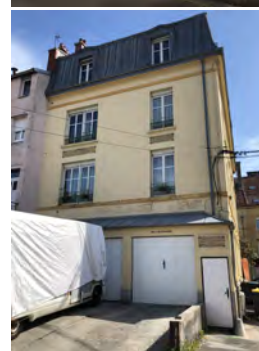
# Morteau - A244

Ce bâtiment, qui accueillait initialement une librairie, une imprimerie et des logements, montre des modénatures intéressantes : en pierre de Montlebon (encadrements des ouvertures, chaînages d'angle, bandeaux), en brique (allèges des fenêtres), linteaux en arc surbaissé avec clé et briques vernissées (rue traversière). Il est coiffé d'un toit à la Mansart et s'assoit sur un socle en saillie en pierre calcaire blanche qui se prolonge pour créer l'entrée du commerce.

- Prescriptions
  - Conserver les barres d'appui en fer forgé.

- Recommandations
  - Il conviendrait de ne pas avoir de revêtement imperméable en pied de façade.
  - En cas de rénovation des façades, l'enduit ciment devrait être déposé et remplacé par un enduit à base de chaux.

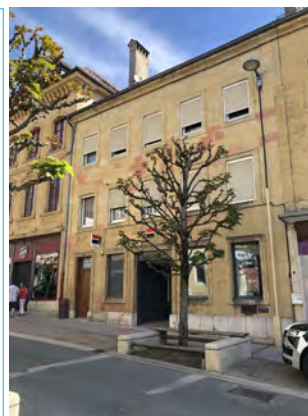
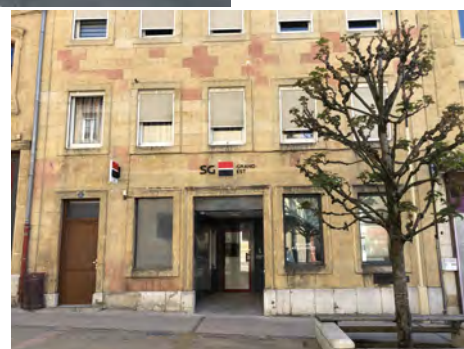
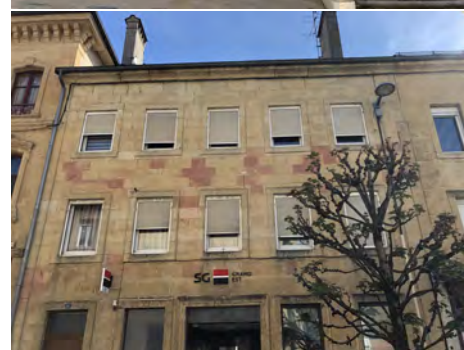
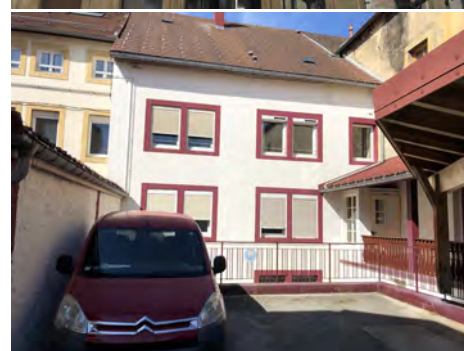
Ce bâtiment à la façade sur rue en pierre de Montlebon - dont certaines veinées de rose - est réalisé avec sobriété. Sa façade et ses modénatures (encadrements des ouvertures, corniches) se distingue du socle en saillie en pierre calcaire blanche. Côté cour, la présence de baies jumelées trahissent l'existence d'une ancienne activité horlogère.

La propriété possède un arbre remarquable en fond de parcelle.

- Prescriptions
  - Conserver les baies jumelées séparées par un meneau inscrites sur la façade Nord-Est.

- Recommandations
  - Il conviendrait de ne pas avoir de revêtement imperméable en pied de façade.
  - En cas de rénovation des façades, l'enduit ciment et/ou la peinture étanche devraient être déposés et remplacés par un enduit à base de chaux.

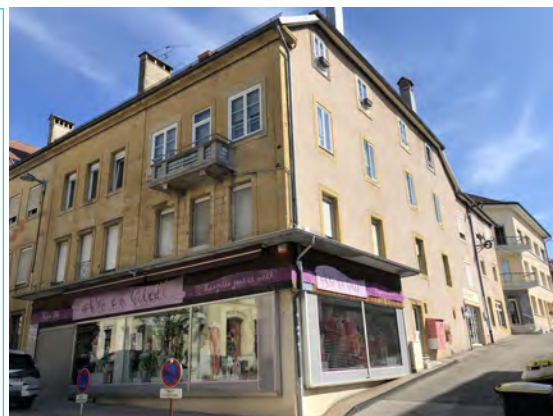
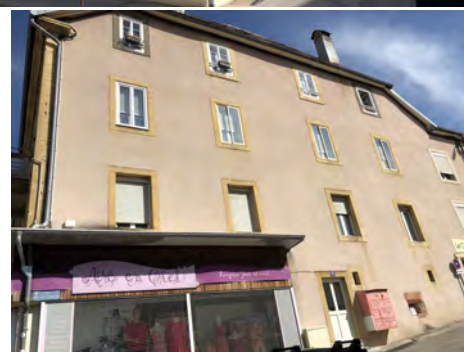
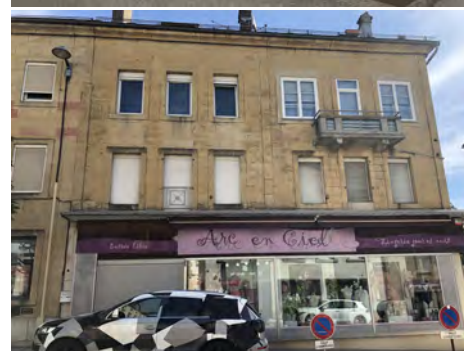
# Morteau - A246

Ce bâtiment en pierre de taille structure les fronts de rue. Ses modénatures sont en pierre de Montlebon (encadrements des ouvertures, chaînages d'angle), la façade côté Grande rue utilisant entièrement cette pierre de Montlebon.

- Il conviendrait de ne pas avoir de revêtement imperméable en pied de façade.
- En cas de rénovation des façades, l'enduit ciment et/ou la peinture étanche devraient être déposés et remplacés par un enduit à base de chaux.
- Il conviendrait de remplacer le balcon en façade Sud-Ouest qui n'est pas en accord avec la façade ou à minima de le repeindre pour une meilleure insertion.

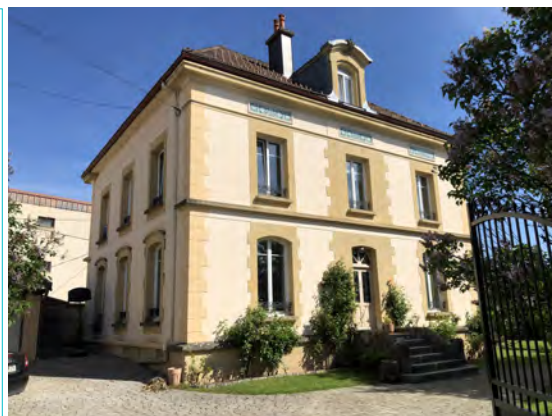
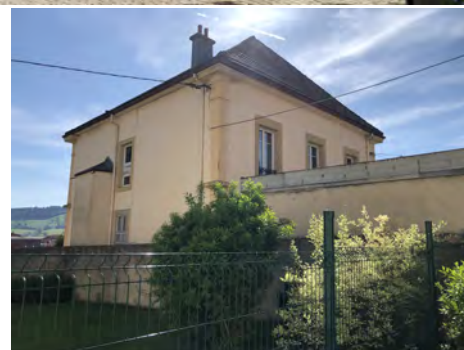
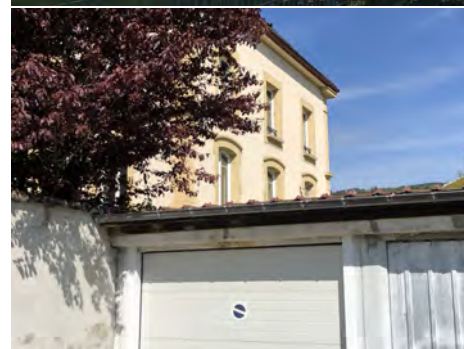
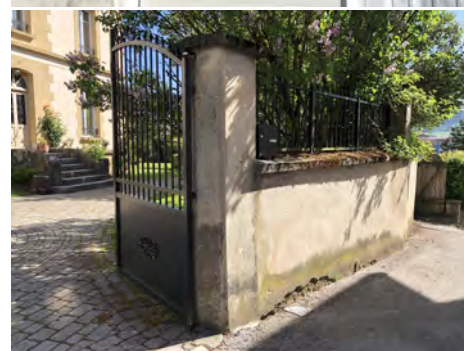
# Morteau - A248

En position de promontoire sur le revers du coteau, cette maison élégante présente des modénatures en pierre de Montlebon : encadrements des ouvertures (avec linteaux en arc segmentaire pour celles du rez-de-chaussée), chaînages d'angle, corniches, bandeaux. Son socle en saillie est marqué par un bandeau avec arase courbée. Ses frises décoratives et sa toiture pavillon (comportant une lucarne avec couverture cintrée) complètent la composition classique de la construction. Elle est précédée d'un joli jardin et d'un perron en pierre.

- Prescriptions
  - Conserver les barres d'appui en fer forgé.
  - Conserver l'escalier en pierre de taille desservant l'entrée.
  - Conserver le revêtement en pavé et l'ambiance végétale de la parcelle.

- Recommandations
  - En cas de rénovation des façades, l'enduit ciment et/ou la peinture étanche devraient être déposés et remplacés par un enduit à base de chaux.

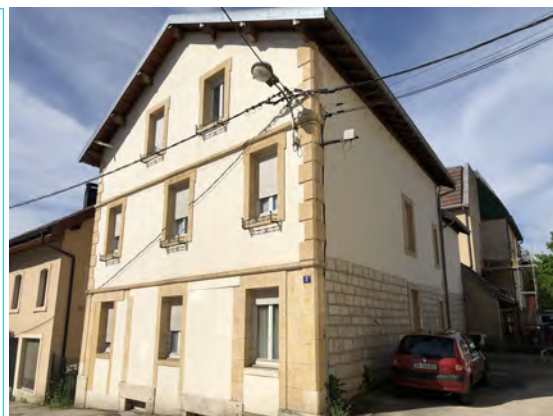
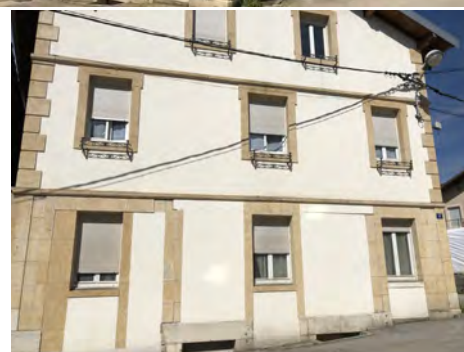
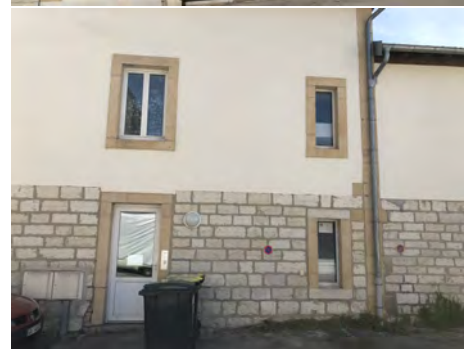
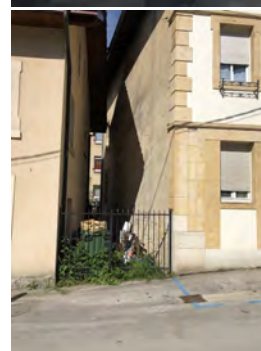
modénatures en pierre de Montlebon (encadrements des ouvertures, chaînages d'angle, bandeaux)  
socle en saillie en pierre calcaire blanche

- Il conviendrait de ne pas avoir de revêtement imperméable en pied de façade.

- En cas de rénovation des façades, l'enduit et les joints ciment devraient être déposés et remplacés par un enduit à base de chaux.

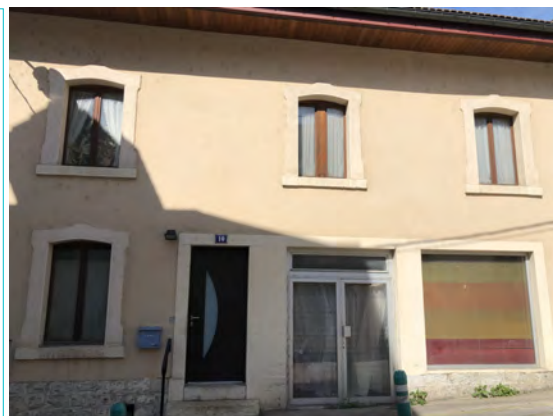
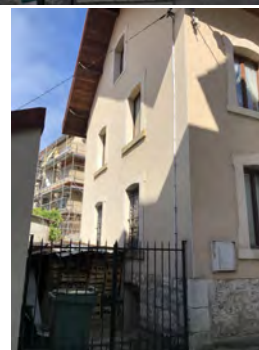
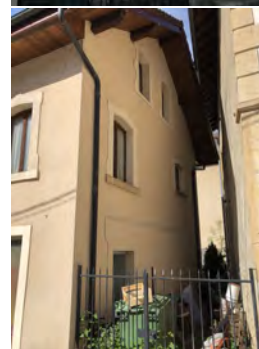
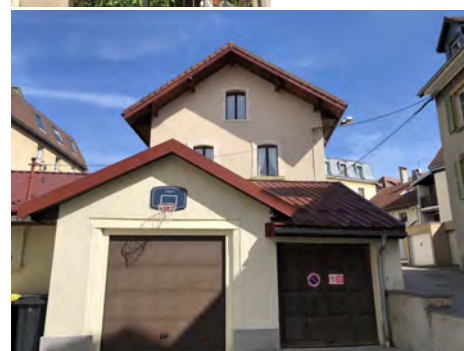
encadrement des ouvertures en brique et pierre calcaire blanche

- Il conviendrait de ne pas avoir de revêtement imperméable en pied de façade.
- En cas de rénovation des façades, l'enduit et les joints ciment devraient être déposés et remplacés par un enduit à base de chaux.

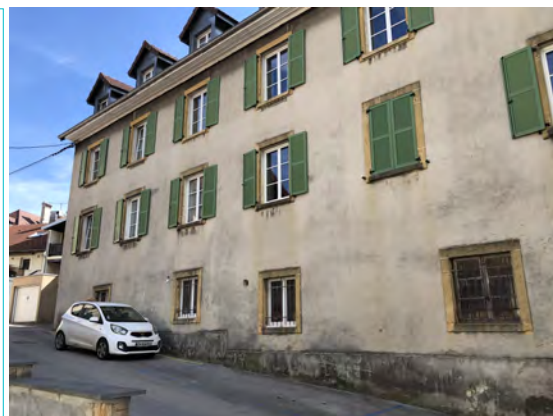
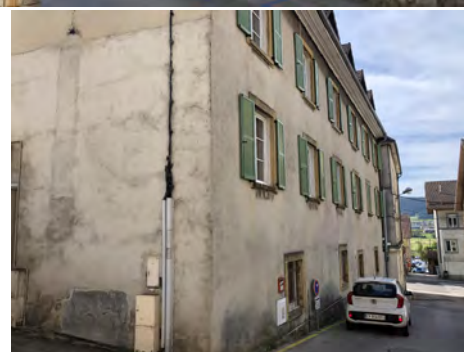
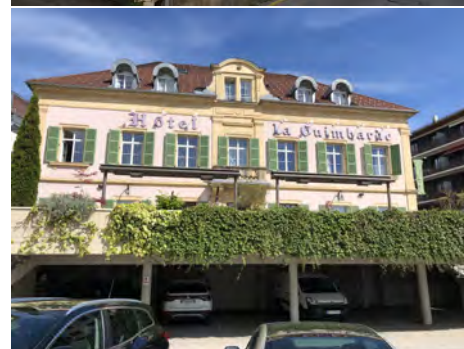
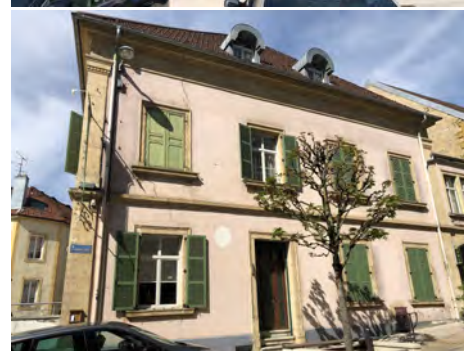
Détaché de la place Carnot par une terrasse surélevée, l'hôtel présente une façade imposante avec un fronton travaillé, au-dessus du balcon central. La pierre de Montlebon y est omniprésente : encadrements des ouvertures, chaînages d'angle, bandeaux, corniches, balcons et appuis de fenêtre avec consoles. Les persiennes participent à l'animation des façades.

En toiture, une grande lucarne cintrée et ouvragée en pierre de Montlebon est accompagnée de 4 lucarnes de taille plus modeste avec couverture en plein-cintre.

- Il conviendrait de ne pas avoir de revêtement imperméable en pied de façade.
- En cas de rénovation des façades, l'enduit et les pansements ciment devraient être déposés et remplacés par un enduit à base de chaux.

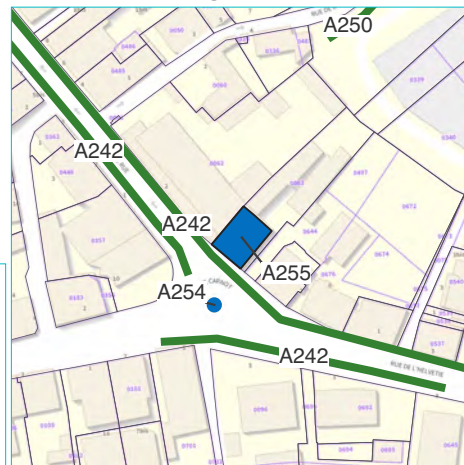
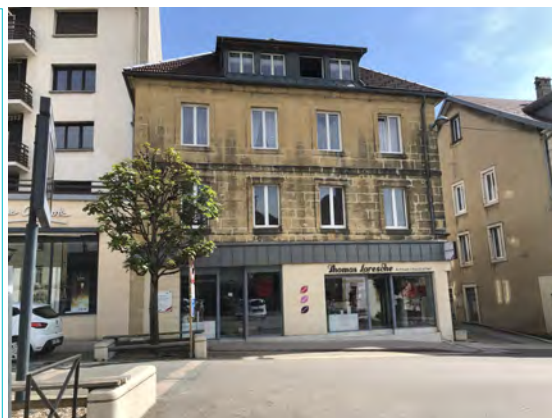
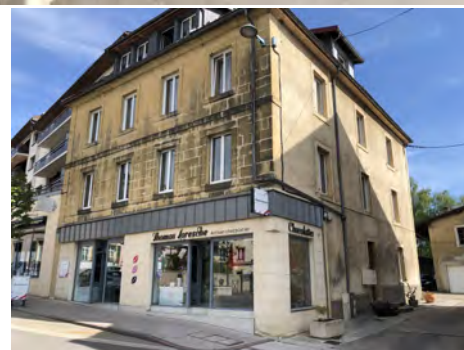
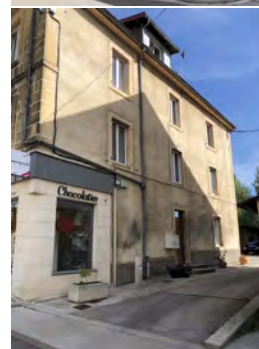
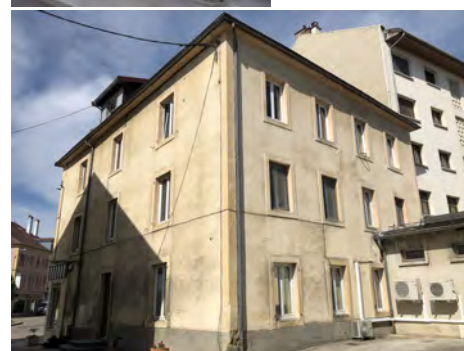
modénatures en pierre de Montlebon (encadrements des ouvertures, chaînages d'angle, bandeaux)  
lucarnes rampantes

- Prescriptions
  - Conserver l'escalier en pierre de taille inscrit sur la façade Sud-Est.

- Recommandations
  - Il conviendrait de ne pas avoir de revêtement imperméable en pied de façade.
  - En cas de rénovation des façades, l'enduit ciment devrait être déposé et remplacé par un enduit à base de chaux.

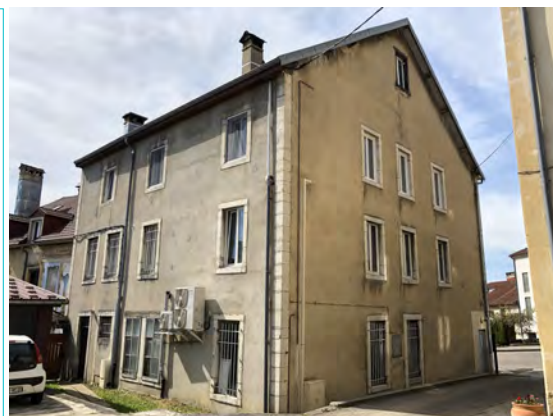
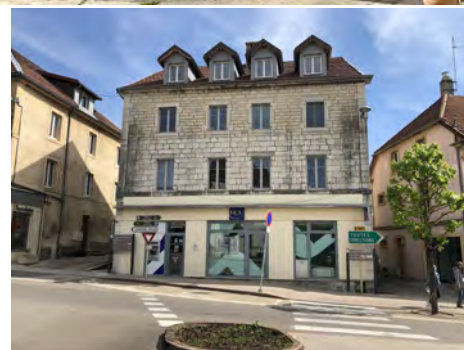
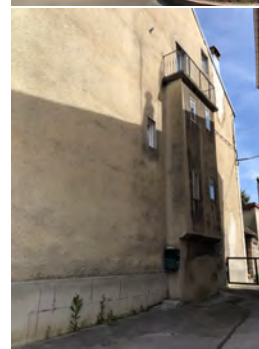
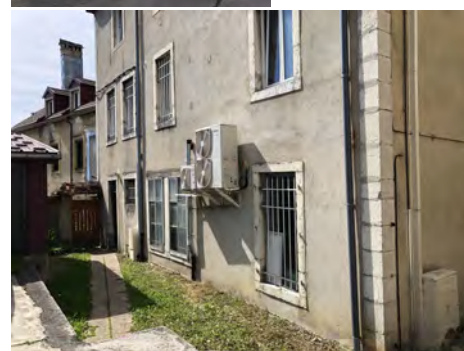
Ancienne imprimerie puis atelier d'horlogerie, cet immeuble présente une belle façade simple en pierre calcaire blanche, au-dessus d'un soubassement commercial dont la peinture vient masquer en partie la qualité initiale du bâtiment. Elle présente de nombreuses ouvertures sur chacune de ses façades (dont une baie jumelée en façade Nord-Est). Quatre lucarnes jacobines ont récemment été ajoutées en toiture.

- Prescriptions
  - Conserver la baie jumelée séparée par un meneau inscrite sur le mur gouttereau Nord-Est.

- Recommandations
  - Il conviendrait de ne pas avoir de revêtement imperméable en pied de façade.
  - En cas de rénovation des façades, l'enduit ciment devrait être déposé et remplacé par un enduit à base de chaux.

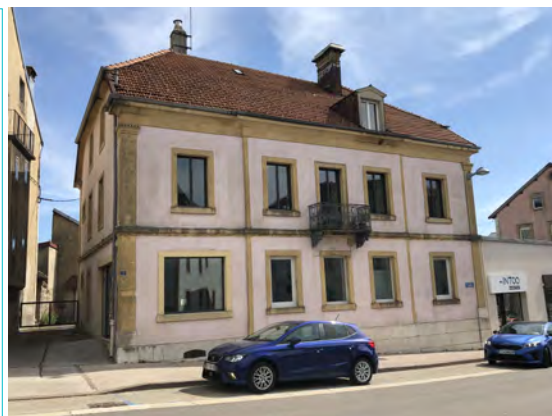
Ce bâtiment au volume simple et aux tons pastel, avec toit à demi-croupes, présente une façade très bien ordonnancée, avec une lucarne jacobine en toiture en alignement. Il participe à la constitution de la rue. Ses modénatures en pierre de Montlebon (encadrements des ouvertures, pilastres d'angle, bandeaux, corniches), son socle en saillie en pierre calcaire blanche et un avant-corps central légèrement saillant accompagné d'un petit balcon métallique ouvragé lui confèrent une réelle qualité architecturale.

- Prescriptions
  - Conserver la matérialité du balcon inscrit sur le mur gouttereau Sud-Ouest (consoles et garde-corps en fer forgé).

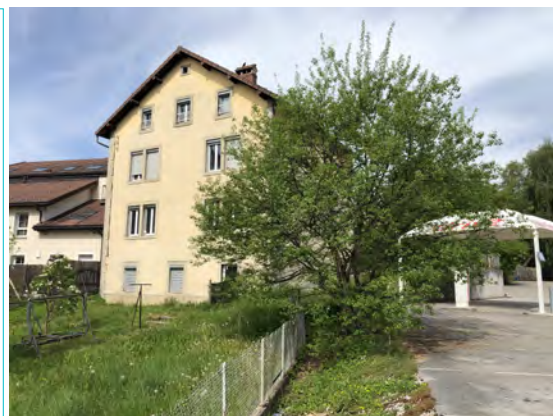
# Morteau - A258

modénatures en béton (encadrements des ouvertures, chaînages d'angle)  
socle en saillie

- Il conviendrait de ne pas avoir de revêtement imperméable en pied de façade.
- En cas de rénovation des façades, l'enduit ciment devrait être déposé et remplacé par un enduit à base de chaux.

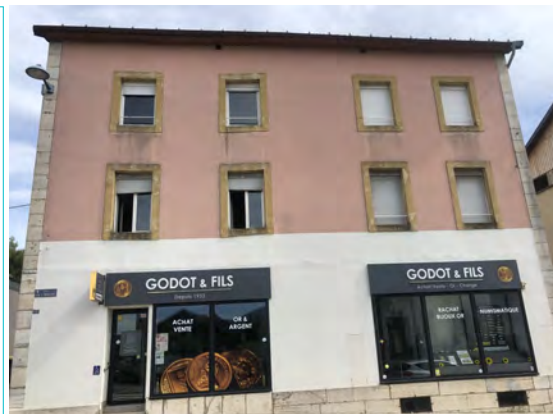
# Morteau - A259

encadrements des ouvertures pierre de Montlebon  
chaînages d'angle en pierre calcaire blanche tout comme le socle en saillie

- Prescriptions
  - Conserver les ouvertures en demi-lune inscrites sur les murs pignons.

- Recommandations
  - Il conviendrait de ne pas avoir de revêtement imperméable en pied de façade.
  - En cas de rénovation des façades, l'enduit ciment devrait être déposé et remplacé par un enduit à base de chaux.
  - Le rez-de-chaussée mériterait d'être traité de manière plus qualitative (teintes et positionnement des couleurs permettant de distinguer le rez-de-chaussée des étages...).

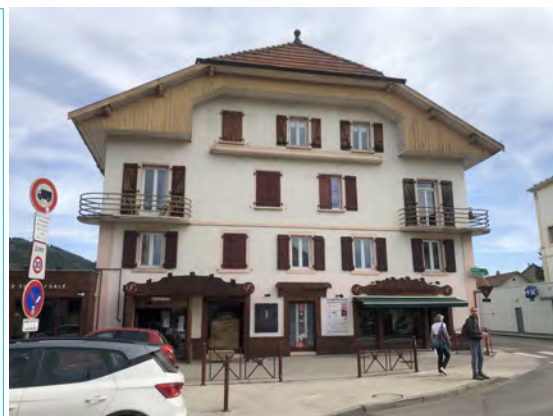
# Morteau - A260

activité horlogère  
rez-de-chaussée en moellons calcaires avec modénature en pierre calcaire blanche  
autres étages en béton  
demi croupes, lucarnes jacobines

- Prescriptions
  - Conserver l'épi de faîtage.
  - Conserver le rang pendu.

- Recommandations
  - Il conviendrait de ne pas avoir de revêtement imperméable en pied de façade.
  - En cas de rénovation des façades, l'enduit ciment devrait être déposé et remplacé par un enduit à base de chaux.
  - Il conviendrait de retrouver un enduit à base de chaux à l'endroit où les moellons calcaires sont restés apparents afin de les protéger.

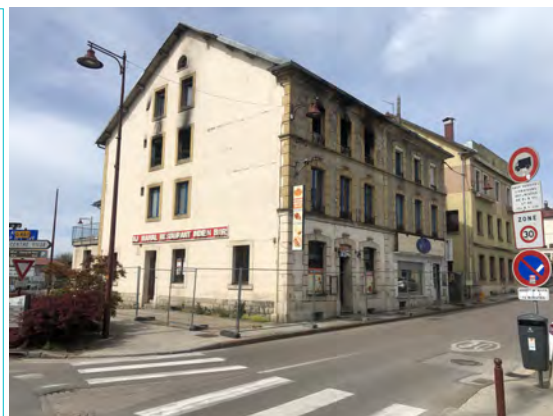
# Morteau - A261

façade sur rue : rez-de-chaussée modénature en pierre calcaire blanche avec remplissage en brique et autres étages modénature en pierre de Montlebon avec remplissage en brique encadrement des ouvertures en brique et pierre de Montlebon socle en saillie.

Cet immeuble a connu un important incendie en 2025.

- Prescriptions
  - Conserver les ouvertures en demi-lune inscrites sur les murs pignons.

- Recommandations
  - Il conviendrait de ne pas avoir de revêtement imperméable en pied de façade.
  - En cas de rénovation des façades, l'enduit ciment devrait être déposé et remplacé par un enduit à base de chaux.

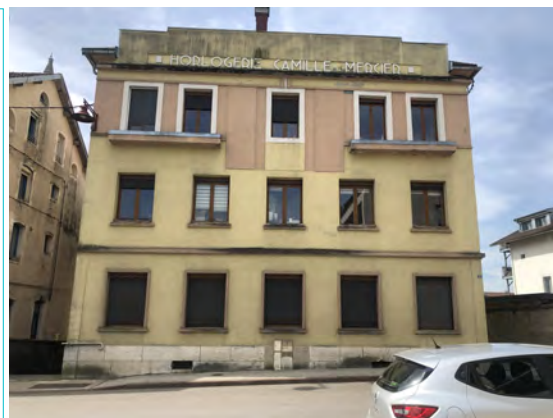
# Morteau - A262

L'ensemble de l' "Horlogerie Camille Mercier" se présente comme une manufacture en pleine ville, dont les éléments bâtis liés aux besoins de l'industrie se sont succédés.

Sur rue, il présente un dessin de façade intéressant (jeu de teintes, bandeaux, fronton avec inscriptions, ouvertures ordonnancées...) et un socle en saillie en pierre calcaire blanche.

- Il conviendrait de ne pas avoir de revêtement imperméable en pied de façade.
- En cas de rénovation des façades, l'enduit ciment devrait être déposé et remplacé par un enduit à base de chaux.

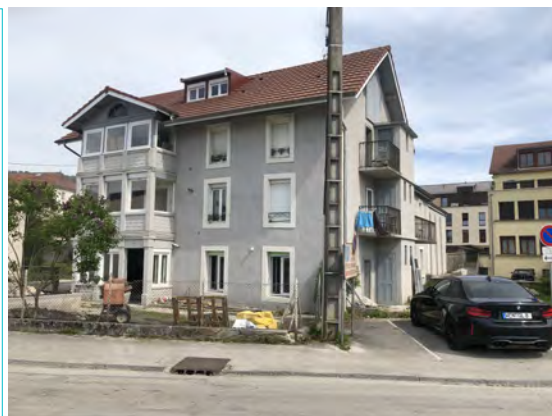
activité horlogère  
lucarne rampante

- Il conviendrait de ne pas avoir de revêtement imperméable en pied de façade.
- En cas de rénovation des façades, l'enduit ciment et/ou la peinture étanche devraient être déposés et remplacés par un enduit à base de chaux.

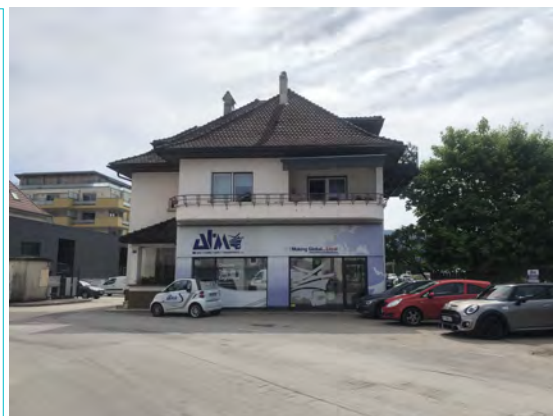
Cette maison des années 1950 se remarque par sa toiture à croupes et retroussis très découpée, avec lucarne rampante et lucarne houteau, proposant une architecture "hybride". Un magasin occupe en partie rez-de-chaussée.

- Prescriptions
  - Conserver les retroussis de toit.
  - Conserver le perron.

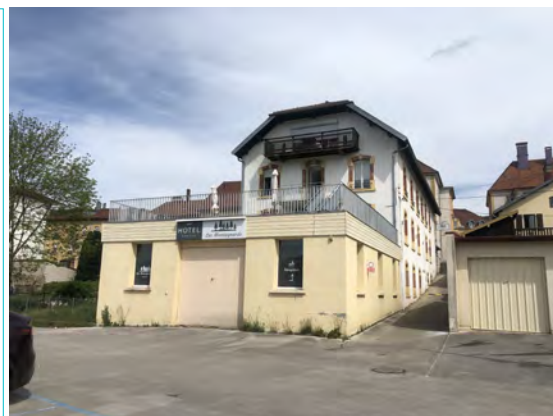
# Morteau - A266

linteau en arc segmentaire avec clé  
encadrement des ouvertures en brique rouge et pierre de Montlebon  
demi-croupes

- Prescriptions
  - Conserver les barres d'appui en fer forgé.
- Recommandations
  - Il conviendrait de ne pas avoir de revêtement imperméable en pied de façade.
  - En cas de rénovation des façades, l'enduit ciment devrait être déposé et remplacé par un enduit à base de chaux.

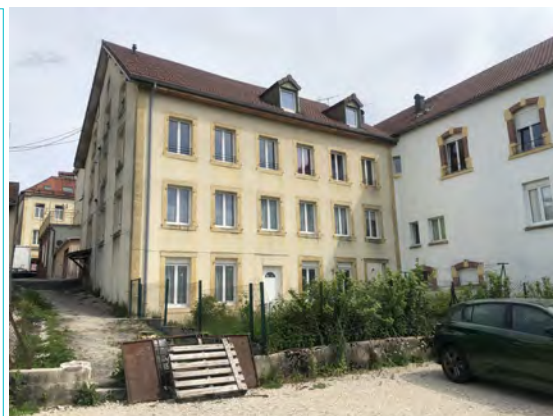
# Morteau - A267

modénatures en pierre de Montlebon (encadrements des ouvertures, chaînages d'angle)  
lucarnes jacobines

- Prescriptions
  - Conserver l'oculus inscrit sur le mur pignon Sud-Ouest.

- Recommandations
  - Il conviendrait de ne pas avoir de revêtement imperméable en pied de façade.
  - En cas de rénovation des façades, l'enduit ciment devrait être déposé et remplacé par un enduit à base de chaux.

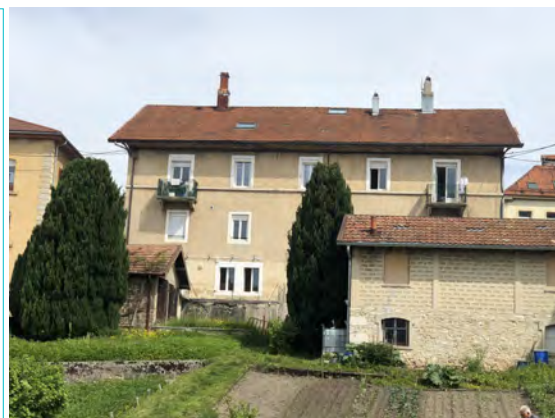
# Morteau - A268

modénatures en pierre calcaire blanche (encadrements des ouvertures)

appui de baies formant bandeau en béton au dernier étage

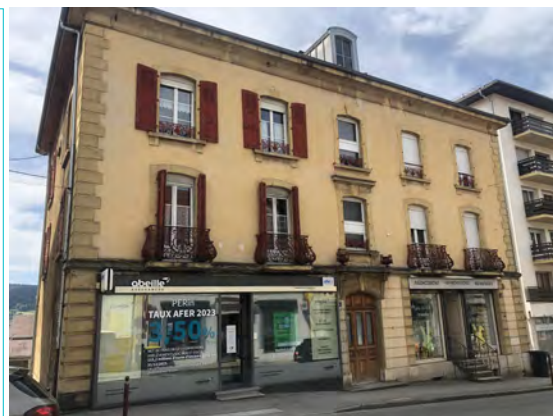
Cette construction emprunte les codes de l'immeuble urbain, avec magasin en rez-de-chaussée. Le jeu de teintes des volets et garde-corps ouvragés donnent une singularité au bâtiment. Il présente des modénatures en pierre de Montlebon (encadrements des ouvertures, chaînages d'angles, corniches). Des persiennes sont partiellement présentes. Les ouvertures en façade (hors magasins) possèdent des linteaux en arc segmentaire (certaines étant fragilisées) ; cette forme est reprise par la lucarne avec couverture cintrée, en alignement avec l'entrée principale.

- Prescriptions
  - Conserver les garde-corps en fer forgé.
  - Conserver la matérialité de la porte d'entrée avec imposte pleine inscrite sur le mur gouttereau Nord-Ouest.

- Recommandations
  - Il conviendrait de ne pas avoir de revêtement imperméable en pied de façade.

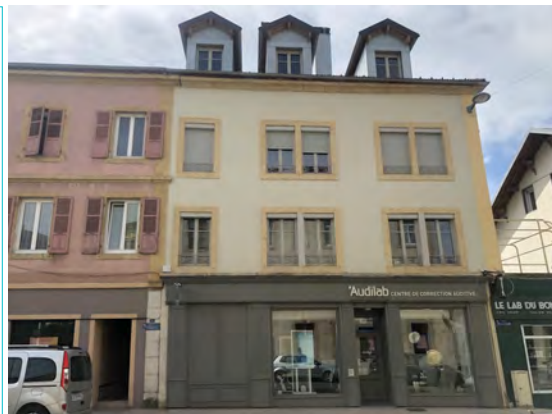
modénatures en pierre de Montlebon et blanche (encadrements des ouvertures, chaînages d'angles, corniches)  
lucarnes jacobines

- Prescriptions
  - Conserver les baies jumelées séparées par un meneau inscrites sur le mur gouttereau Nord-Ouest.

- Recommandations
  - Il conviendrait de ne pas avoir de revêtement imperméable en pied de façade.
  - En cas de rénovation des façades, l'enduit ciment et/ou la peinture étanche devraient être déposés et remplacés par un enduit à base de chaux.

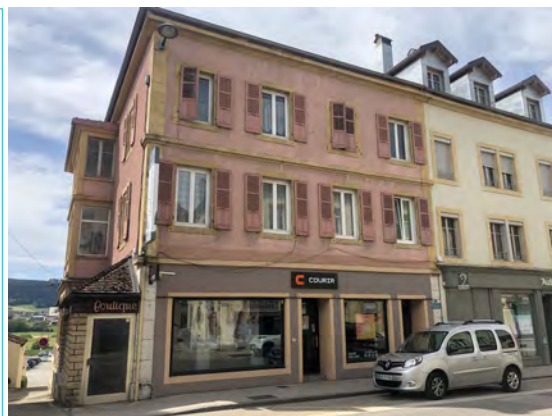
Avec son appareillage en pierre de Montlebon et pierre blanche calcaire (encadrements des ouvertures, chaînages d'angle, bandeaux, corniches), ainsi que ses persiennes ton sur ton, cette construction présente une qualité et une certaine sobriété. L'oriel latéral revêt un caractère unique.

- Prescriptions
  - Conserver l'oriel en structure béton inscrit sur la façade Nord-Est (allège en brique, vitrage sur trois façades).

- Recommandations
  - Il conviendrait de ne pas avoir de revêtement imperméable en pied de façade.
  - En cas de rénovation des façades, l'enduit ciment et/ou la peinture étanche devraient être déposés et remplacés par un enduit à base de chaux.

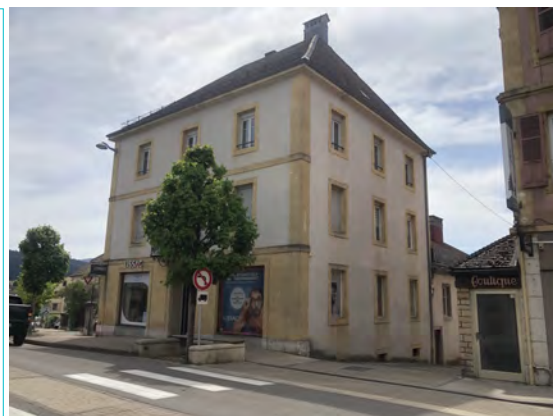
Cette construction, par sa verticalité, participe à l'effet de cadre autour de la place Carnot. La pierre de Montlebon est présente sur l'entièreté du rez-de-chaussée sur rue et utilisée pour certaines modénatures (encadrements des ouvertures, chaînages d'angle, bandeaux, corniches). Un petit balcon en fer forgé avec consoles et garde-corps marque l'entrée principale du bâtiment.

- Prescriptions
  - Conserver la matérialité du balcon (consoles et garde-corps en fer forgé avec volutes) inscrit sur la façade Nord-Ouest.

- Recommandations
  - Il conviendrait de ne pas avoir de revêtement imperméable en pied de façade.
  - En cas de rénovation des façades, l'enduit ciment et/ou la peinture étanche devraient être déposés et remplacés par un enduit à base de chaux.

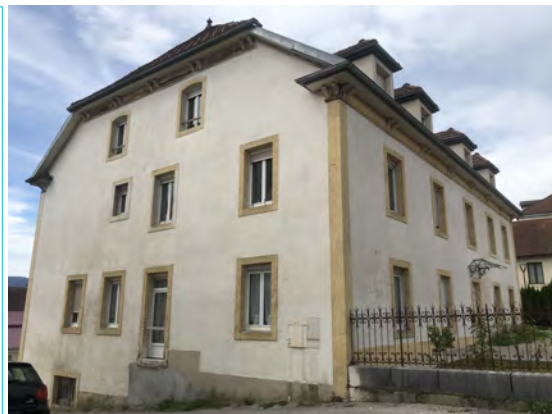
Ce bâtiment élégant met en valeur les modénatures en pierre de Montlebon (encadrements des ouvertures, pilastres d'angles, bandeaux, corniches avec corbeaux, socle en saillie). Une petite marquise en fer forgé accompagne l'entrée. Sa toiture avec demi-croupes et épis de faîtage intègre plusieurs lucarnes capucines de réalisation plus récente. Il est précédé d'un espace ouvert entouré par un mur maçonné en pierre calcaire avec grille en fer forgé.

- Prescriptions
  - Conserver les épis du faîtage et la marquise présente en façade Nord.

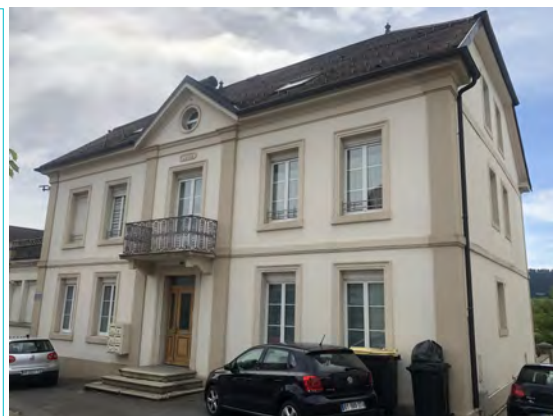
De très belle facture et aux proportions harmonieuses, cette construction dispose de modénatures en pierre calcaire (encadrements des ouvertures, pilastres et pilastres d'angle, bandeaux, corniches, socle en saillie). Le balcon avec garde-corps en fer forgé et le fronton avec oculus marque l'entrée au bâtiment. Son toit à demi-croupes accueille 2 épis de faîtage. L'extension latérale, atelier d'horlogerie construit postérieurement, respecte les codes du bâtiment principal.

Un mur maçonné en pierre calcaire avec grille en fer forgé clôt la propriété.

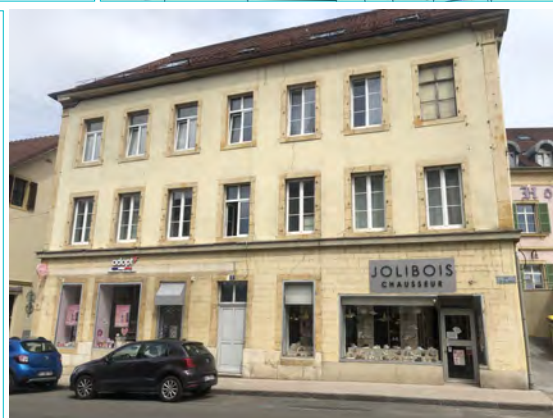
modénatures en pierre de Montlebon (encadrements des ouvertures, pilastres d'angles, corniches)  
socle en saillie en pierre calcaire blanche  
rez-de-chaussée façade sur rue en pierre de calcaire de Montlebon croupes

• Recommandations  
- Il conviendrait de ne pas avoir de revêtement imperméable en pied de façade.  
- En cas de rénovation des façades, l'enduit ciment et/ou la peinture étanche devraient être déposés et remplacés par un enduit à base de chaux.

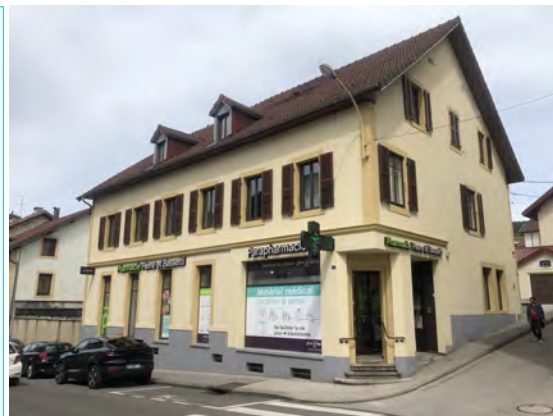
modénatures en pierre de Montlebon (encadrements des ouvertures, chaînages d'angles, bandeaux, corniches)  
lucarnes jacobines  
persiennes

- Prescriptions
  - Conserver la baie jumelée séparée par un meneau inscrite sur le mur pignon Nord-Est.

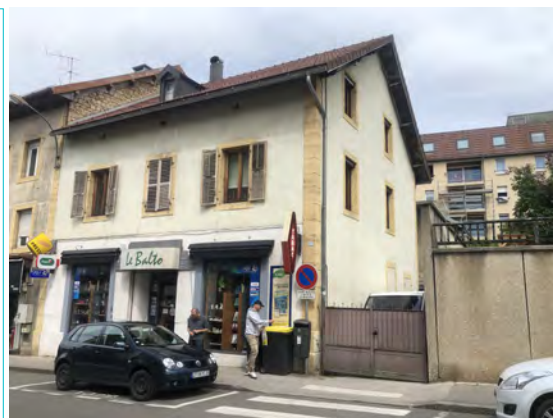
modénatures en pierre de Montlebon (encadrements des ouvertures, chaînages d'angles)  
 lucarnes jacobines  
 persiennes

- Il conviendrait de ne pas avoir de revêtement imperméable en pied de façade.  
 - En cas de rénovation des façades, l'enduit ciment et/ou la peinture étanche devraient être déposés et remplacés par un enduit à base de chaux.

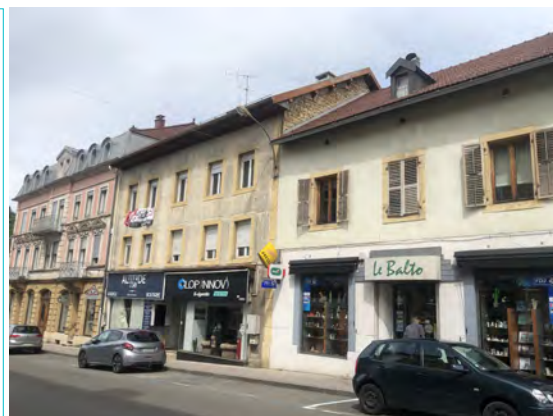
modénatures en pierre de Montlebon (encadrements des ouvertures)

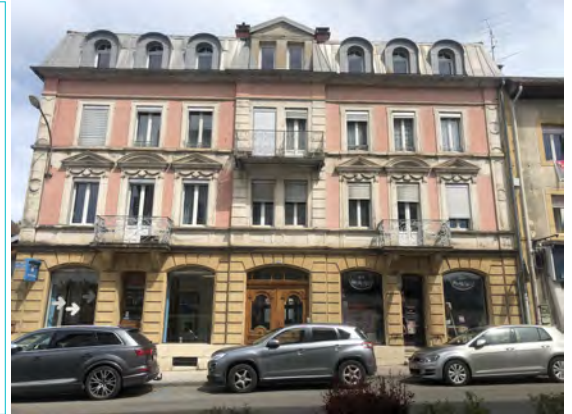
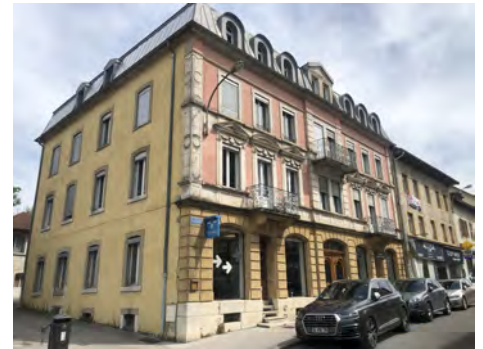
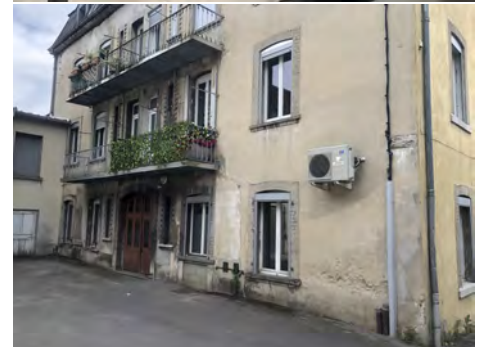
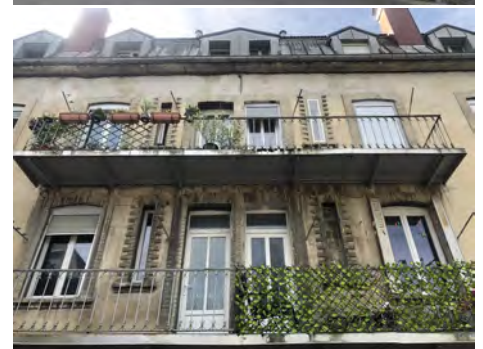
# Morteau - A279

Cet immeuble est constitutif d'une ancienne usine d'horlogerie. Sa façade sur rue présente un rez-de-chaussée en pierre de Montlebon et une porte en bois avec imposte. Les modénatures des étages, richement ouvragées, sont réalisées en pierre calcaire blanche (pilastres, corniches, encadrements des ouvertures, frontons triangulaires et cintrés...). Cela en fait une référence pour la construction d'un centre-ville animé. Les autres façades accueillent des ouvertures avec linteau en arc segmentaire en brique. Des balcons ouvragés sont présents sur les façades Sud-Est et Nord-Ouest. Le toit à la Mansart en zinc accueille une large lucarne à fronton et 6 lucarnes avec couverture cintrée.

- Conserver la matérialité des balcons (consoles en pierre et garde-corps en fer forgé) inscrits sur la façade Sud-Est.
- Conserver la matérialité des balcons (poutres en acier et garde-corps en fer forgé) inscrits sur la façade Nord-Ouest.
- Conserver la matérialité de la porte cochère avec imposte vitrée inscrite sur la façade Sud-Est ainsi que sa grille ornementée devant vitrage.
- Conserver la matérialité des combles à la Mansart.

- Il conviendrait de ne pas avoir de revêtement imperméable en pied de façade.
- En cas de rénovation des façades, l'enduit ciment et/ou la peinture étanche devraient être déposés et remplacés par un enduit à base de chaux.
