# PLUI-H DU VAL DE MORTEAU

PRÉSERVATION DU PATRIMOINE BÂTI ET VÉGÉTAL

MORTEAU

# Préservation du patrimoine bâti et végétal

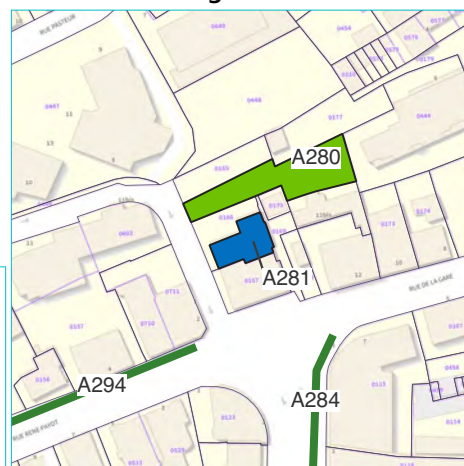
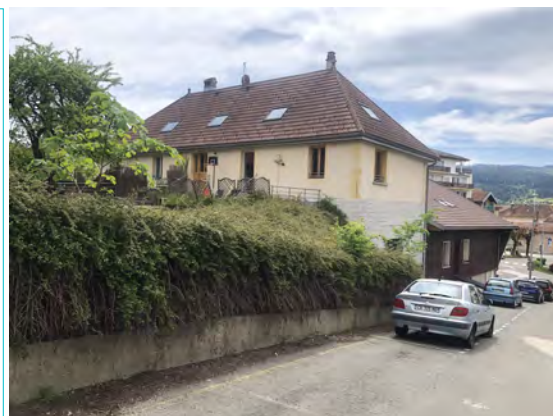
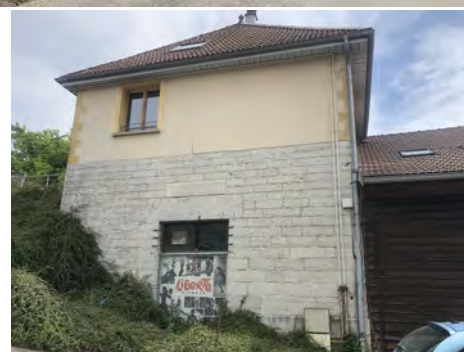
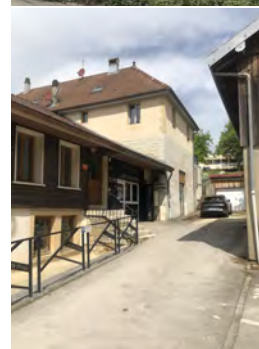
pierre calcaire blanche marquant le rez-de-chaussée bat au Nord-Est  
croupe  
modénatures en pierre de Montlebon (encadrements des ouvertures,  
chaînages d'angle)

- Prescriptions
  - Conserver les épis de faîtage.

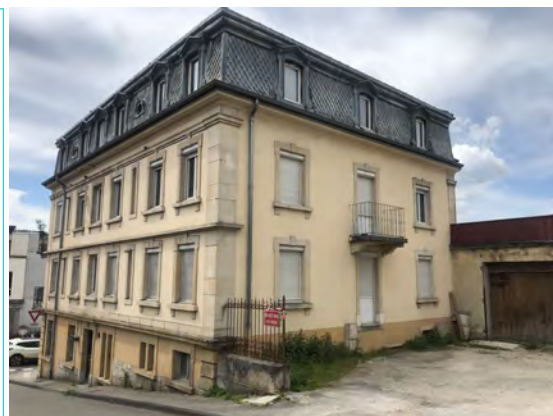
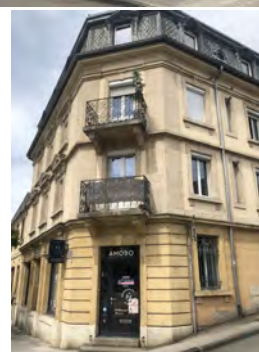
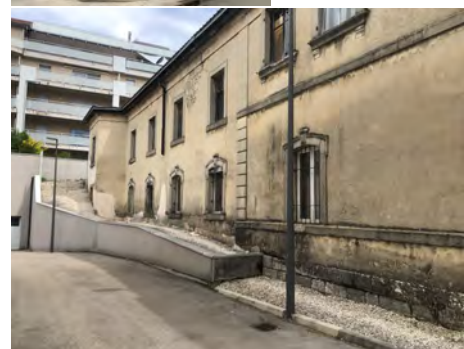
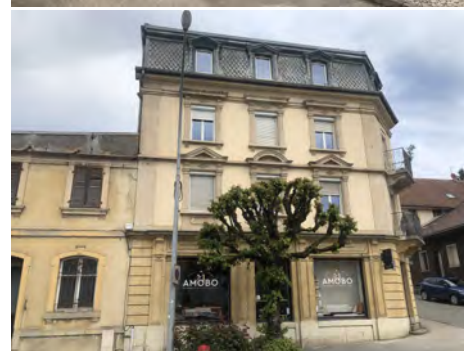
Cet ancien immeuble de logements et fromagerie propose un bel ordonnancement vertical entre le socle (en pierre calcaire blanche), les étages et le toit à la Mansart avec tuiles en écailles de zinc. En façades Nord-Est et Sud-Est : rez-de-chaussée en pierre de Montlebon, étages en pierre calcaire blanche (pilastres d'angle, corniches, bandeaux, encadrements des ouvertures). En façade Sud-Est, certaines ouvertures sont accompagnées d'un fronton triangulaire ou cintré, puis intègrent des linteaux en arc segmentaire avec clé pointe de diamant. L'étage mansardé possède des baies incrustées avec fronton métallique et ouvertures en demi-lune.

- Prescriptions
- Conserver la matérialité des balcons (consoles en pierre et garde-corps en fer forgé).

- Recommandations
- Il conviendrait de retrouver un enduit à base de chaux à l'endroit où les moellons calcaires sont restés apparents afin de les protéger.

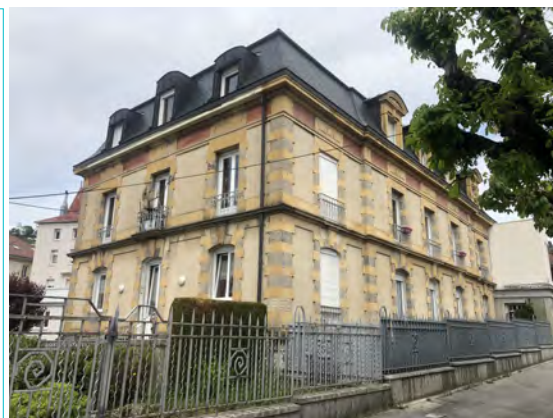
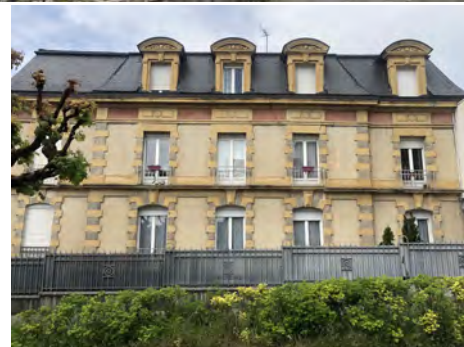
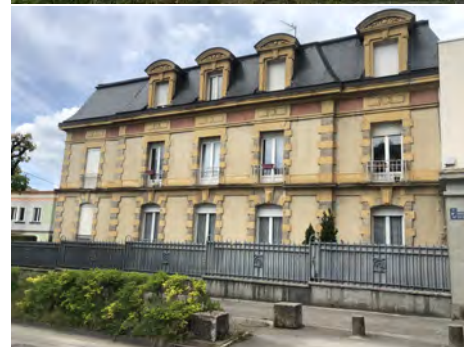
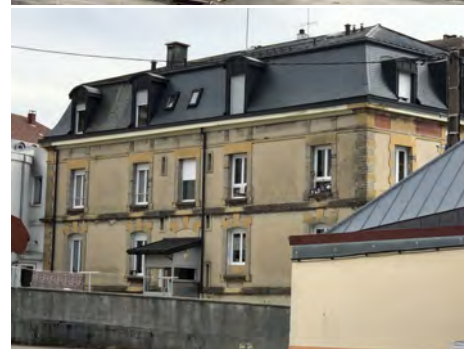
Ce volume horizontal bénéficie de modénatures en pierre de Montlebon et/ou briques grises : encadrements des ouvertures, chaînages d'angle, appuis de baies formant bandeau, lucarnes à fronton. Dans les mansardes, plusieurs lucarnes avec couverture cintrée ont également été créées. Un mur maçonné avec grille en fer forgé clôt la propriété.

- Prescriptions
  - Conserver la matérialité des lucarnes fronton inscrites dans les mansardes (façade en pierre calcaire, joues et couverture en zinc).
  - Conserver les garde-corps des baies en fer forgé.

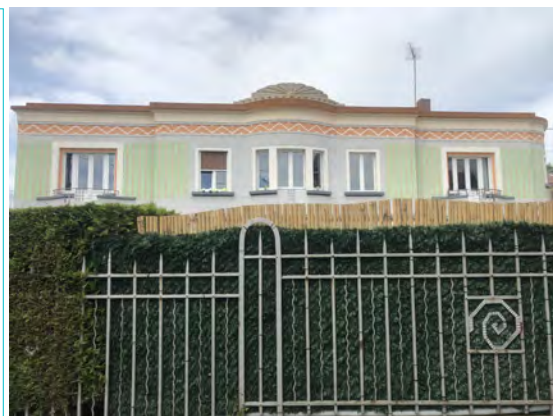
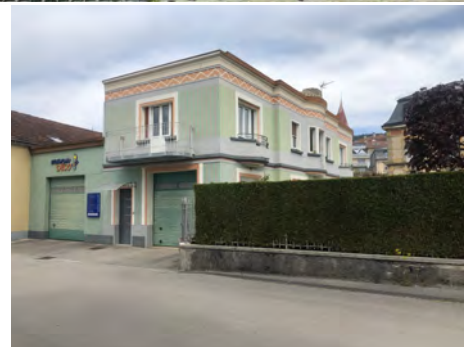
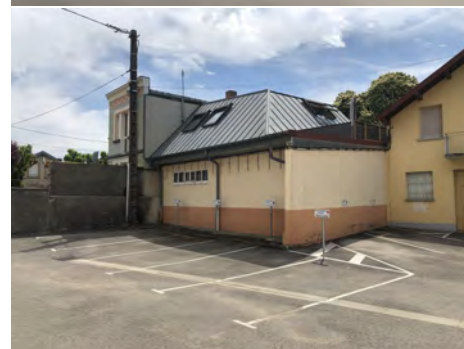
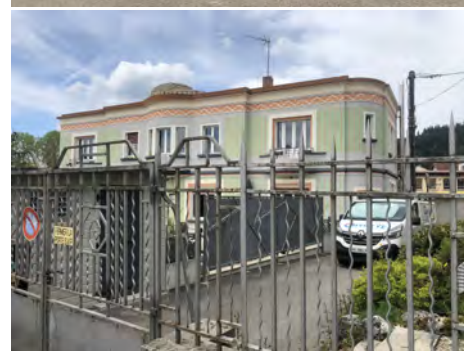
Cette maison s'apparente au style Art Déco par le traitement de ses façades courbes et le choix des couleurs.  
Un mur bahut surmonté d'une grille en fer forgé clôt la propriété.

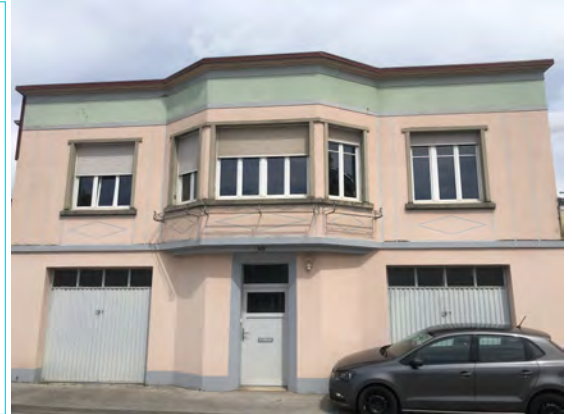
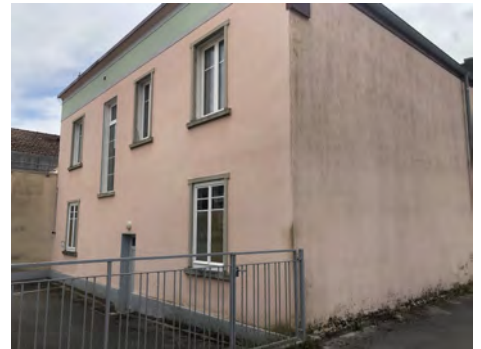
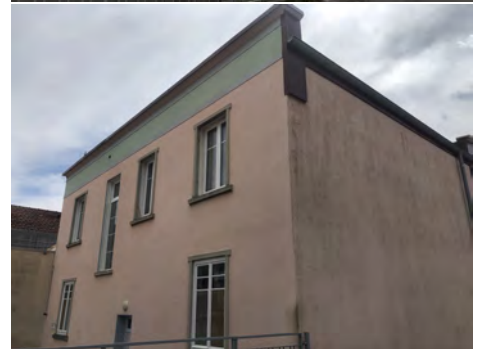
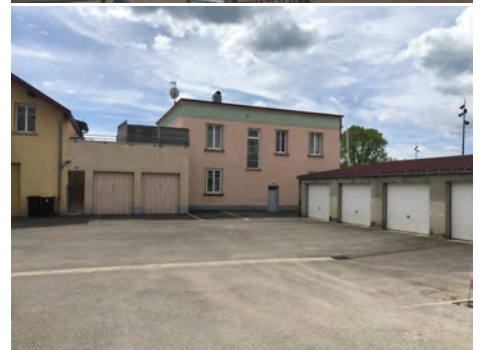
Cette maison s'apparente au style Art Déco par le traitement de ses façades (dessins, avant-corps) et le choix des couleurs. Une grille en fer forgé clôt la propriété.

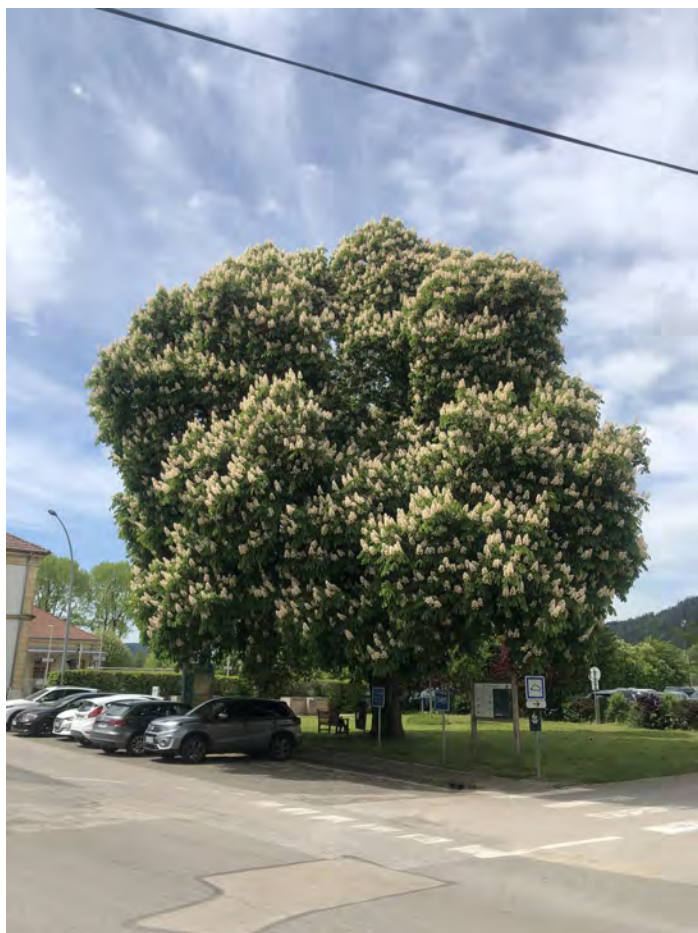
Superbe marronnier d'Inde, imposant par l'envergure de son houppier (25 mètres de hauteur pour une circonférence d'environ 15 mètres) et un tronc important (2,25 mètres de circonférence) ainsi que par son grand âge (environ 200 ans). Il tient une position centrale dans l'espace public du quartier de la gare. Il s'affirme comme un élément signal et repère fort qui annonce la gare de Morteau dans le tissu urbain. Il accompagne un petit jardin public et présente une incroyable vigueur.

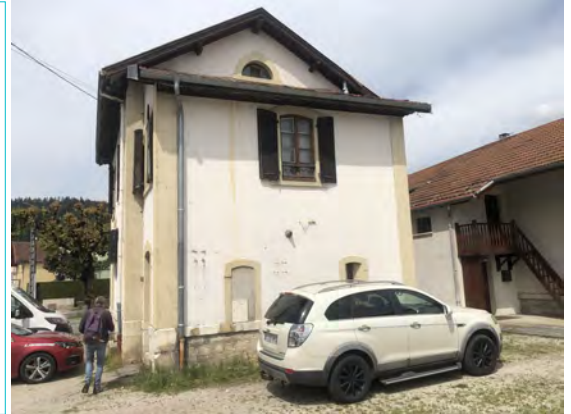
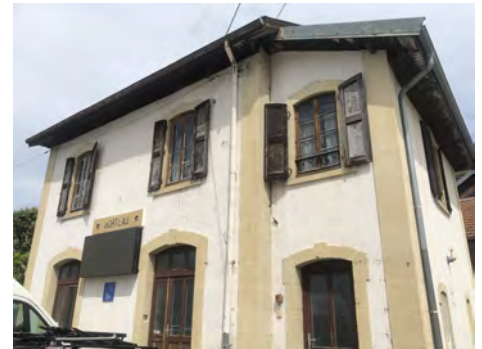
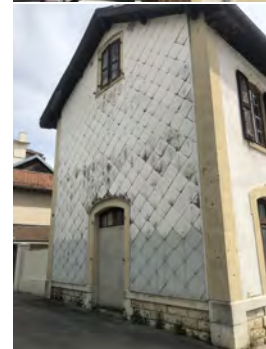
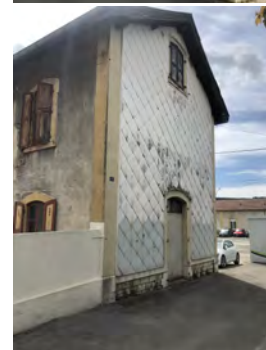
Cette petite maison possède des modénatures en pierre de Montlebon (encadrements des ouvertures avec linteau en arc segmentaire et clé ou en demi-lune, chaînages d'angle) et un socle en saillie en pierre blanche. Elle appartient à un ensemble de bâtiments autour de la gare qui présente une architecture similaire.

- Prescriptions
  - Pas de prescriptions particulières.
  - La déconstruction de ce bâtiment peut être envisagé dans le cadre d'un projet d'aménagement d'ensemble.

- Recommandations
  - Il conviendrait de ne pas avoir de revêtement imperméable en pied de façade.
  - En cas de rénovation des façades, l'enduit ciment et/ou la peinture étanche devraient être déposés et remplacés par un enduit à base de chaux.

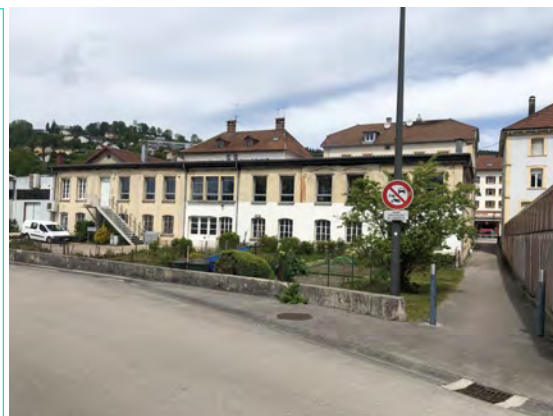
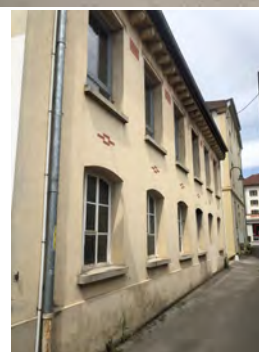
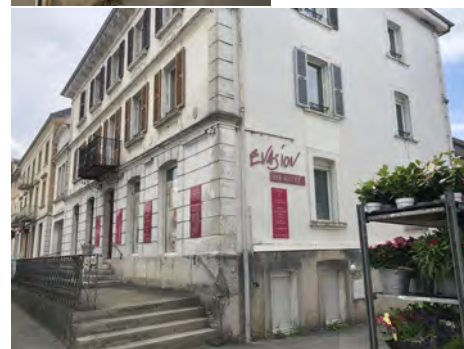
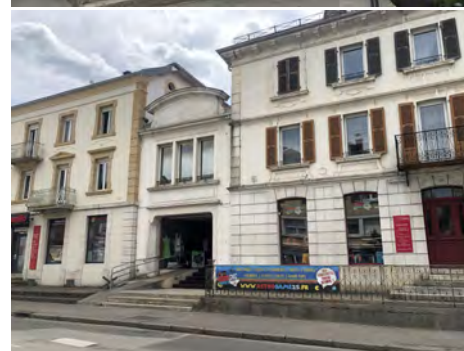
Côté rue, cet immeuble présente un socle en imitation de pierre de taille. Sa façade y est dessinée, avec des modénatures en pierre calcaire blanche (corniches avec corbeaux, bandeaux, chaînages d'angle). Aux étages, des garde-corps en fer forgé et des persiennes accompagnent les ouvertures. Un socle surmonté d'une grille est implanté devant le bâtiment. Le fronton avec baie multiple glissé entre cet immeuble et celui adjacent donne accès à d'anciens espaces industriels accompagnés d'un jardin. La façade arrière, rythmée par de grandes ouvertures, révèle l'activité artisanale qui préexistait.

- Il conviendrait de ne pas avoir de revêtement imperméable en pied de façade.
- En cas de rénovation des façades, l'enduit ciment et/ou la peinture étanche devraient être déposés et remplacés par un enduit à base de chaux.

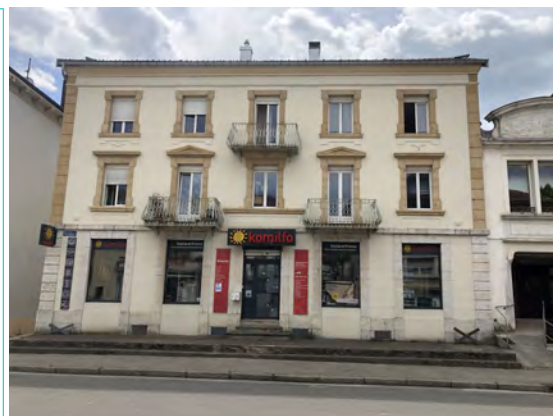
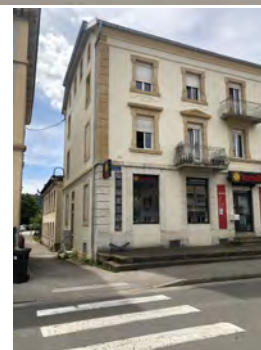
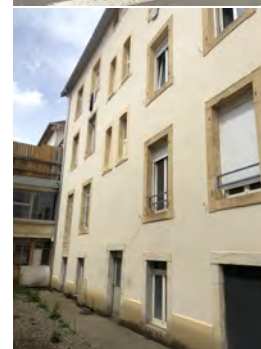
La façade sur rue de cet immeuble avec toiture à demi-croupes possède un rez-de-chaussée en pierre calcaire blanche, et aux étages des modénatures en pierre de Montlebon (corniches, bandeaux, chaînages d'angle, encadrements). Des baies avec fronton triangulaire et 3 balcons ouvragés positionnés selon une symétrie verticale participent à la qualité de la façade de ce bâtiment qui constitue avec ceux voisins un bel alignement sur la rue Payot.

- Prescriptions
  - Conserver la matérialité des balcons (consoles, garde-corps et lambrequin en fer forgé) inscrits sur la façade Nord-Ouest.

- Recommandations
  - Il conviendrait de ne pas avoir de revêtement imperméable en pied de façade.
  - En cas de rénovation des façades, l'enduit ciment et/ou la peinture étanche devraient être déposés et remplacés par un enduit à base de chaux. Il conviendrait de retrouver le lambrequin marquant le plateforme du balcon au R+2 de la façade Nord-Ouest.
  - Il conviendrait de retrouver les persiennes des baies inscrites sur la façade Nord-Ouest.

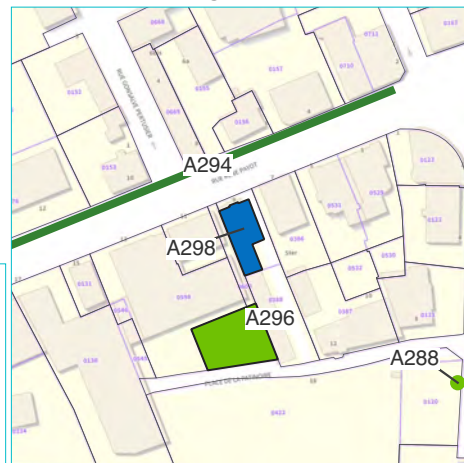
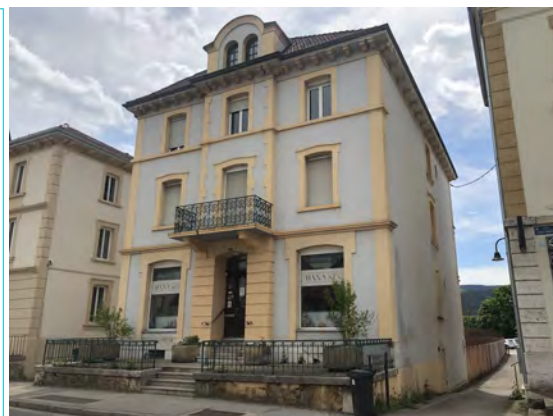
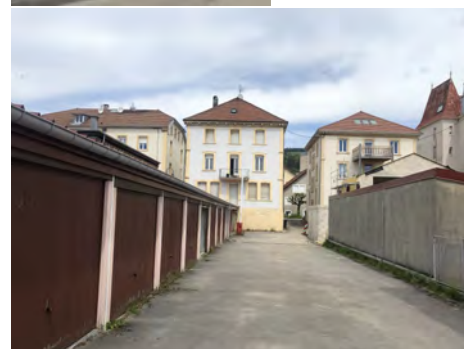
Cet immeuble avec toiture à croupes possède de riches modénatures : bandeaux, pilastres d'angle, encadrements avec linteau en arc segmentaire (réalisés majoritairement en brique), corniches à redans en bois sculpté, socle en saillie, terrasse d'accès surélevée avec grille en fer forgé. Un avant-corps (intégrant un balcon avec garde-corps en fer forgé) marque l'entrée, qu'une lucarne à fronton prolonge en toiture. Ce bâtiment doit aussi son élégance à un usage intelligent de la couleur. Il constitue avec les bâtiments voisins un bel alignement sur la rue Payot. Sur la façade arrière, des baies jumelées révèlent la présence d'une ancienne activité horlogère.

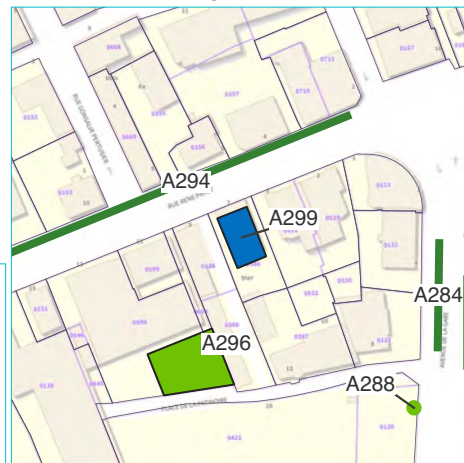
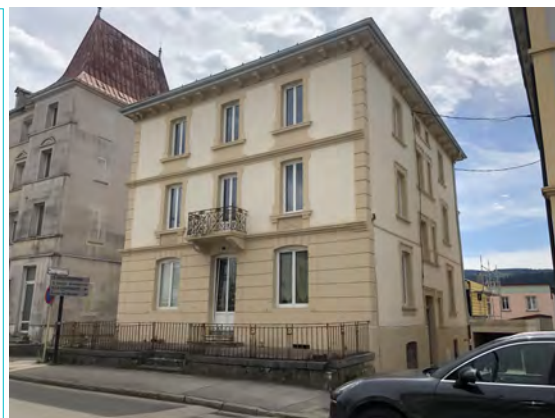
Cet immeuble avec toiture à croupes présente une façade étroite sur la rue, avec des modénatures en brique et béton (balcon avec grille en fer forgé, corniches à redans en bois sculpté, bandeaux, chaînages d'angle, encadrements avec linteau en arc segmentaire). Il s'accompagne côté rue d'une terrasse surélevée avec grille en fer forgé, et à l'arrière par une terrasse et des balcons en bois (en rupture avec le bâtiment).

Il constitue avec les bâtiments voisins un bel alignement sur la rue Payot.

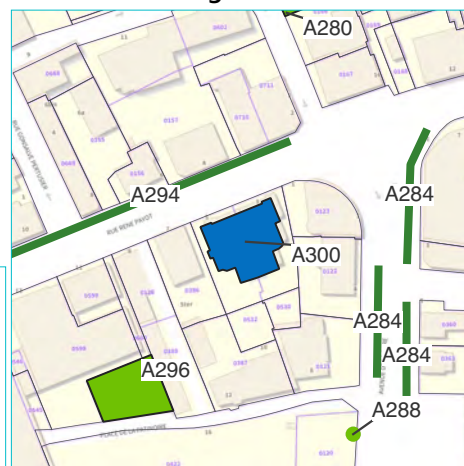
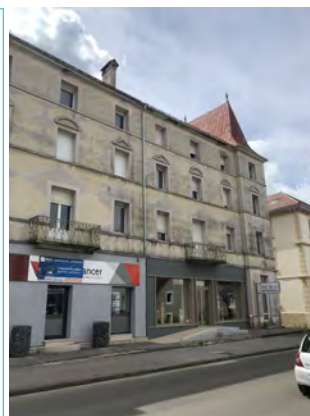
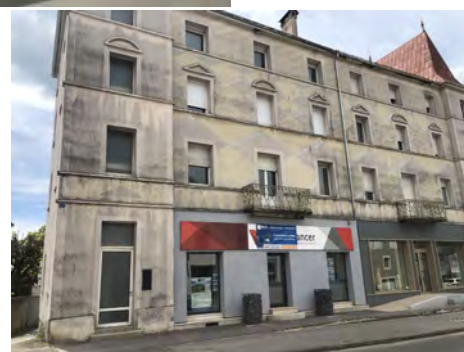
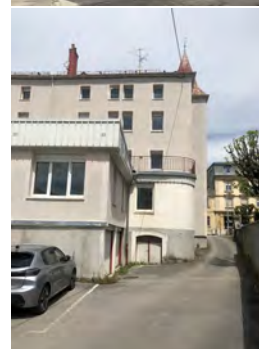
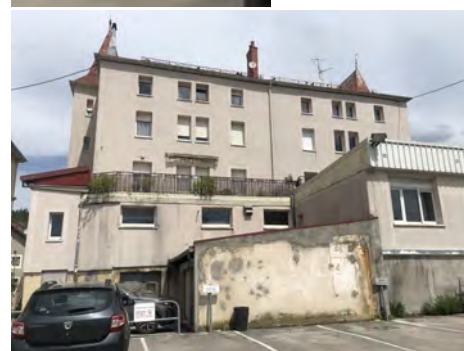
Cet immeuble qui semble réalisé en béton se distingue par ses 2 avant-corps inscrits aux extrémités de la façade sur rue et coiffés d'une toiture atypique (avec épis, retroussis de toit et pans pentus). Cette façade sur rue, aux ouvertures strictement alignées, offre un décor en peinture (terni), deux balcons avec garde-corps en fer forgé, des bandeaux marquant les étages et un jeu de linteaux avec fronton (triangulaire ou cintré) au 2ème étage.

- Il conviendrait de ne pas avoir de revêtement imperméable en pied de façade.
- En cas de rénovation du mur gouttereau Nord-Ouest, il conviendrait de déposer l'isolation par l'extérieur (certainement une épaisseur fine de polystyrène), et de procéder à une isolation par l'intérieur.

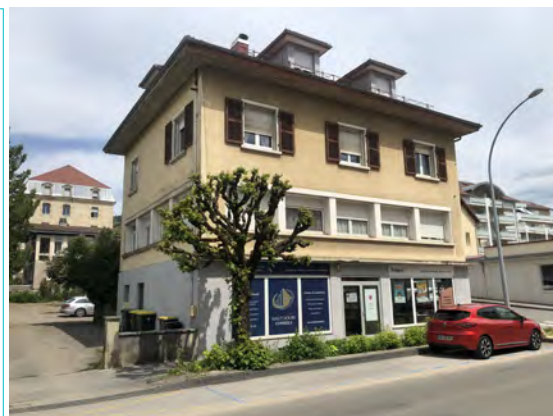
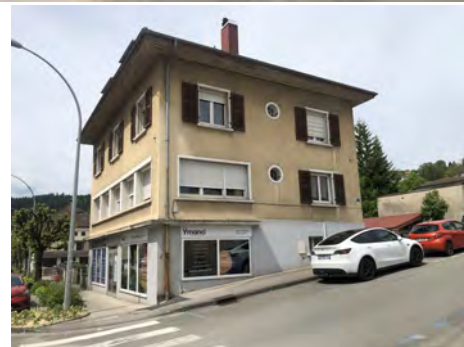
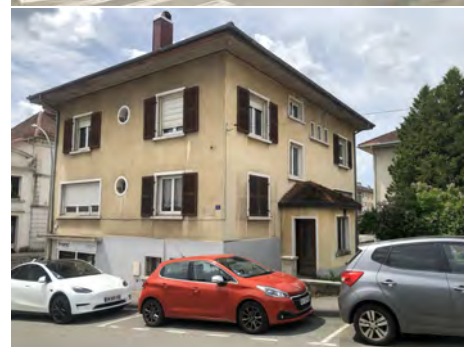
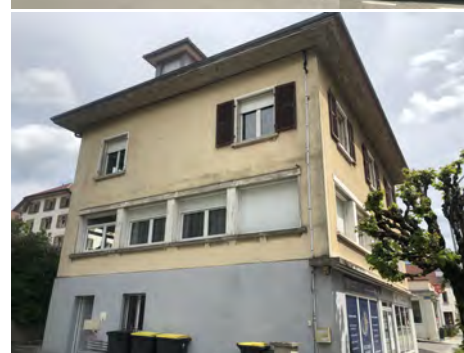
activité horlogère : baies d'atelier formant bandeau  
croupes, lucarnes capucine, persiennes

- Prescriptions
- Conserver la baies multiples séparées par des meneaux.
- Conserver les oculus inscrits sur la façade Nord-Est.

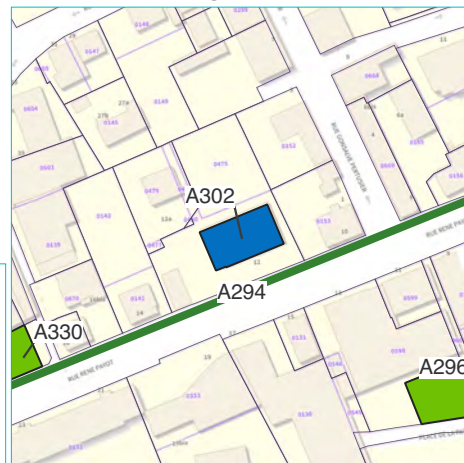
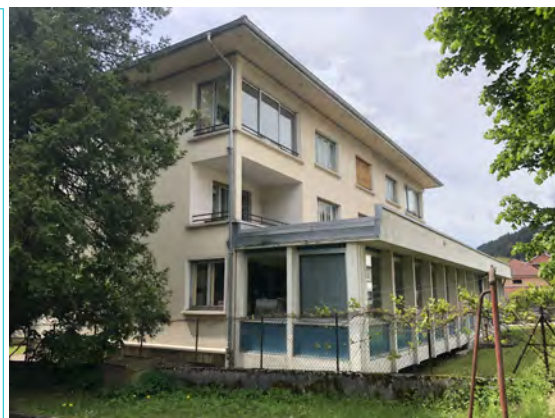
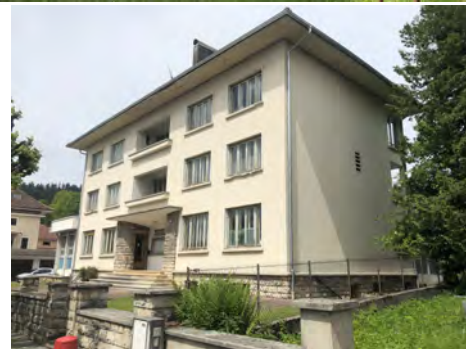
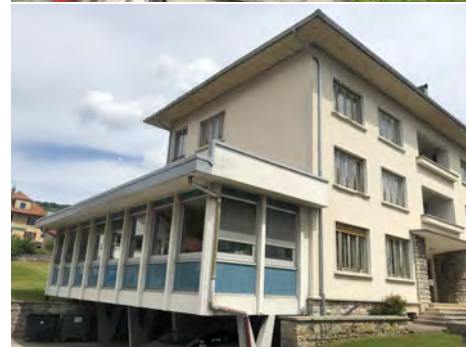
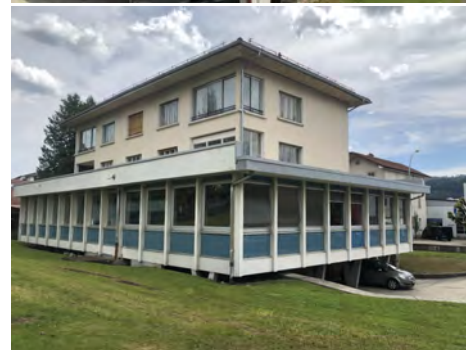
Cet immeuble avec socle en pierre calcaire apparente et toiture à croupes date des années 1950. Ancien édifice commercial et de bureaux lié à l'horlogerie, il offre des larges ouvertures. Il crée, avec son extension sur pilotis béton aux ouvertures généreuses avec allège bleue, un ensemble harmonieux.

- Il conviendrait de ne pas avoir de revêtement imperméable en pied de façade.

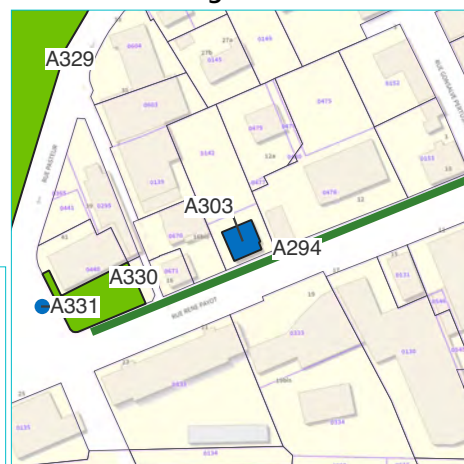
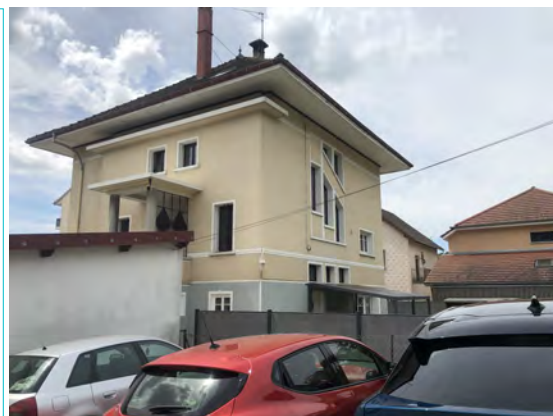
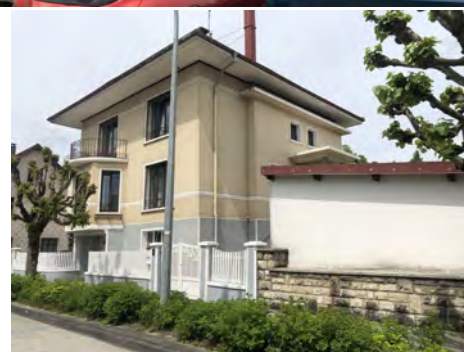
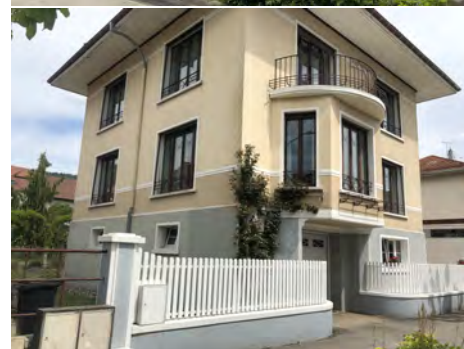
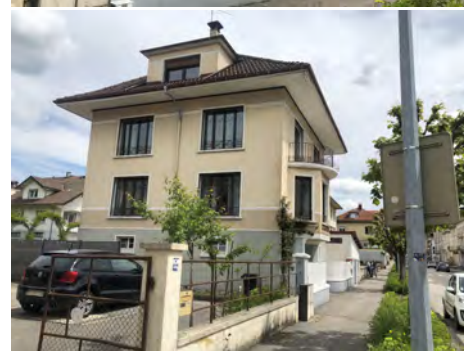
Sous le large débord de sa toiture croupes, avec son oriel surmonté d'un balcon et ses modénatures en béton (encadrements, bandeau, socle en saillie), cette maison sur plan carré et aux grandes ouvertures présente un dessin de façade sur rue harmonieux.

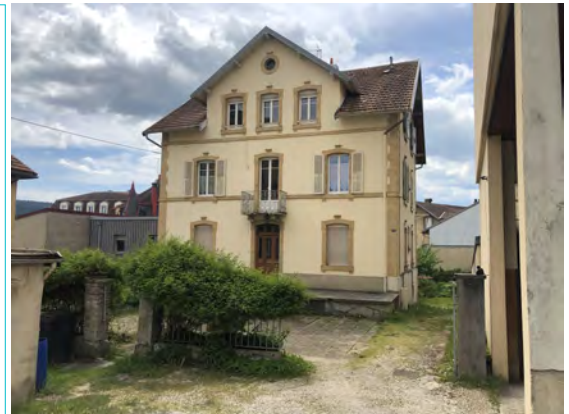
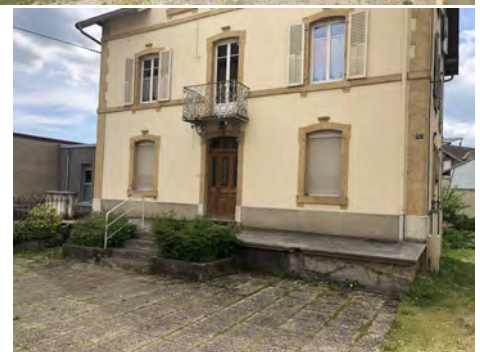
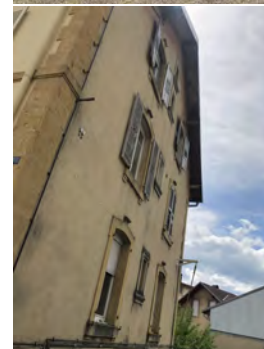
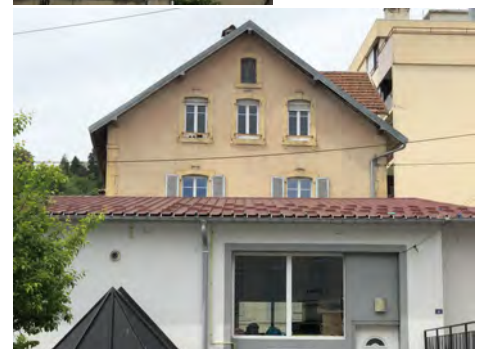
En second plan, derrière la cour d'école, cette maison trouve son intérêt dans une implantation discrète (retrait par rapport à la place). Ses modénatures en pierre de Montlebon (encadrements avec linteau en arc segmentaire avec clé, bandeaux, chaînages d'angle), son socle en saillie, sa lucarne pignon avec oculus, sa porte d'entrée avec imposte surmontée d'un balcon avec garde-corps en fer forgé et ses persiennes lui confèrent une réelle qualité architecturale.

- Prescriptions
  - Conserver l'oculus inscrit sur la lucarne pignon.
  - Conserver la matérialité du balcon (consoles et garde-corps en fer forgé avec volutes) inscrit sur la façade Nord-Ouest.
- Recommandations
  - En cas de rénovation des façades, l'enduit ciment et/ou la peinture étanche devraient être déposés et remplacés par un enduit à base de chaux.

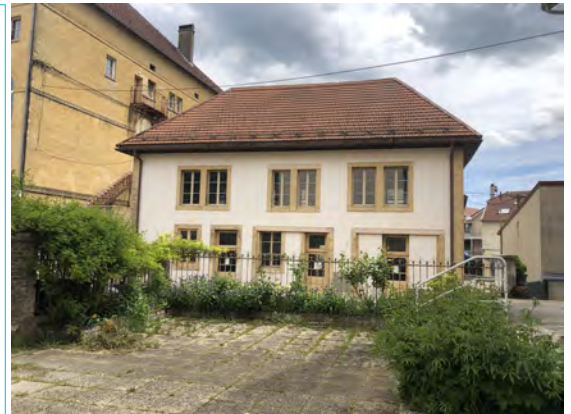
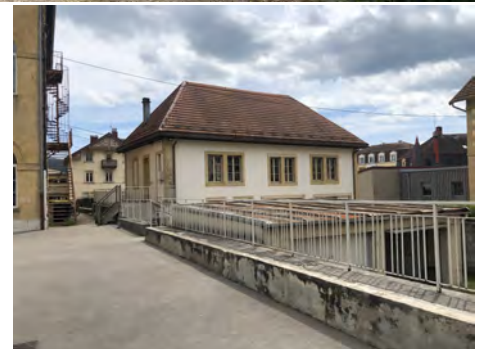
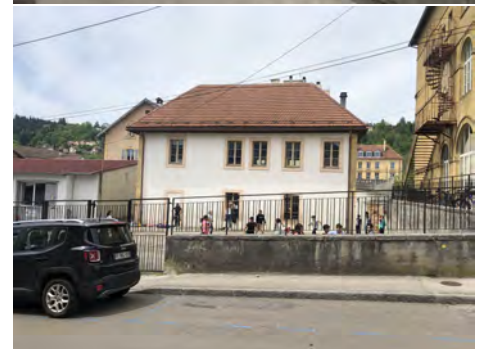
# Morteau - A306

Pierre de Montlebon (chaînages d'angle, encadrements des ouvertures)

- Prescriptions
  - Conserver les croupes.
  - Conserver les baies jumelées séparées par un meneau inscrites sur la façade Sud-Ouest.

- Recommandations
  - En cas de rénovation des façades, l'enduit ciment et/ou la peinture étanche devraient être déposés et remplacés par un enduit à base de chaux.
  - Il conviendrait de ne pas avoir de revêtement imperméable en pied de façade.
  - Quelques pierres d'encadrements des ouvertures ont été peintes, il conviendrait de retrouver la pierre apparente.

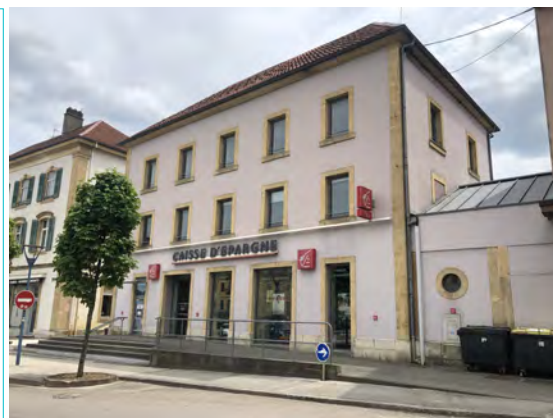
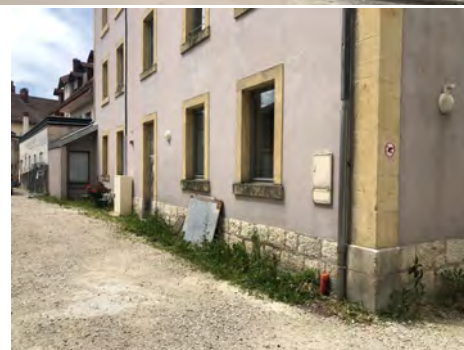
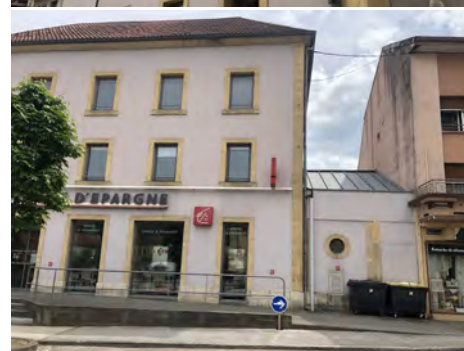
# Morteau - A307

Cet ancien immeuble de logements et usine de montres, face à la mairie, participe à l'effet de place. Ses qualités relèvent de ses modénatures en pierre de Montlebon (encadrements, corniche, chaînages d'angle), son toit à croupes et son socle en saillie en pierres calcaires blanches. D'une extension liée à l'activité horlogère, il ne reste aujourd'hui qu'un oculus.

- Prescriptions
  - Conserver l'oculus inscrit sur la façade Nord-Est de l'extension.

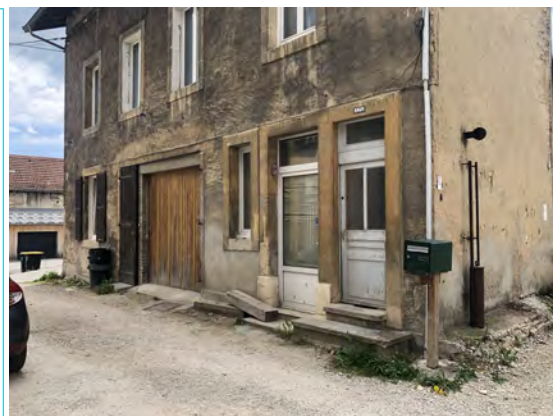
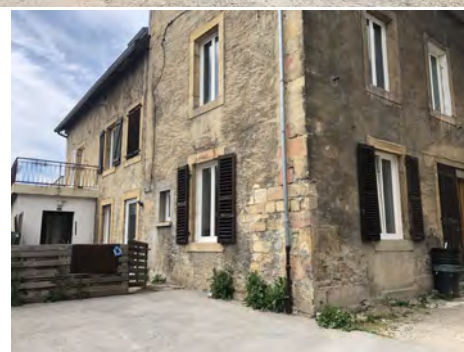
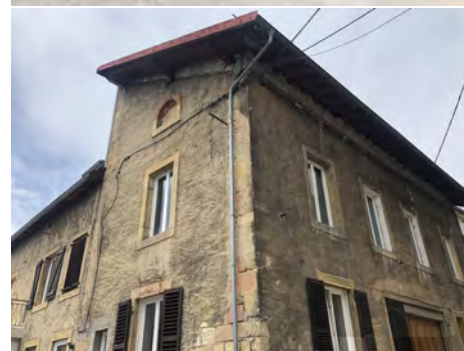
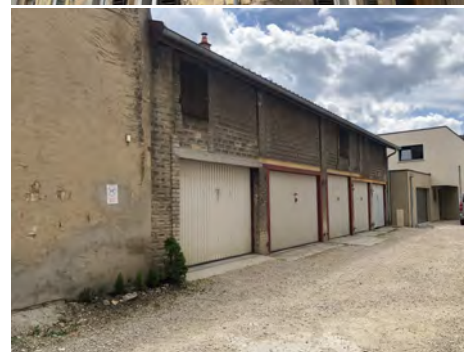
# Morteau - A308

modénature en pierre de Montlebon (encadrements)  
persiennes au rez-de-chaussée

- Il conviendrait de ne pas avoir de revêtement imperméable en pied de façade.
- En cas de rénovation des façades, les pansements de ciment devraient être déposés et remplacés par un enduit à base de chaux.
- Il conviendrait de retrouver une homogénéité pour les occultants en privilégiant les persiennes.

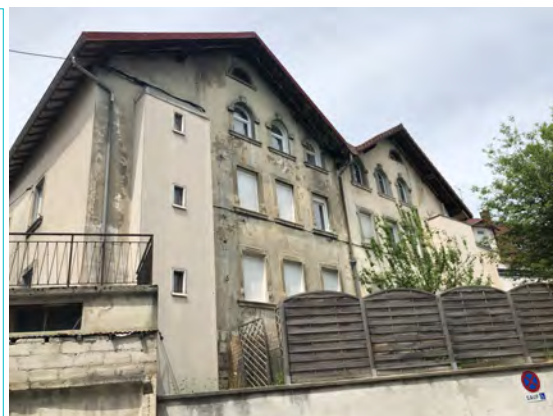
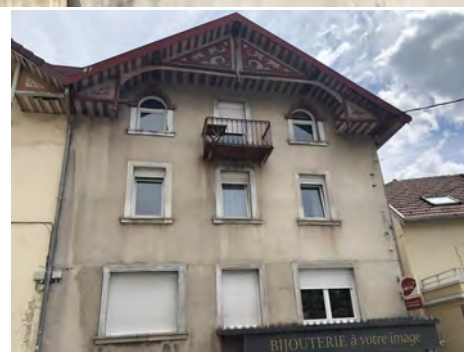
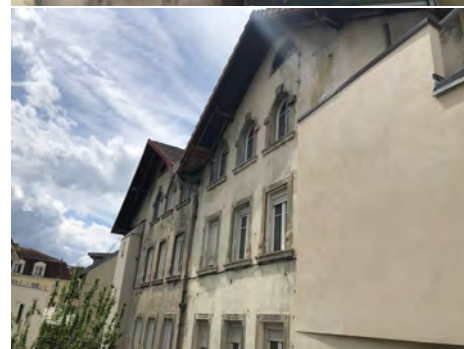
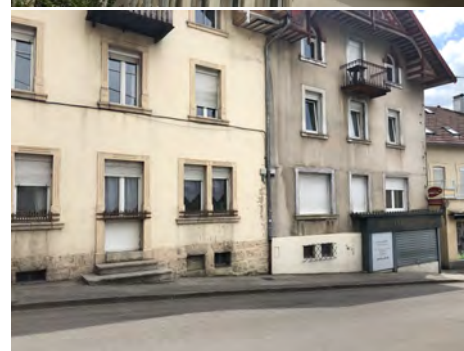
# Morteau - A309

Ces 2 maisons jumelles ont été construites simultanément à la fin du XIXe et possèdent la même facture architecturale : toit largement débordant avec bardage en rang pendu décoré, traitement des charpentes, encadrements en béton et brique, baies avec arc en plein cintre, demi-lunes, petits balcons avec garde-corps en fer forgé, socle en saillie...

Elles serviront d'ateliers d'horlogerie au cours du XXe siècle, comme en témoignent les baies jumelées en rez-de-chaussée de la façade Nord-Est.

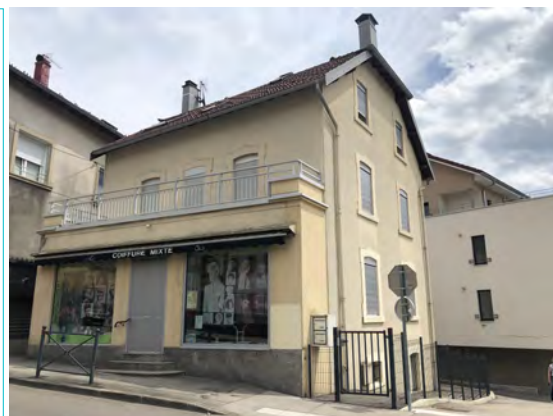
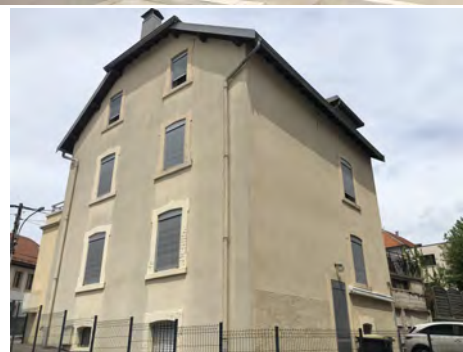
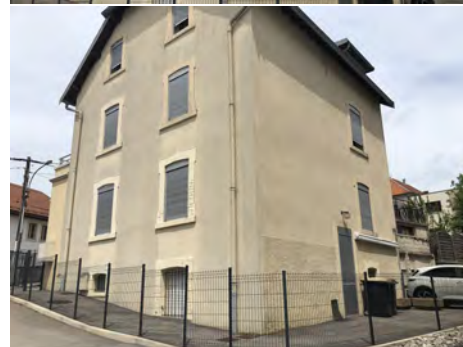
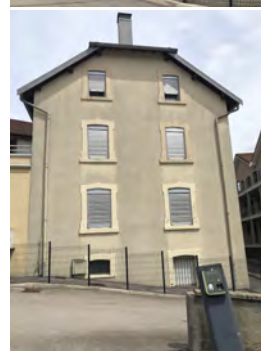
modénatures en briques (encadrements)  
lucarne rampante, demi-croupes

- Il conviendrait de ne pas avoir de revêtement imperméable en pied de façade.

- En cas de rénovation des façades, l'enduit ciment et/ou la peinture étanche devraient être déposés et remplacés par un enduit à base de chaux.

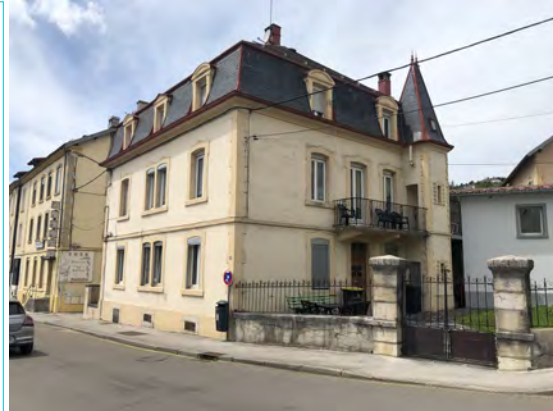
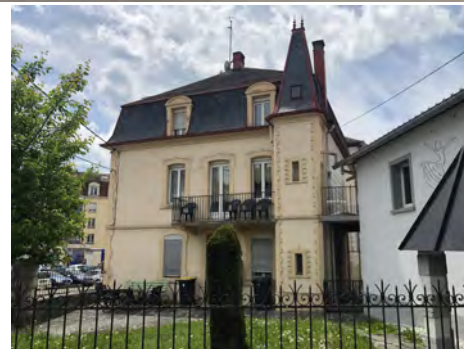
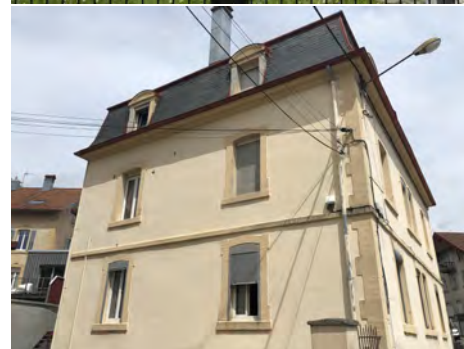
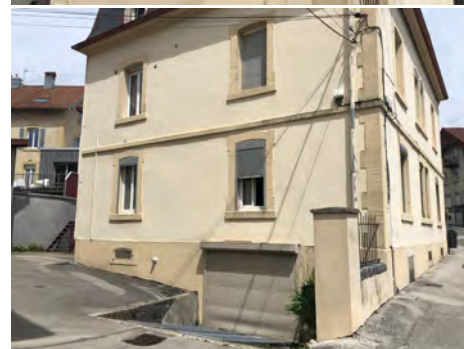
# Morteau - A311

Ce bâtiment se distingue par la présence d'une tourelle tournée vers la cour (pour escalier intérieur), sa toiture à mansarde avec retroussis de toit, ses lucarnes à fronton cintrées, ses modénatures en pierre calcaire et brique (bandeaux, socle en saillie, chaînages d'angle, corniches, encadrements). Un mur maçonné surmonté d'une grille en fer forgé clôt la propriété.

- Il conviendrait de ne pas avoir de revêtement imperméable en pied de façade.
- En cas de rénovation des façades, l'enduit ciment et/ou la peinture étanche devraient être déposés et remplacés par un enduit à base de chaux.

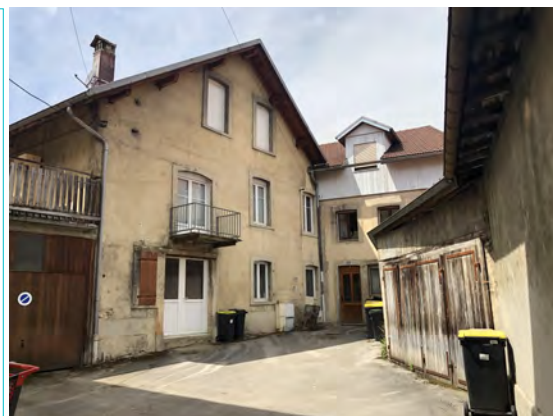
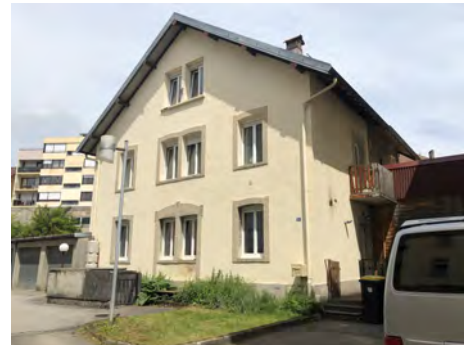
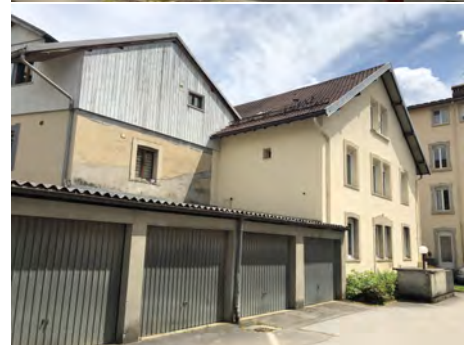
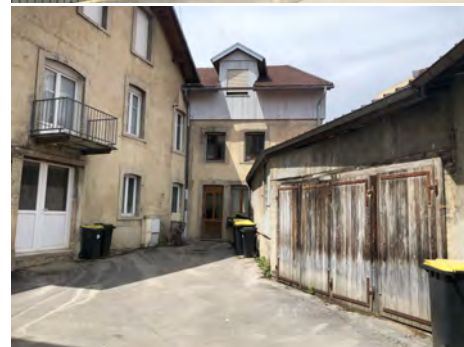
# Morteau - A312

modénatures en pierres calcaires out briques (encadrements)  
lucarnes pignon  
linteau en arc segmentaire

- Prescriptions
  - Conserver les baies jumelées séparées par un meneau.
- Recommandations
  - Il conviendrait de ne pas avoir de revêtement imperméable en pied de façade.
  - En cas de rénovation des façades, l'enduit et les pansements ciment et/ou la peinture étanche devraient être déposés et remplacés par un enduit à base de chaux.

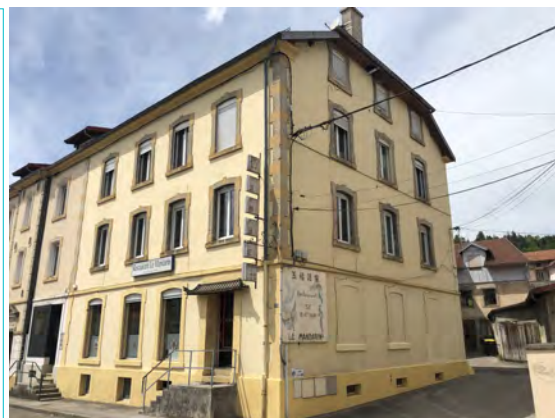
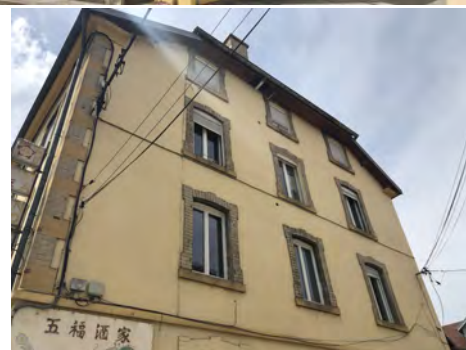
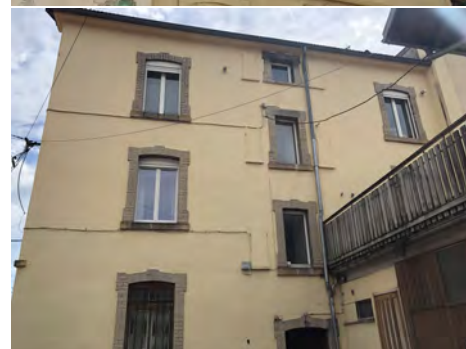
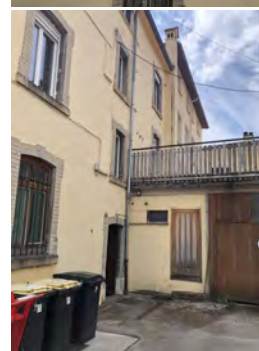
Cet immeuble bénéficie de quelques modénatures en brique et en pierre (encadrements d'ouverture avec linteau en arc segmentaire avec clé, bandeau en béton séparant le rez-de-chaussée des étages, chaînages d'angle...) et d'un socle en saillie en pierre de taille.

- Il conviendrait de ne pas avoir de revêtement imperméable en pied de façade.
- En cas de rénovation des façades, l'enduit ciment et/ou la peinture étanche devraient être déposés et remplacés par un enduit à base de chaux.
- Il conviendrait de rouvrir les baies murées.

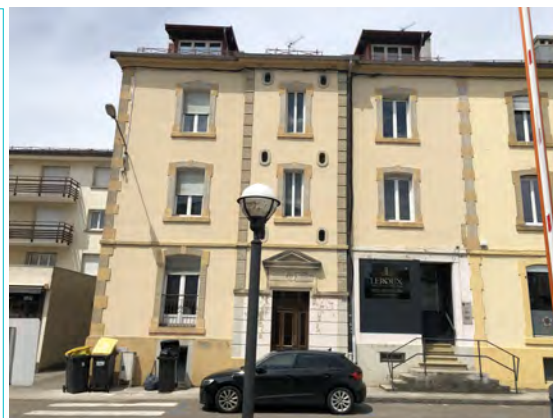
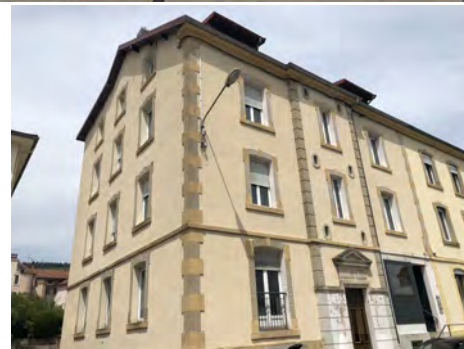
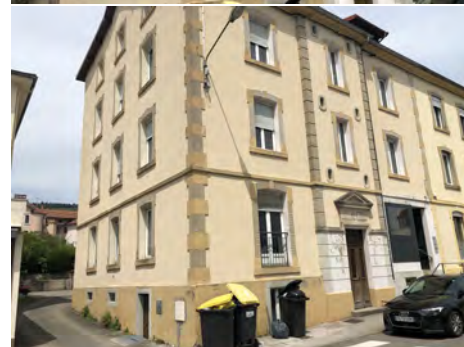
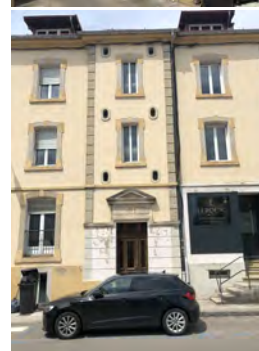
# Morteau - A314

Ancien immeuble de logements et atelier d'horlogerie, cette construction se distingue par ses modénatures en pierre et brique (encadrements d'ouverture avec linteau en arc segmentaire avec clé, chaînages d'angle, bandeaux), son entrée marquée par un avant-corps, un fronton triangulaire et des oculus oblongs, son socle en saillie en pierres de taille et ses lucarnes rampantes en toiture.

- Il conviendrait de ne pas avoir de revêtement imperméable en pied de façade.
- En cas de rénovation des façades, l'enduit ciment et/ou la peinture étanche devraient être déposés et remplacés par un enduit à base de chaux.

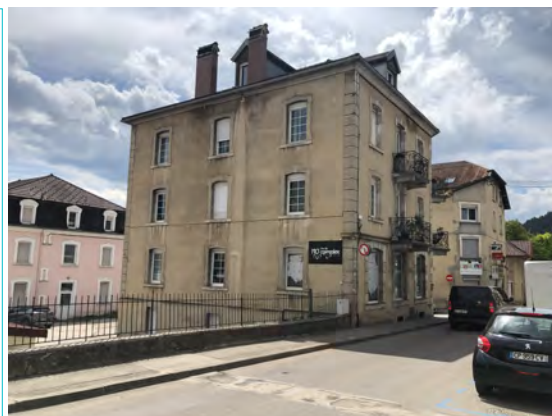
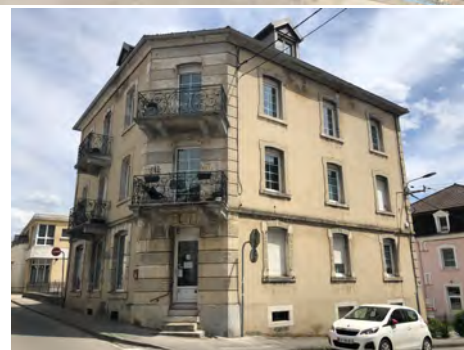
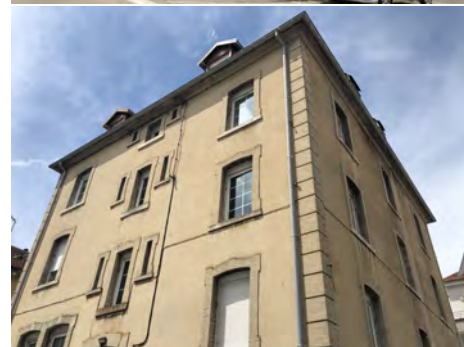
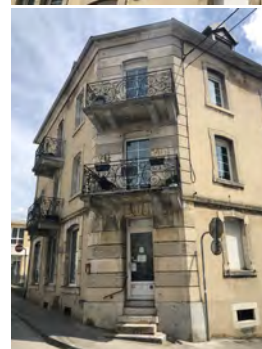
Cet immeuble et ancien atelier d'horlogerie se distingue par son pan coupé marqué par rang de briques à l'angle du carrefour, ses balcons avec garde-corps en fer forgé et d'autres modénatures en brique ou en pierre de taille : encadrements d'ouverture (avec linteau en arc segmentaire avec clé), chaînages d'angle, bandeaux, corniches. Cinq lucarnes jacobines sont présentes dans sa toiture à croupes. L'activité horlogère y est présente au début du XXe siècle. Un mur maçonné surmonté d'une grille en fer forgé crée la limite de propriété. Dans l'immeuble, une peinture réalisée en 1901 et inscrite à l'inventaire des monuments historiques orne la cage d'escalier.

- Conserver la baie jumelée séparée par un meneau inscrite sur la façade Sud-Est.
- Conserver la matérialité des balcons (consoles en béton et garde-corps en fer forgé).
- Conserver la matérialité de l'escalier à double volée inscrit sur la façade Sud-Est ainsi que son garde-corps en fer forgé.

- Il conviendrait de ne pas avoir de revêtement imperméable en pied de façade.
- En cas de rénovation des façades, l'enduit et les pansements ciment devraient être déposés et remplacés par un enduit à base de chaux.

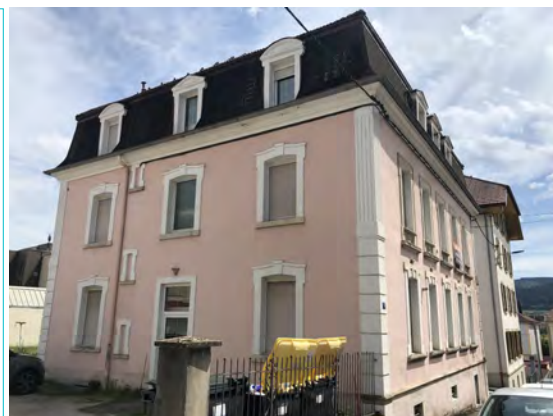
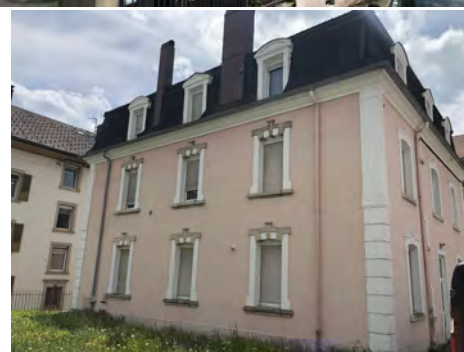
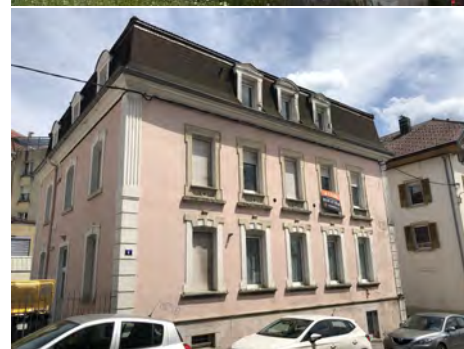
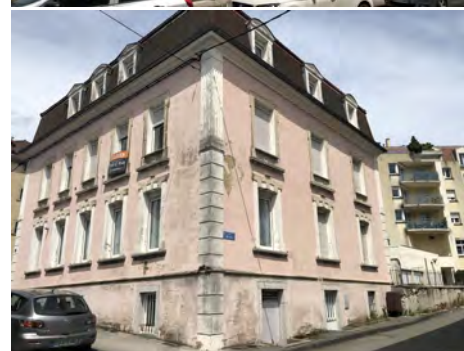
# Morteau - A316

Ce bâtiment néoclassique de forme carré se distingue par ses modénatures en brique et béton (encadrements d'ouverture, chaînages et pilastres d'angle, corniches), son socle en saillie avec bandeau et ses hautes cheminées. Sa couleur rose trouve écho dans le toit en ardoise à la Mansart qui intègre des lucarnes à fronton cintrés ou triangulaires.

Un mur maçonné surmonté d'une grille en fer forgé clôt la propriété.

- Il conviendrait de ne pas avoir de revêtement imperméable en pied de façade.

- En cas de rénovation des façades, l'enduit ciment et/ou la peinture étanche devraient être déposés et remplacés par un enduit à base de chaux.
