# PLUI-H DU VAL DE MORTEAU

PRÉSERVATION DU PATRIMOINE BÂTI ET VÉGÉTAL

MORTEAU

# Préservation du patrimoine bâti et végétal

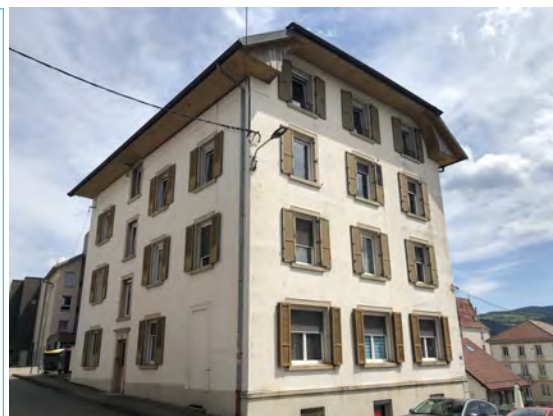
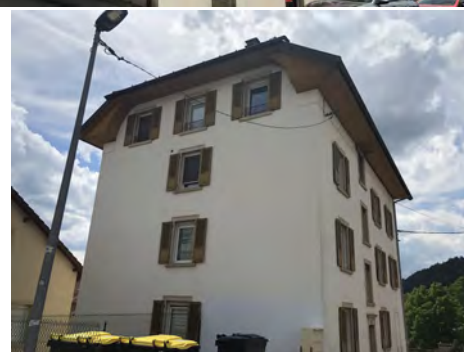
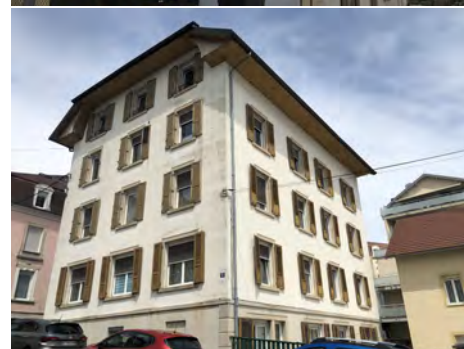
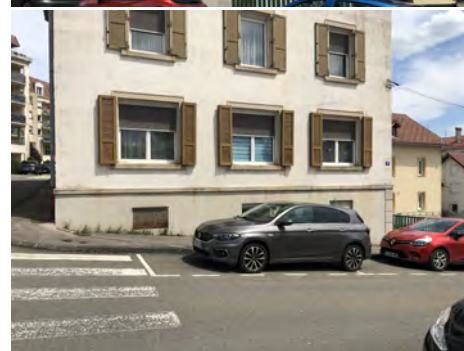
# Morteau - A317

Cet immeuble se distingue par son large toit à demi-croupes et bardage bois avec demi-volute, la régularité de ses nombreuses ouvertures et le contraste opéré par les persiennes et l'enduit. Le béton est utilisé pour marquer les encadrements des ouvertures et le bandeau séparant le rez-de-chaussée des étages.

- Prescriptions
  - Conserver les barres d'appui inscrites sur les baies du dernier niveau des murs pignons.
  - Conserver le débord de toit important des murs pignons marqué par un bardage bois avec demi-volute.

- Recommandations
  - En cas de rénovation des façades, l'enduit ciment et/ou la peinture étanche devraient être déposés et remplacés par un enduit à base de chaux.

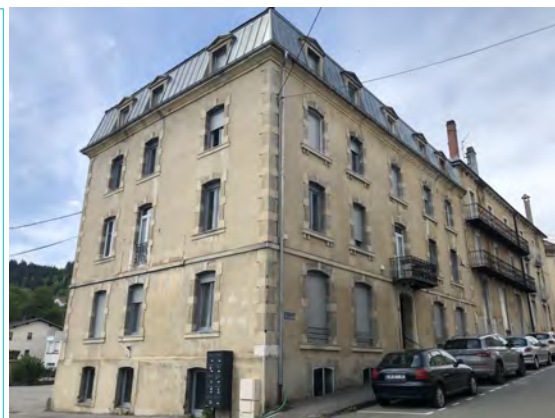
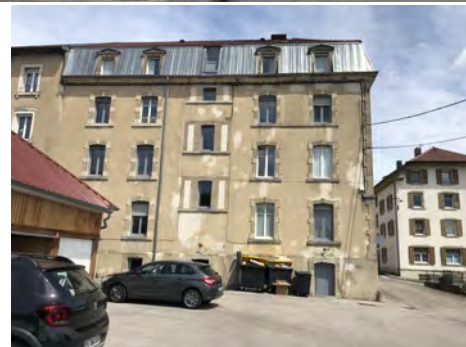
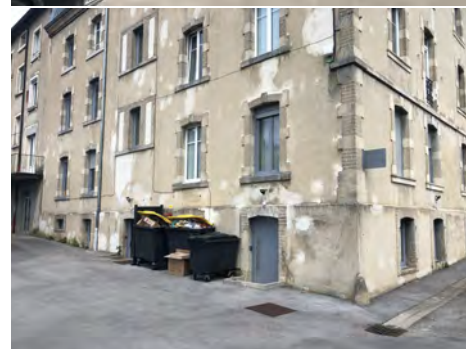
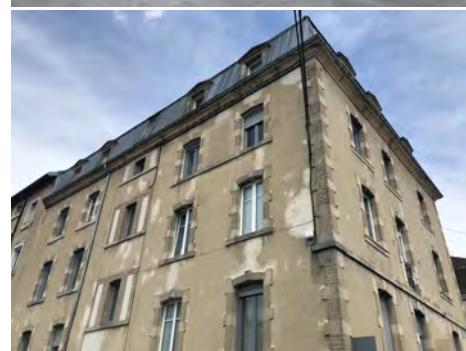
# Morteau - A318

Cet immeuble présente des modénatures en brique et béton (encadrements d'ouverture, chaînages d'angle, bandeau, corniches), un socle en saillie. En façade, les ouvertures sont réalisées avec linteau en arc segmentaire avec clé. La mansarde intègre des lucarnes fronton en alignement des ouvertures de la façade. Un balcon et garde-corps en fer forgé est présent en façade Nord-Est.

- Il conviendrait de ne pas avoir de revêtement imperméable en pied de façade.
- En cas de rénovation des façades, l'enduit et les pansements ciment devraient être déposés et remplacés par un enduit à base de chaux.
- Il conviendrait de rouvrir les baies murées.

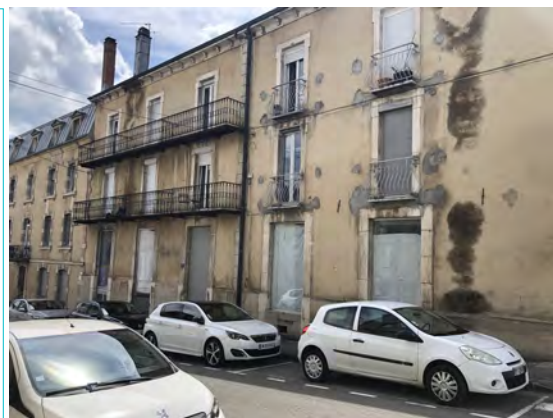
Cet immeuble participe au front bâti de la rue Pertusier. Encadrements d'ouverture, pilastre, chaînage d'angle, corniche et socle en saillie sont réalisés en pierre de taille blanche. Des corbeaux accompagnent l'avancée de toit. Deux balcons filants en fer marquent les étages.

La souche de cheminée semble être à l'origine de la dégradation de la façade Nord-Est. Son étanchéité serait à vérifier.

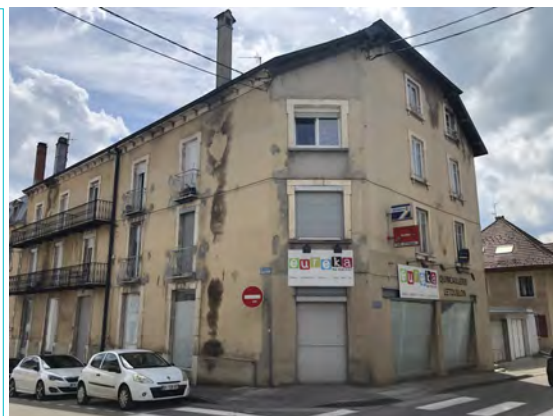
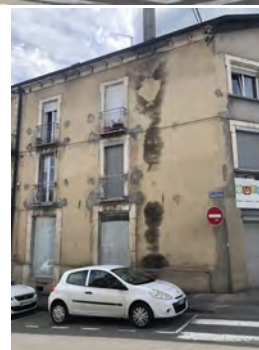
# Morteau - A321

pan coupé à l'angle des rues, demi-croupe  
encadrement, pilastre et chaînage d'angle et corniche en pierre de  
taille blanche,  
corbeaux en bois avancée de toit  
socle en saillie en pierre blanche

- Prescriptions
- Conserver la matérialité des balcons (poutraison et garde-corps en fer forgé) inscrits sur le mur gouttereau Nord-Est.

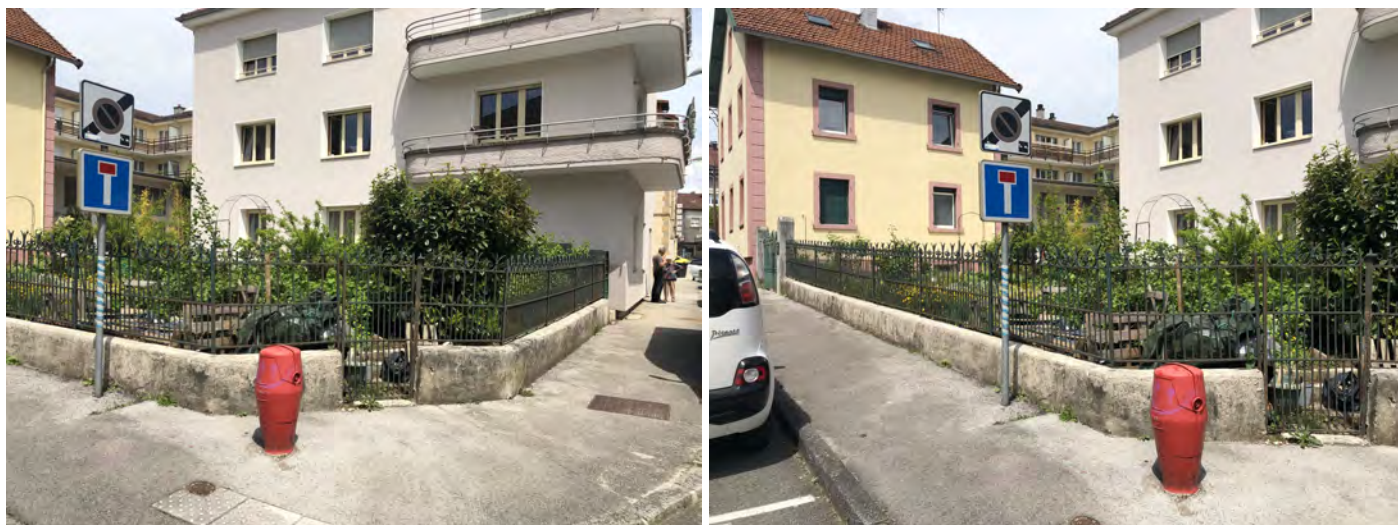
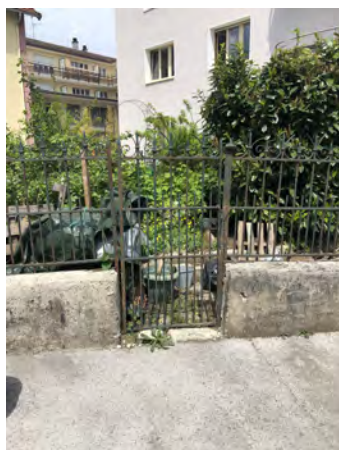
Carte globale - Zoom n° 14

Jardin privé à dominante vivrière (potager) ceinturé d'un mur maçonné surmonté d'une grille en fer forgé. Le jardin se trouve en lieu et place d'un ancien bâtiment démoli appartenant initialement à un ensemble de quatre immeubles dessinant le carrefour et présentant un angle biseauté au croisement des routes. La forme du jardin rappelle cette forme urbaine si particulière.

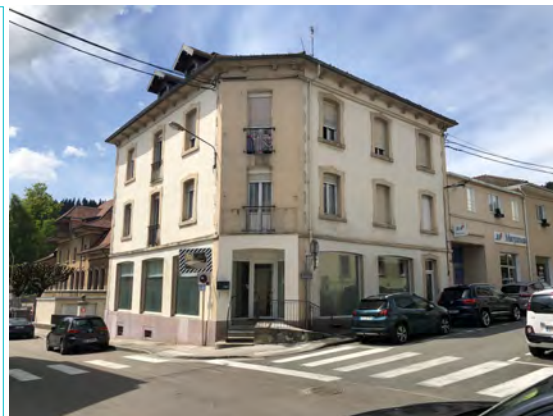
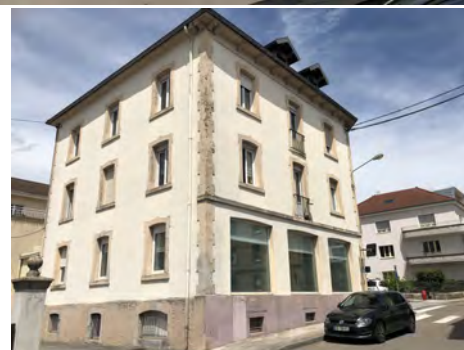
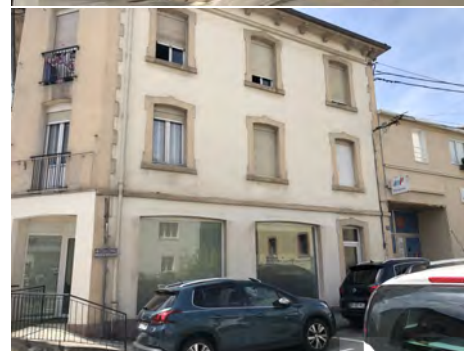
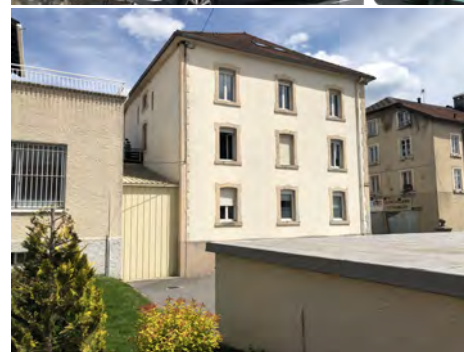
Cet immeuble de deux étages, au carrefour des rues Pasteur et Pertusier, se distingue par son pan coupé, ses encadrements d'ouverture (avec linteau en arc segmentaire), chaînage d'angle en brique, ainsi que ses bandeau et avancée de toit (avec corbeaux) en béton. Son socle en saillie est marqué par une teinte différente. Son toit à croupes accueille 2 lucarnes jacobines côté Sud-Ouest.

- Il conviendrait de ne pas avoir de revêtement imperméable en pied de façade.

- En cas de rénovation des façades, l'enduit ciment et/ou la peinture étanche devraient être déposés et remplacés par un enduit à base de chaux.

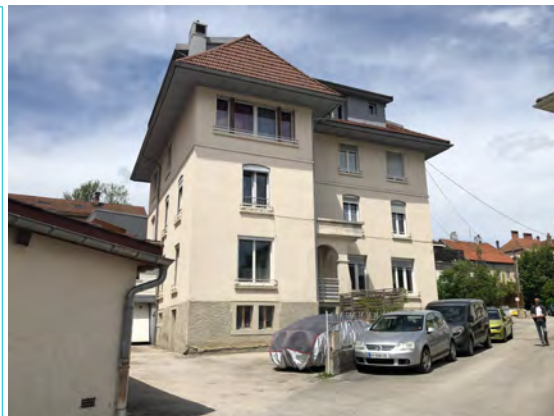
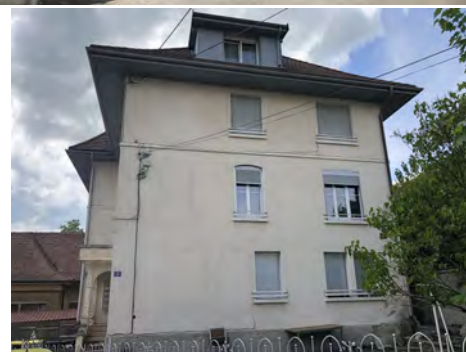
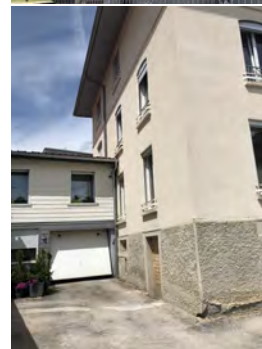
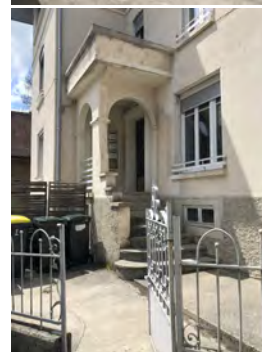
Cette maison sur trois niveaux présente une belle entrée avec perron et de nombreuses baies en façade (dont certaines murées en façade Nord-Est) et en toiture (lucarnes rampantes), signe d'une ancienne activité horlogère.

Un mur avec grille fer forgé marque la limite de propriété. Au R+1, les ouvertures sont réalisées avec linteau en arc segmentaire.

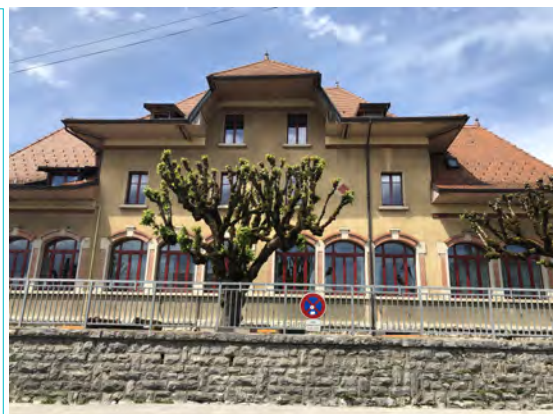
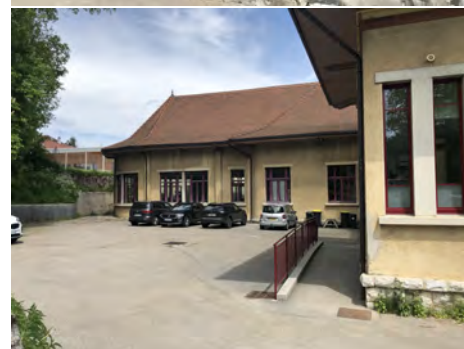
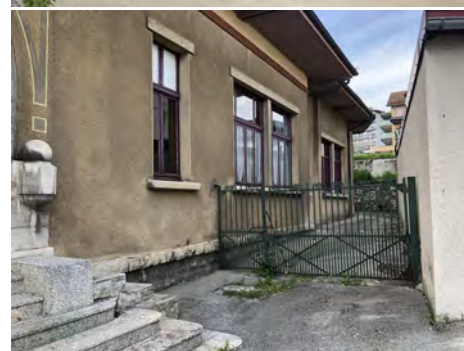
Cette construction se distingue par un perron monumental et une toiture ouvragée (avec épis de faîtage et 2 petites lucarnes rampantes). Cette dernière, largement débordante, domine une façade avec de belles modénatures en pierre et brique : encadrements d'ouverture, bandeaux, socle en saillie, appuis de baies formant bandeau...).

Un alignement d'arbres accompagne la façade principale et un bosquet d'arbres l'arrière du bâtiment

- Prescriptions
  - Conserver les croupes, retroussis de toit et épis de faîtage.
  - Conserver les baies jumelées et multiples séparées par des meneaux.
  - Aucune extension n'est autorisée en façade et toiture.

- Recommandations
  - En cas de rénovation des façades, l'enduit et les pansements ciment devraient être déposés et remplacés par un enduit à base de chaux.
  - Il conviendrait de ne pas avoir de revêtement imperméable en pied de façade.

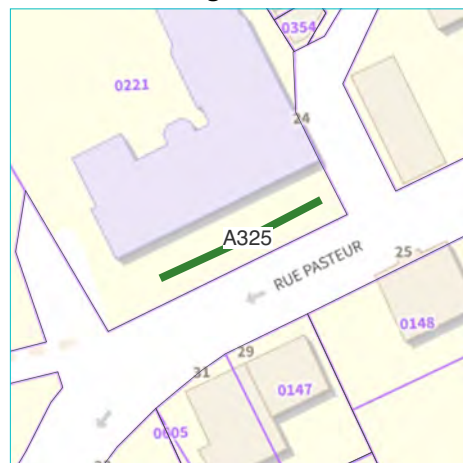
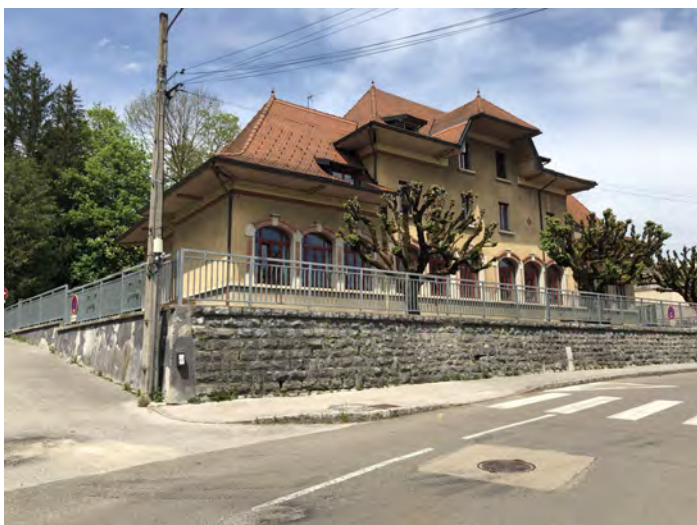
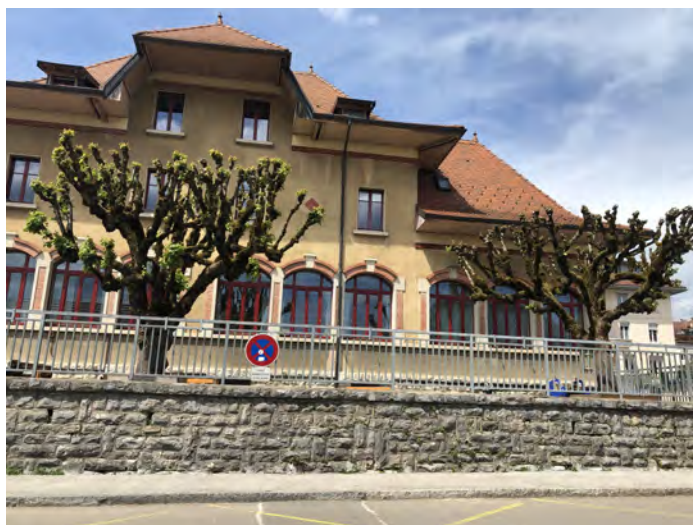
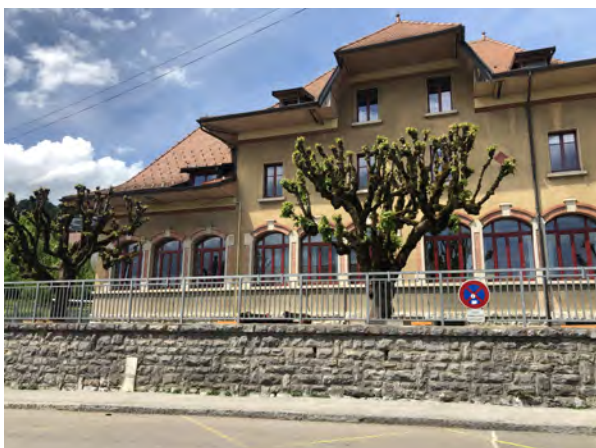
# Morteau - A325

Très bel alignement de 3 sujets anciens taillés en têtard. Implantés dans la cour de l'école maternelle, les arbres accompagnent la façade Sud (ombrage estival) du bâtiment public construit pour cet usage au XIXème siècle. Ils sont implantés en parfaite cohérence avec l'organisation des volumes et de la façade du bâtiment. Il marquent également le linéaire de la rue.

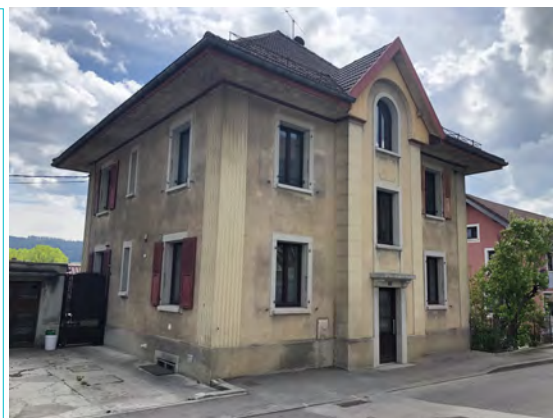
Cette maison se distingue par la symétrie axiale affirmée de sa façade Nord-Ouest, son avant-corps en saillie marquant l'entrée, le jeu des ouvertures et les pilastres d'angle cannelés, les encadrements en béton. Une baie jumelée est inscrite façade Sud-Ouest. Sa toiture pavillon avec retroussis et larges débords ainsi que son socle en saillie participent à sa mise en valeur.

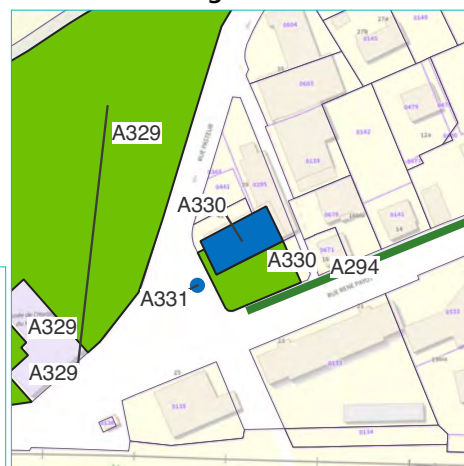
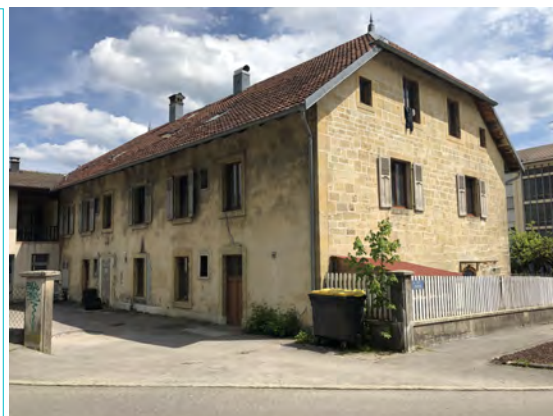
En face du musée de l'Horlogerie, cette maison arbore de beaux murs de pierre de Montlebon : pignon Sud-Ouest et rez-de-chaussée sur jardin. Plusieurs modénatures utilisent également cette dernière : encadrements des ouvertures, chaînages d'angle. Sa toiture à demi-croupes et épis de faîtage accueille 4 lucarnes capucines côté Sud-Est. Des persiennes participent à l'animation de la façade et un jardin met en scène le bâtiment.

- Prescriptions
  - Conserver les épis de faîtage.

- Recommandations
  - Il conviendrait de ne pas avoir de revêtement imperméable en pied de façade.
  - En cas de rénovation des façades, l'enduit et les pansements ciment devraient être déposés et remplacés par un enduit à base de chaux.

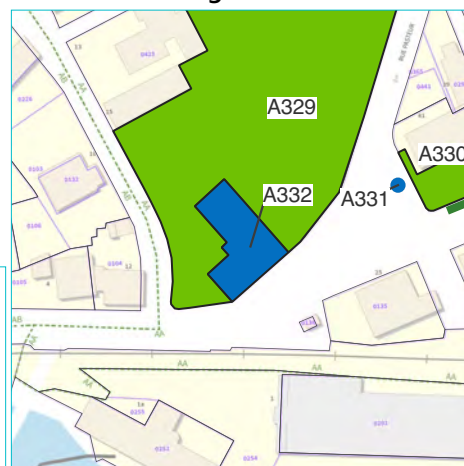
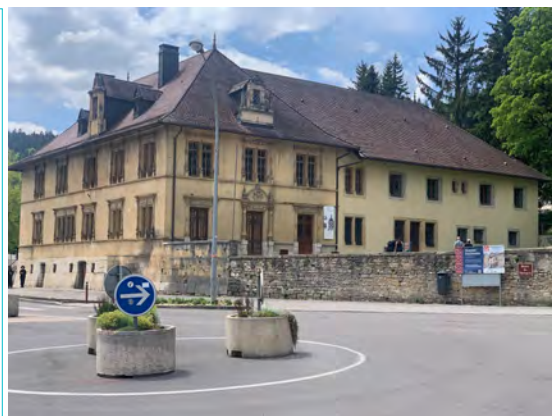
Maison de la fin du XVI<sup>e</sup> siècle, et acquise par la famille PERTUSIER après la Révolution, elle subit des travaux d'extension et d'aménagement durant la seconde moitié du XIX<sup>e</sup> siècle dans le style néo-renaissance. Gendarmerie de 1938 à 1985, puis musée, ce bâtiment est classé à l'inventaire des monuments historiques en 1993. Il s'accompagne d'un parc public urbain, le seul de la commune.

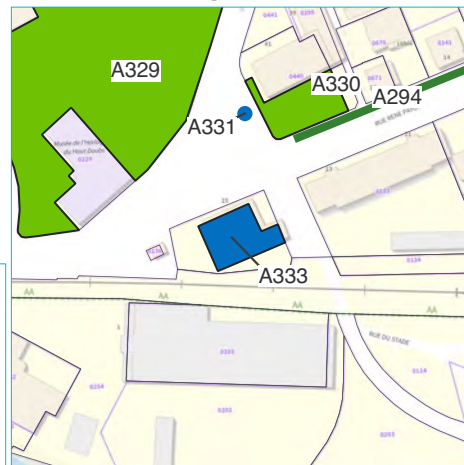
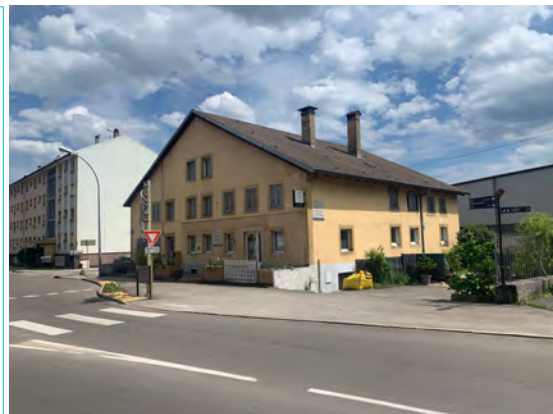
Placée entre la route et la voie ferrée, cette bâtisse emprunte la volumétrie des fermes comtoises pour y organiser des logements. Un commerce y a pris place en rez-de-chaussée.  
L'encadrement de la plupart des ouvertures est réalisé en pierre de Montlebon.

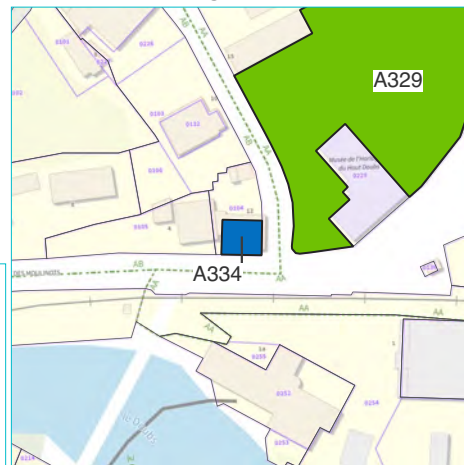
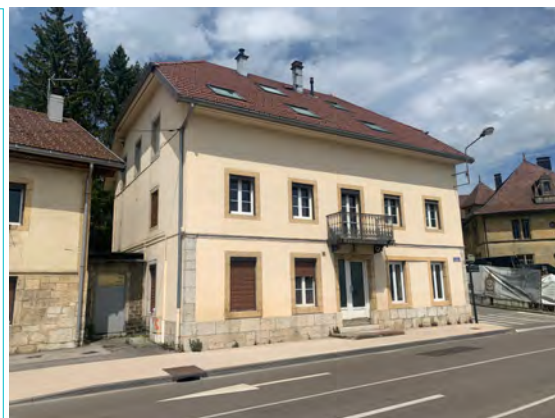
modénatures en pierre de Montlebon (encadrements)  
socle en pierre blanche en saillie  
demi-croupes, lucarnes jacobines

- Il conviendrait de ne pas avoir de revêtement imperméable en pied de façade.
- En cas de rénovation des façades, l'enduit ciment et/ou la peinture étanche devraient être déposés et remplacés par un enduit à base de chaux qui ne devrait pas être en saillie par rapport aux encadrements des ouvertures en pierre de taille.

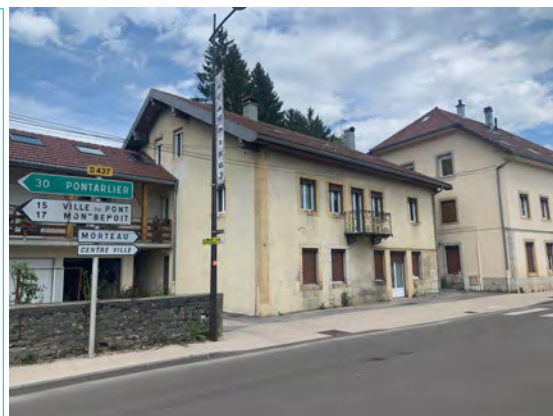
angle de deux façades en pierre de Montlebon

mur pignon Nord-Est linteau en briques en arc segmentaire

- Prescriptions
  - Conserver la matérialité du balcon inscrit sur le mur gouttereau Sud-Est (consoles et garde-corps en fer forgé avec volutes).
  - Conserver l'oculus inscrit sur le mur gouttereau Nord.

- Recommandations
  - Il conviendrait de ne pas avoir de revêtement imperméable en pied de façade.
  - En cas de rénovation des façades, l'enduit et les pansements ciment devraient être déposés et remplacés par un enduit à base de chaux.

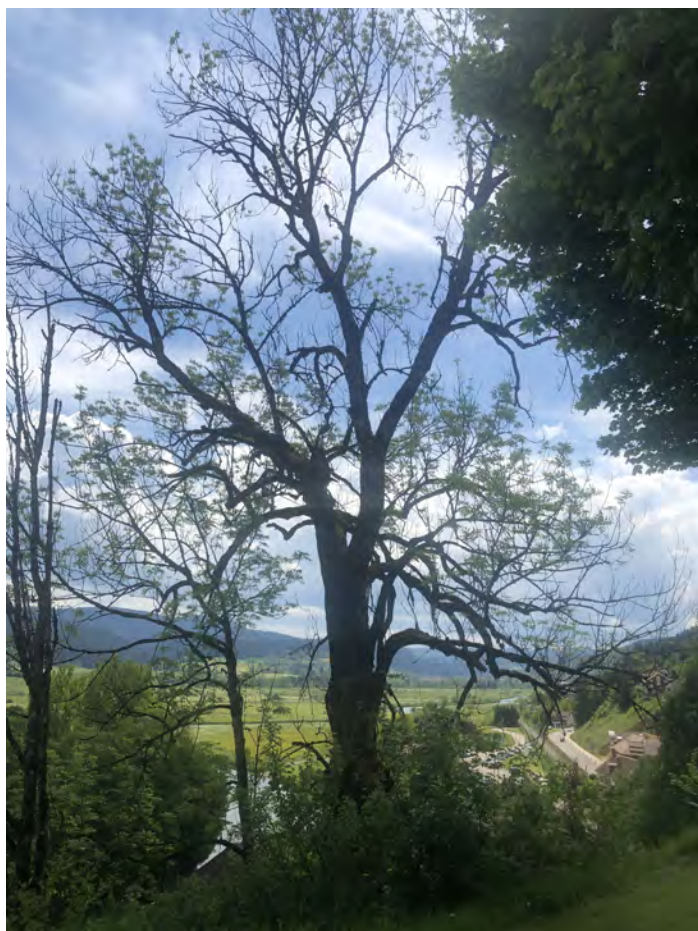
Ce très grand frêne, âgé d'environ 170 ans, est implanté dans le talus situé à l'arrière du couvent des Bénédictins de Morteau, côté Doubs. Sa haute silhouette (hauteur de 40 m environ avec un houpier d'une vingtaine de mètres de circonférence et un tronc de 250 cm de circonférence) se découpe distinctement dans le panorama sur le val depuis les rues amont, et tout particulièrement depuis la terrasse de l'église, qui constitue un point de vue connu et privilégié.

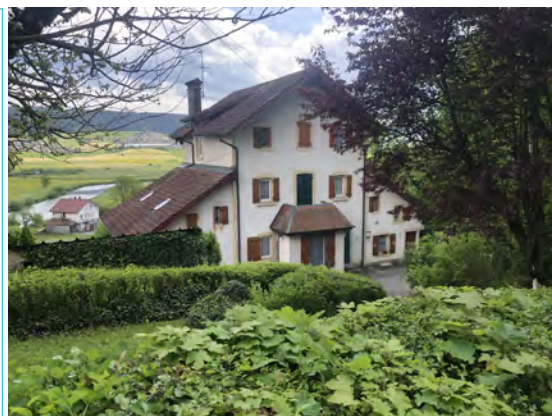
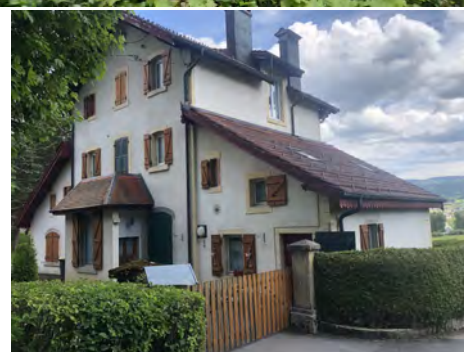
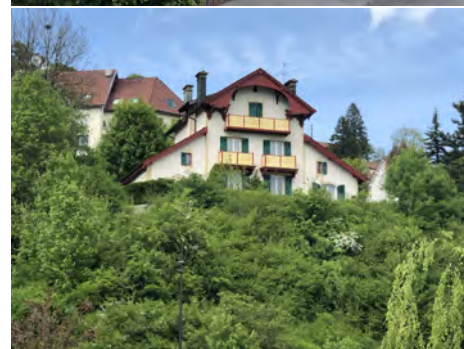
# Morteau - A342

Sur les premiers contreforts au-dessus du Doubs, cette villa marque le paysage de l'entrée Sud de Morteau par l'originalité de sa silhouette (un corps principal flanqué de deux extensions latérales symétriques), son rang pendu formant volute en bois peint, les lambrequins des rives de toit, ses balcons et lucarnes rampantes formant façade. Les encadrements de baie et les chaînages d'angle sont en pierre de Montlebon (et brique sur les petites baies).

- Conserver à l'identique la façade Sud-Est (rang pendu formant volute soutenu par des consoles en bois sculptées, balcons en bois, persiennes).
- Conserver les lambrequins.
- Conserver l'auvent avec une toiture à trois pans.
- Aucune extension n'est autorisée en façade et toiture.

- Il conviendrait de ne pas avoir de revêtement imperméable en pied de façade.
- En cas de rénovation des façades, l'enduit ciment devrait être déposé et remplacé par un enduit à base de chaux.
- Il conviendrait de retrouver une homogénéité pour les occultants en privilégiant les persiennes.

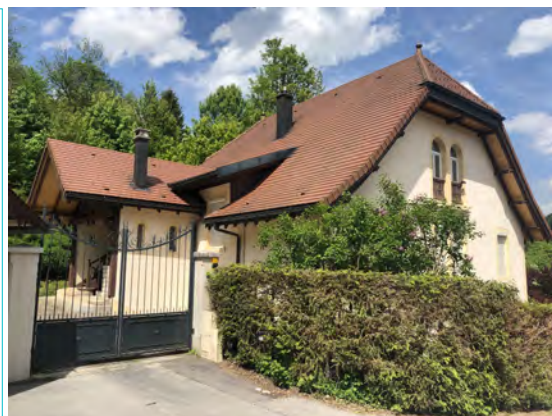
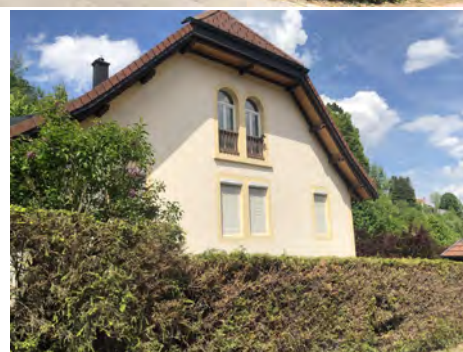
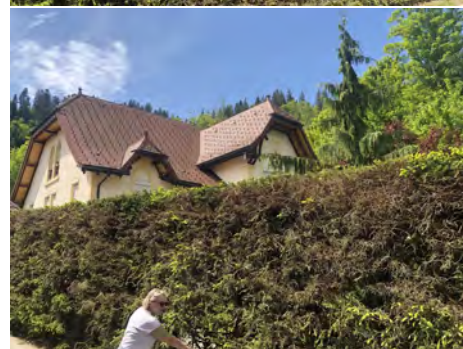
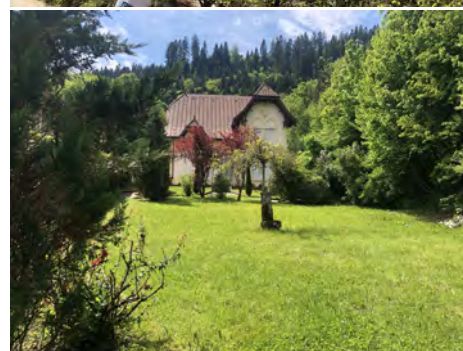
# Morteau - A344

Ancien logement patronal lié à la brasserie limitrophe, cette habitation possède de beaux détails en façade, avec plusieurs baies jumelées séparées par un meneau (linteau droit, arc en plein-cintre, et surhaussé), un avant-corps formant pignon en façade Sud-Est (avec consoles en bois et corbeaux, arc en bois formant volute) et l'utilisation de la pierre de Montlebon (encadrements, chaînages et pilastres d'angle). Son toit à demi-croupes et retroussis comprend également des épis de faitage.

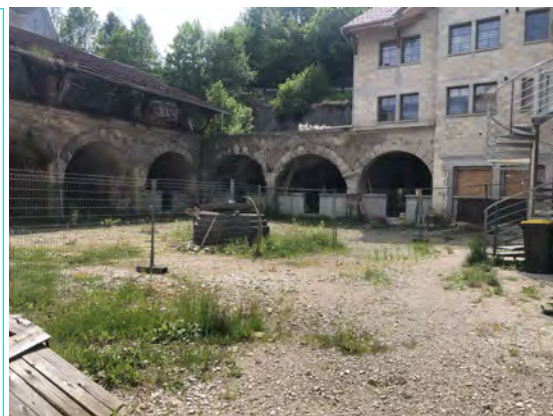
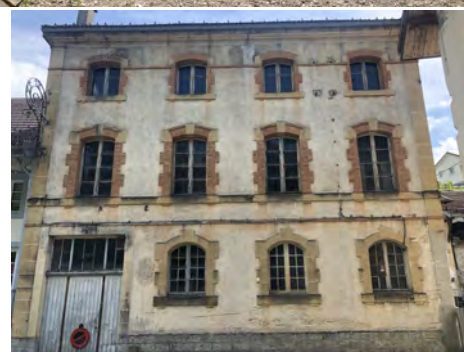
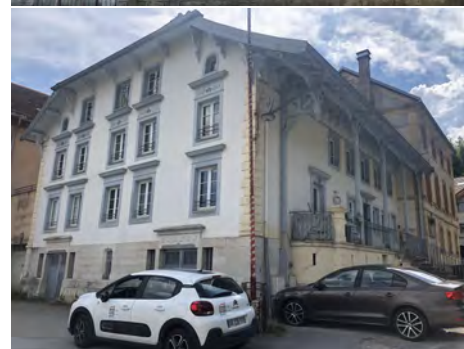
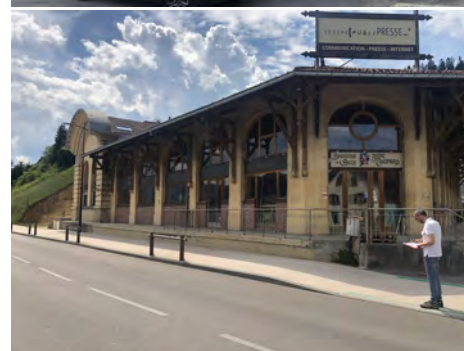
Une juxtaposition exceptionnelle de bâtiments construits entre 1815 et 1950 trouve place le long des rues de la brasserie et des moulinots. L'origine est liée à la présence d'une brasserie profitant de l'eau du Sauron, en activité jusqu'en 1968. De nombreuses modénatures marquent cet ensemble : diversité de baies (linteaux avec accolade, surmontés de corniche, marqués par des dessins...), toits à retroussis, à croupes ou à demi-croupes, avancées de toit importantes...

- En cas de rénovation des façades, l'enduit et les pansements ciment devraient être déposés et remplacés par un enduit à base de chaux.
- Il conviendrait de ne pas avoir de revêtement imperméable en pied de façade.

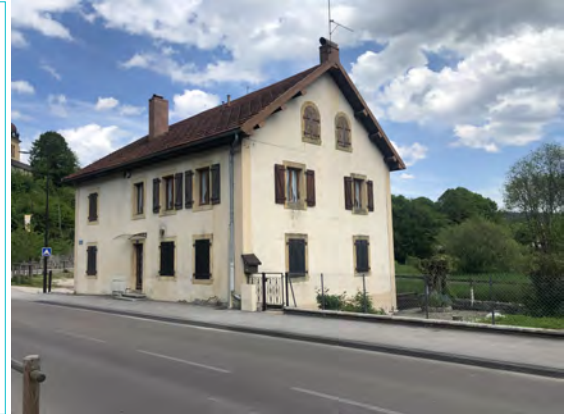
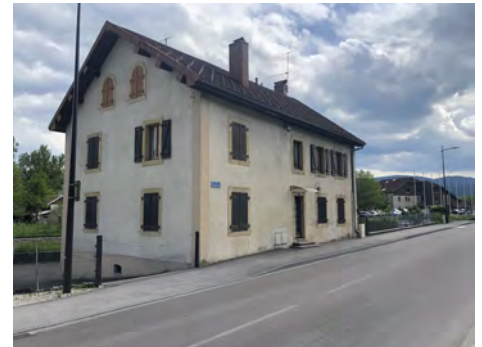
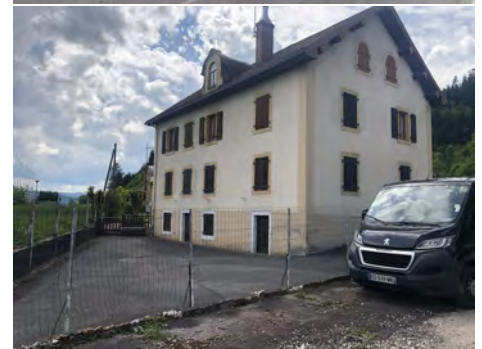
Ponctuant la route de Pontarlier, cette maison est un point repère de l'entrée Sud de Morteau. Elle possède des modénatures en pierre de Montlebon (encadrements, chaînages d'angle), dont des ouvertures avec linteau en plein-cintre (murs pignons) et une jolie lucarne à fronton cintrée (façade Sud-Est).

- Il conviendrait de ne pas avoir de revêtement imperméable en pied de façade.
- En cas de rénovation des façades, l'enduit ciment et/ou la peinture étanche devraient être déposés et remplacés par un enduit à base de chaux.

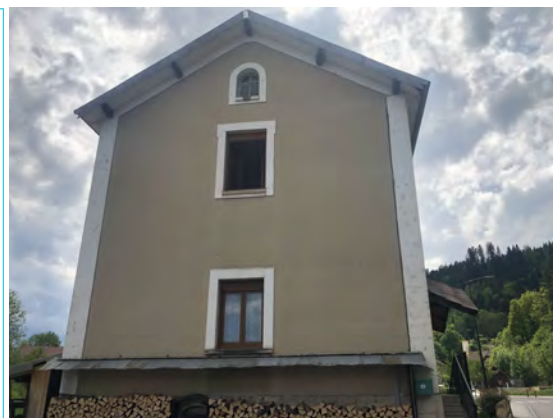
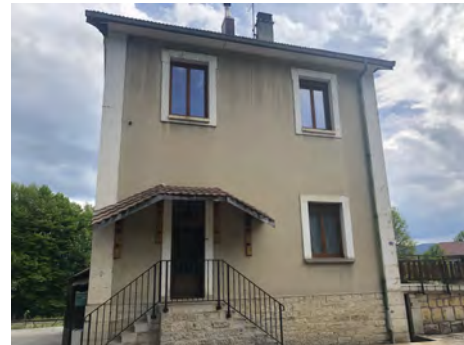
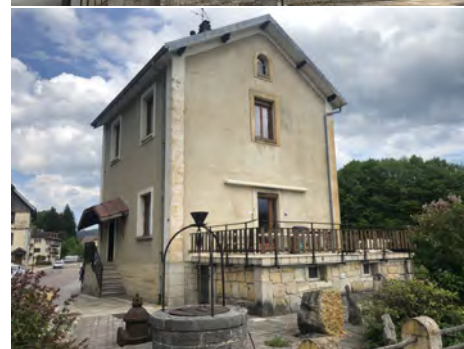
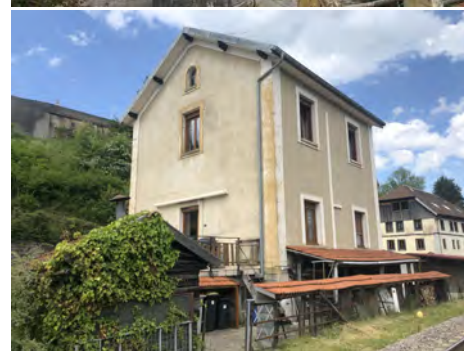
# Morteau - A348

Cette maison au volume simple et élancé ponctue l'entrée Sud de la ville de Morteau. Elle possède des modénatures en pierre de Montlebon (encadrements, chaînages d'angle) majoritairement peinte, un escalier à double volée sur rue et des lucarnes avec linteau en plein cintre sur ses murs pignons. Son socle en saillie est réalisé en pierre blanche.

- Prescriptions
  - Conserver les petites baies avec un linteau en plein-cintre inscrites sur les murs pignons.
  - Conserver la matérialité de l'escalier à double volée inscrit sur le mur gouttereau Nord-Ouest ainsi que son garde-corps en fer forgé.

- Recommandations
  - Il conviendrait de ne pas avoir de revêtement imperméable en pied de façade.
  - En cas de rénovation des façades, l'enduit ciment et/ou la peinture étanche devraient être déposés et remplacés par un enduit à base de chaux.

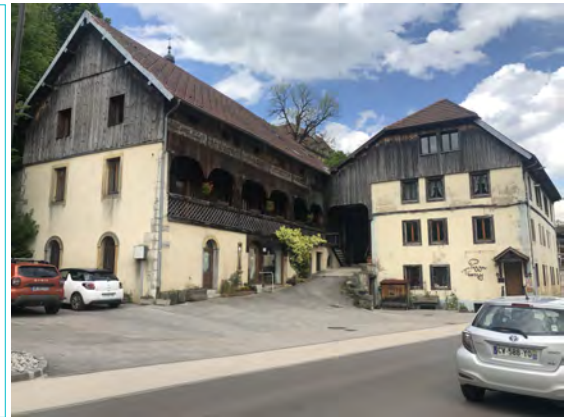
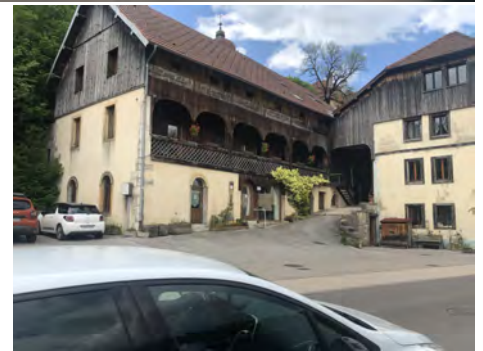
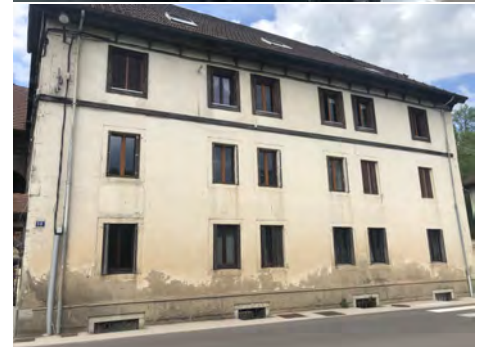
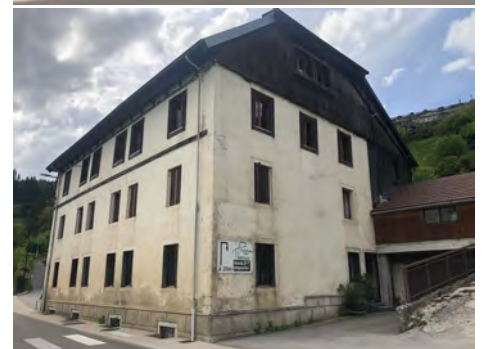
# Morteau - A349

Bâti entre le Doubs et le coteau, cet ancien relais de diligence composé de 2 bâtiments se distingue par l'ampleur des parties boisées conservées (bardage, galerie) et ses modénatures en pierre de Montlebon ou pierre blanche). Depuis l'espace public, cet ensemble marque le premier plan de l'église.

- Prescriptions
  - Conserver les demi-croupes.
  - Conserver la matérialité de la galerie entièrement en bois inscrite sur le mur gouttereau Sud-Est du bâtiment en second plan.
  - Conserver la lambrequine inscrite sur la partie haute de tous les murs pignons.
  - Aucune extension en façade n'est autorisée.

- Recommandations
  - En cas de rénovation des façades, l'enduit ciment et/ou la peinture étanche devraient être déposés et remplacés par un enduit à base de chaux.
  - Il conviendrait de ne pas avoir de revêtement imperméable en pied de façade.

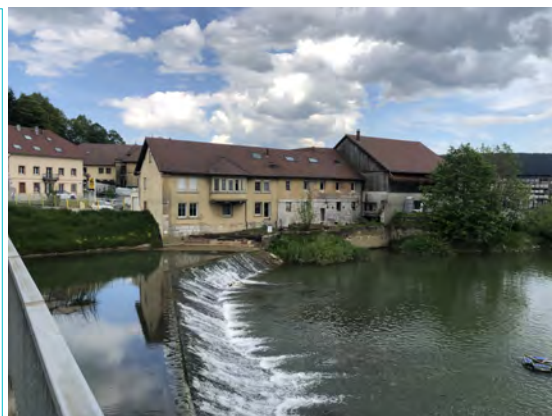
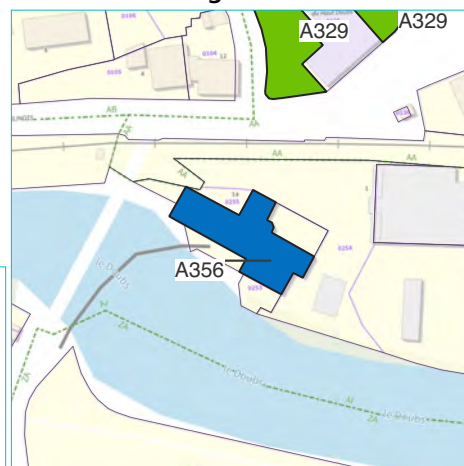
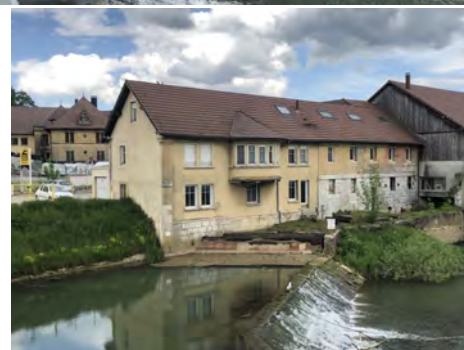
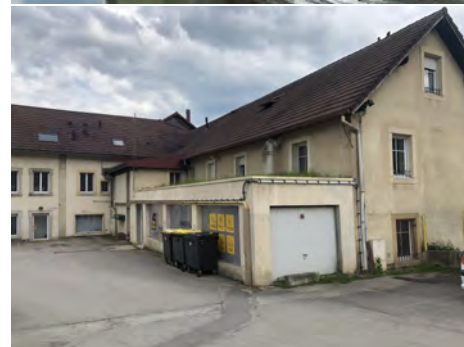
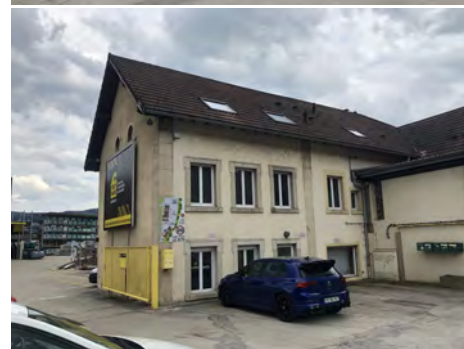
encadrement des ouvertures en pierre de Montlebon  
des pierres de taille marque le socle et le rez-de-chaussée du mur  
gouttereau Sud-Ouest

- Conserver les ouvertures en demi-lune inscrites sur le mur pignon Nord-Ouest.
- Conserver l'oriel inscrit sur le mur gouttereau Sud-Ouest.
- Conserver les baies jumelées séparées par un meneau.

- En cas de rénovation des façades, l'enduit ciment devrait être déposé et remplacé par un enduit à base de chaux.
- Il conviendrait de ne pas avoir de revêtement imperméable en pied de façade.
- En cas de changement des fenêtres de toit, il conviendrait de retrouver un alignement vertical avec les ouvertures existantes en façade.

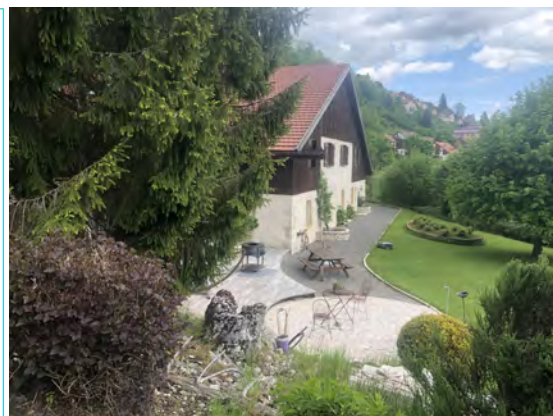
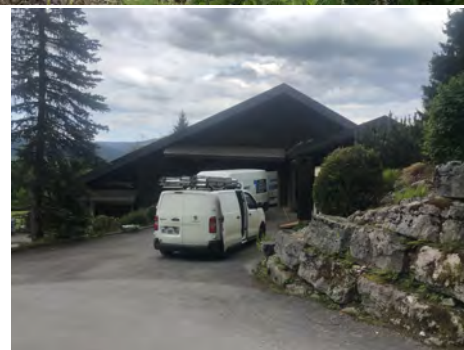
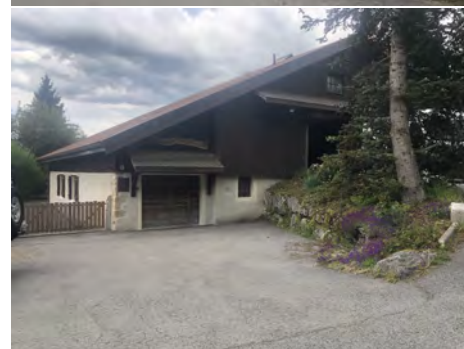
# Morteau - A358

Dominant le vallon au-dessus de l'ancienne brasserie Chopard, cette ancienne ferme tire parti de la pente. Elle présente une lambrequine en rang et certaines baies avec encadrement en pierre de Montlebon.

- Toute nouvelle construction (hors annexe ou extension) doit se situer en dehors d'une zone non aedificandi dont la largeur depuis les façades de la ferme est égale à 15 mètres.
- Conserver la matérialité des façades à l'identique en maintenant les parties maçonnées enduites et bardées de bois.

- Il conviendrait de ne pas avoir de revêtement imperméable en pied de façade.
- En cas de rénovation des façades, l'enduit ciment devrait être déposé et remplacé par un enduit à base de chaux qui ne devrait pas être en saillie par rapport aux encadrements des ouvertures en pierre de taille.
- Il conviendrait de ne pas avoir les chaînages d'angle apparents, ceux-ci n'ayant pas vocation à l'être.

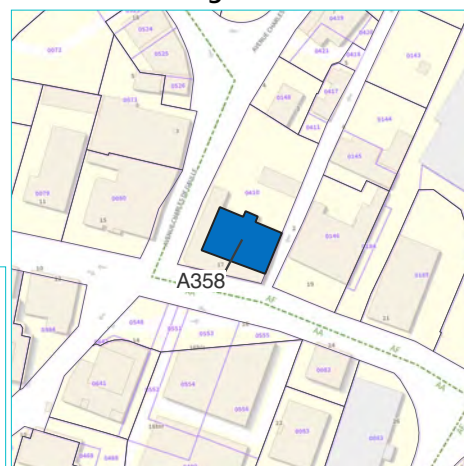
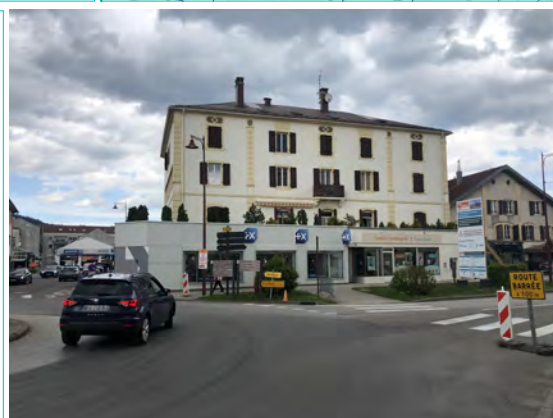
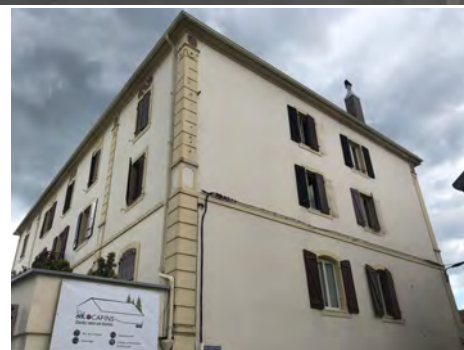
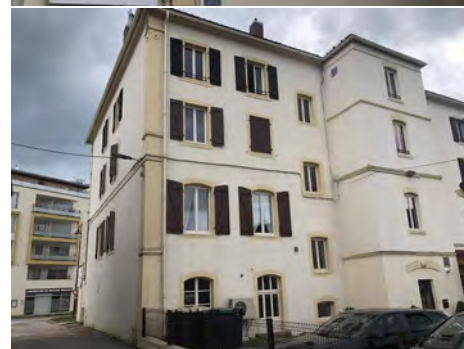
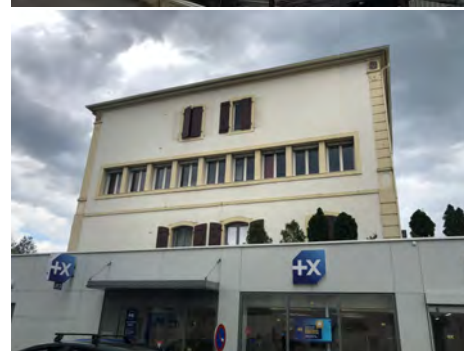
Bâtiment de vaste dimension sur 4 niveaux, cet ancien immeuble et usine de montres se caractérise en façade Sud-Ouest par son balcon et ses décors bien visibles au-dessus de pilastres d'angle et de certaines baies, ses baies multiples façade Nord-Ouest et l'utilisation de la pierre de Montlebon pour les pilastres et pilastres d'angle, bandeaux, corniches, encadrements de baie (dont certaines avec linteau en arc segmentaire).

- Prescriptions
  - Conserver la baie multiple séparée par des meneaux.
  - Conserver la matérialité du balcon (consoles en pierre et garde-corps en fer forgé) inscrit sur la façade Sud-Ouest.

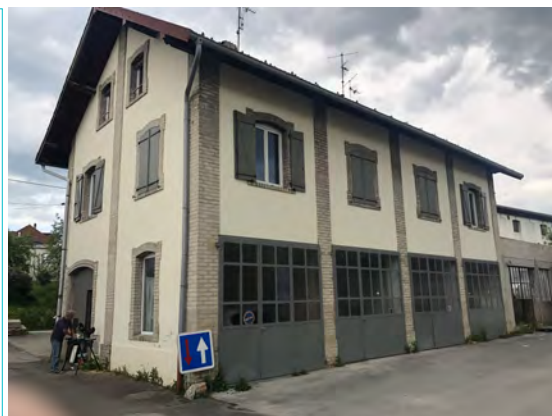
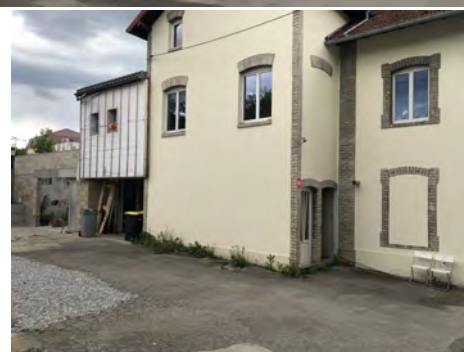
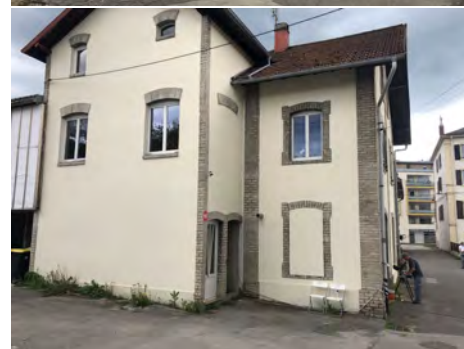
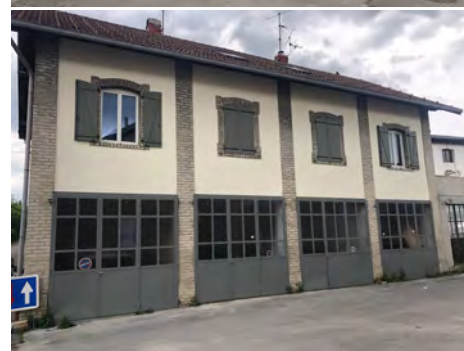
modénatures en briques (pilastres, chaînages d'angle, encadrements)  
linteau en arc segmentaire  
socle en saillie

- Il conviendrait de ne pas avoir de revêtement imperméable en pied de façade.

- En cas de rénovation des façades, l'enduit ciment et/ou la peinture étanche devraient être déposés et remplacés par un enduit à base de chaux.

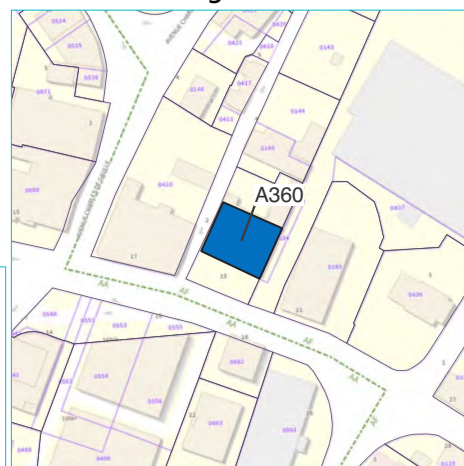
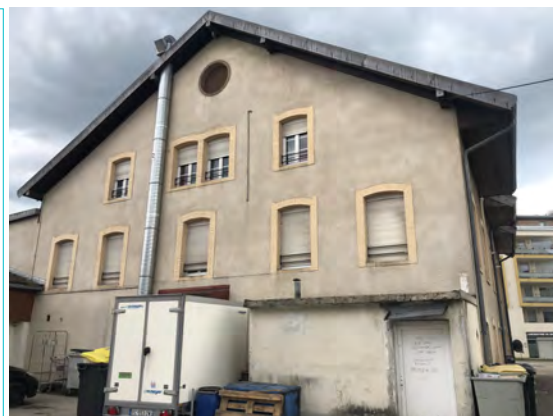
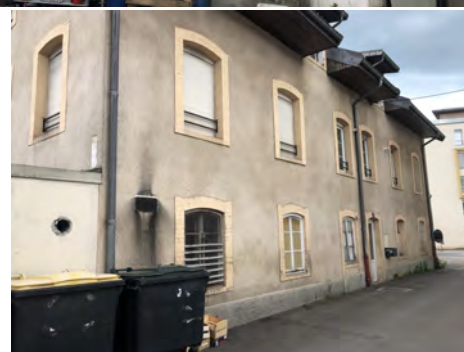
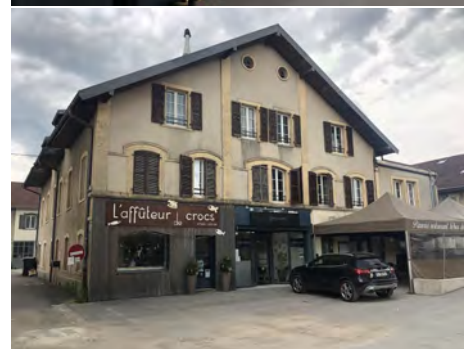
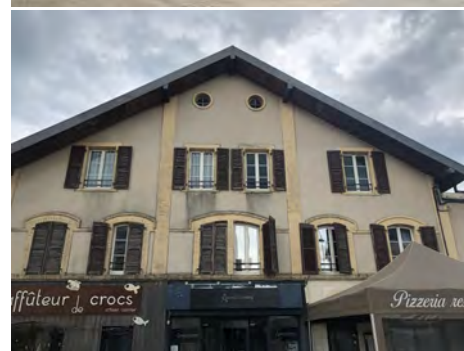
Cet immeuble se caractérise par ses ouvertures avec linteau en arc segmentaire en rez-de-chaussée et R+1 (dont une baie jumelée sur chaque mur pignon), ses oculus, ses lucarnes rampantes formant façade et des modénatures en brique (pilastres, chaînages d'angle, encadrements). Des persiennes animent la façade Sud-Ouest.

- Prescriptions
  - Conserver les baies jumelées séparées par un meneau.
  - Conserver les oculus inscrits sur le mur pignon Sud-Ouest.

- Recommandations
  - Il conviendrait de ne pas avoir de revêtement imperméable en pied de façade.
  - En cas de rénovation des façades, l'enduit ciment devrait être déposé et remplacé par un enduit à base de chaux.

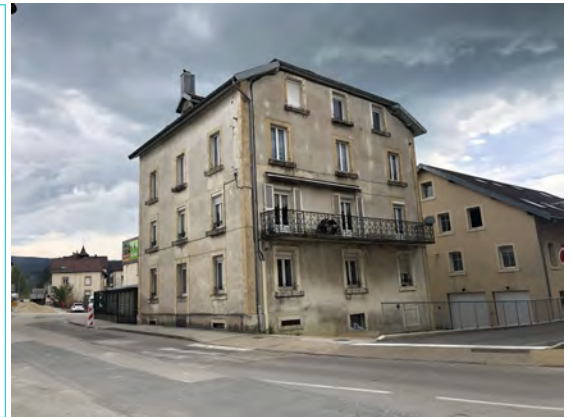
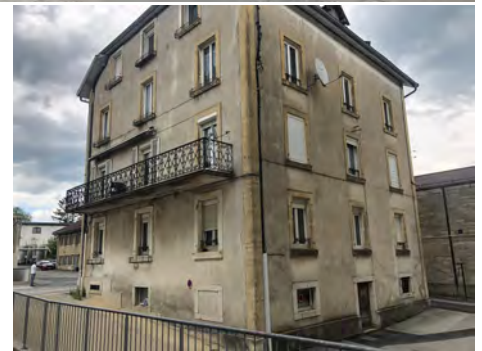
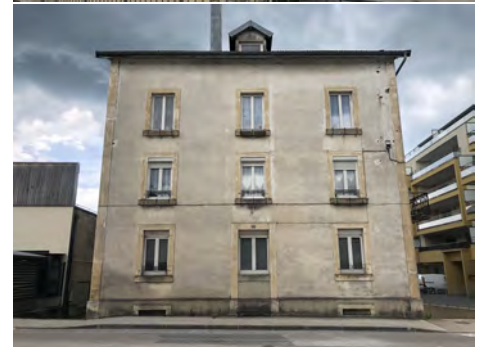
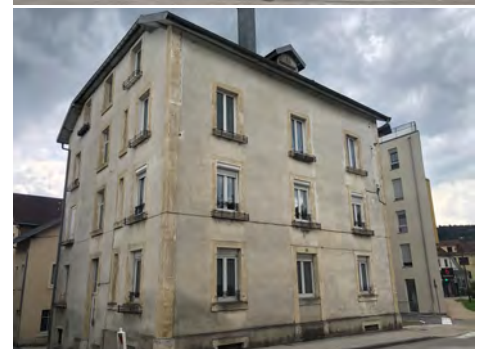
Sur 4 niveaux, cet ancien immeuble de logements pour ouvriers surprend par la forme de sa toiture à demi-croupes. Il utilise un langage architectural classique : modénatures en pierres de Montlebon (chaînages d'angle, encadrements), socle en saillie en pierre blanche, lucarnes jacobines donnant sur les façades gouttereaux, balcon filant sur la façade Nord-Ouest.

- Prescriptions
  - Conserver les barres d'appui en fer forgé.
  - Conserver le garde-corps en fer forgé avec volutes du balcon inscrit sur le mur gouttereau Nord-Ouest.
