# PLUI-H DU VAL DE MORTEAU

PRÉSERVATION DU PATRIMOINE BÂTI ET VÉGÉTAL

MORTEAU

# Préservation du patrimoine bâti et végétal

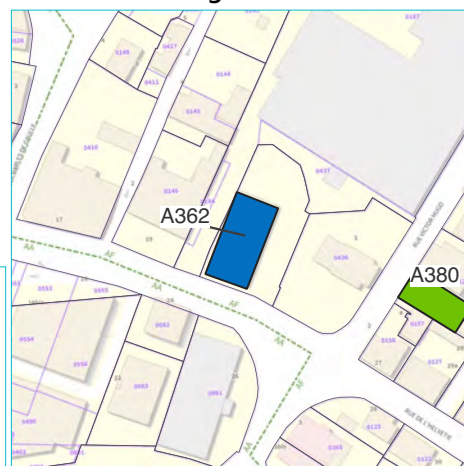
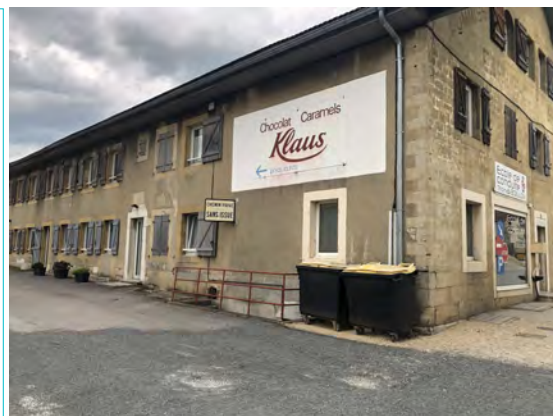
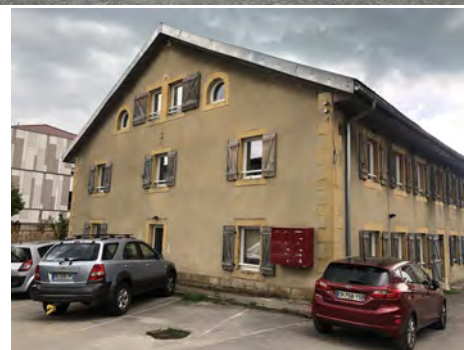
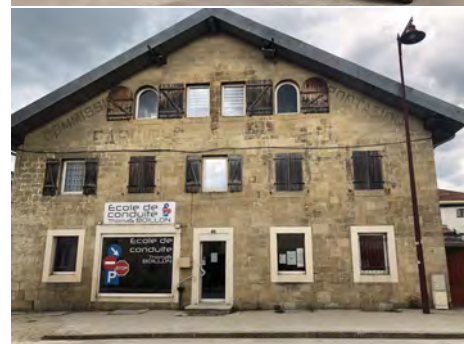
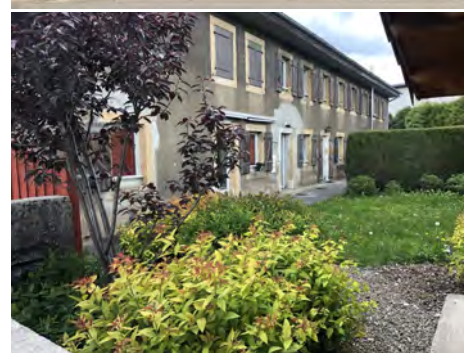
Cet ensemble constitue un ancien immeuble de logements et atelier d'horlogerie. Ses murs pignons accueille au dernier niveau des baies jumelées et baies avec linteau en plein-cintre. Certaines modénatures utilisent la pierre de Montlebon (chaînages d'angle, encadrements de baie).

- Prescriptions
  - Conserver les baies jumelées séparées par un meneau inscrites sur les murs pignons.
  - Conserver les baies avec un linteau en plein-cintre inscrites sur les murs pignons.

- Recommandations
  - Il conviendrait de ne pas avoir de revêtement imperméable en pied de façade.
  - En cas de rénovation des façades, l'enduit ciment devrait être déposé et remplacé par un enduit à base de chaux.
  - Il conviendrait de retrouver les persiennes.

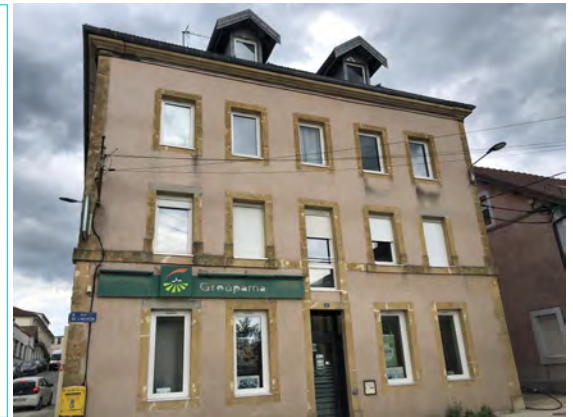
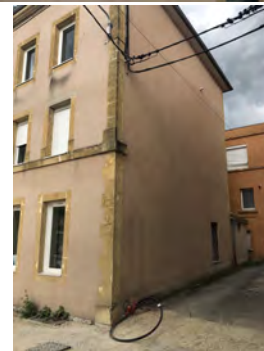
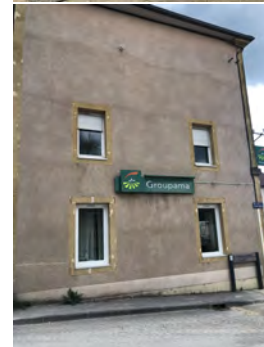
modénatures en pierres de Montlebon (chaînages d'angle, encadrements)  
socle en saillie en pierre blanche  
lucarnes jacobines, croupes

- Prescriptions
  - Conserver les baies jumelées séparées par un meneau inscrites sur la façade Nord-Est.

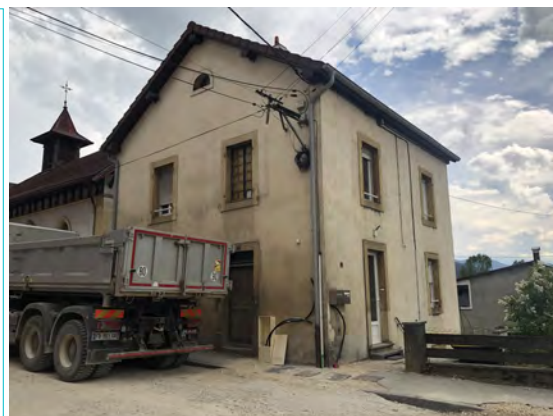
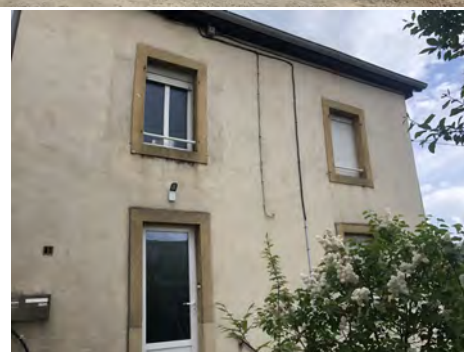
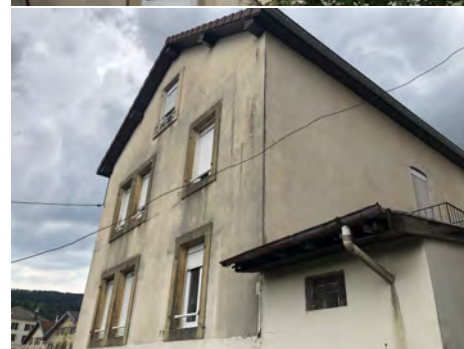
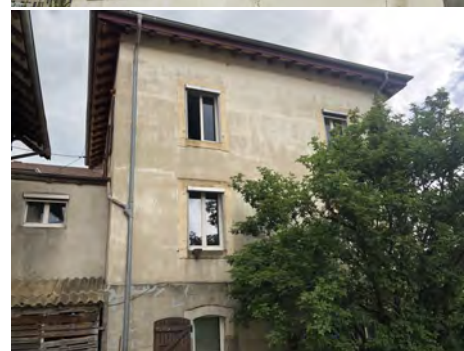
modénatures en pierres de Montlebon (encadrements)  
socle en saillie en pierre marquant le rez-de-chaussée du mur  
pignon Sud-Ouest

- Prescriptions
  - Conserver les baies jumelées séparées par un meneau inscrites sur le mur pignon Sud-Ouest.
  - Conserver l'ouverture en demi-lune inscrite sur le mur pignon Nord-Est.

- Recommandations
  - Il conviendrait de ne pas avoir de revêtement imperméable en pied de façade.
  - En cas de rénovation des façades, l'enduit ciment devrait être déposé et remplacé par un enduit à base de chaux.

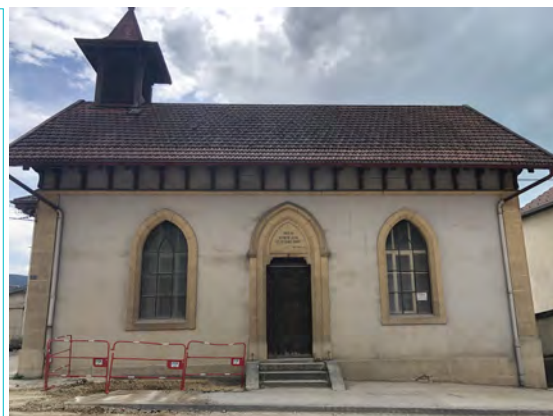
Ce temple situé sur la route menant vers la Suisse possède un clocheton qui attire l'attention. Le débord de toiture, soutenu par de consoles en bois sculpté, emprunte son vocabulaire aux villas urbaines. L'encadrement des ouvertures, les chaînages d'angle et les corniches sont en pierre de Montlebon. Un socle en saillie en pierre de taille blanche assoit le bâtiment.

- Prescriptions
  - Conserver l'oculus inscrit sur le mur pignon Sud-Est.
  - Conserver le clocheton et sa matérialité.
  - Conserver les consoles sculptées en bois soutenant les avancées de toit.
  - Aucune nouvelle ouverture n'est autorisée en façade et toiture.

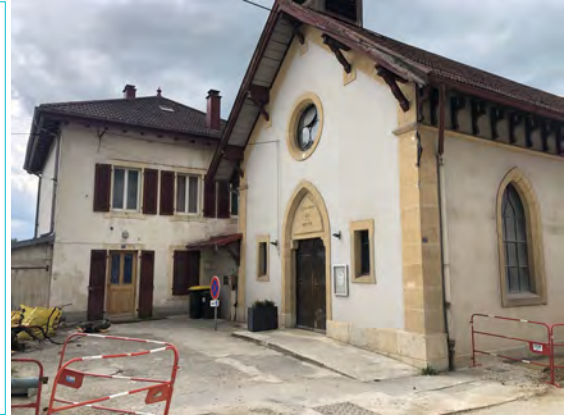
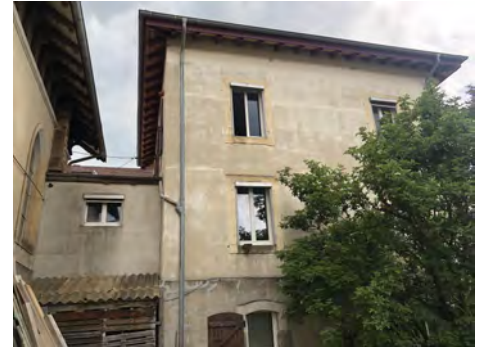
# Morteau - A368

Construction associée au temple.  
modénatures en pierres de Montlebon (encadrements)  
croupes, persiennes, lucarne  
linteau en arc segmentaire (ouverture du soubassement à l'arrière)  
socle en saillie

- Prescriptions
  - Conserver l'épi de faîtage.

- Recommandations
  - Il conviendrait de ne pas avoir de revêtement imperméable en pied de façade.
  - En cas de rénovation des façades, l'enduit ciment devrait être déposé et remplacé par un enduit à base de chaux.

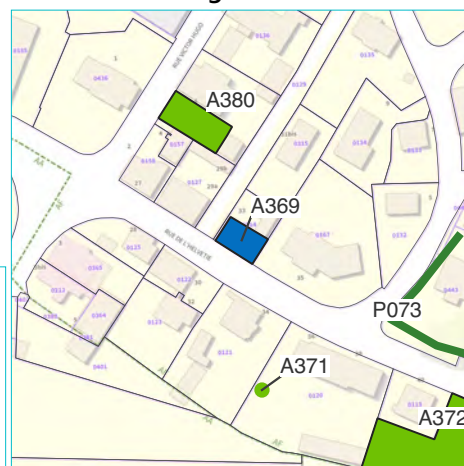
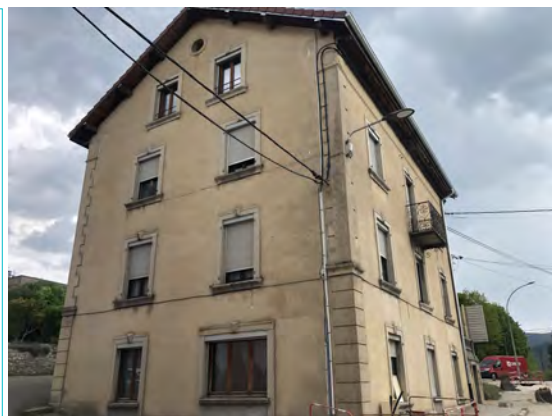
# Morteau - A369

Bordant la route qui mène en Suisse, cette maison propose un ordonnancement de façade classique, avec en façade Sud-Ouest des ouvertures (avec linteau avec clé sculptée) agrémentées d'un unique balcon au deuxième étage. Une petite lucarne est présente en toiture, alignée avec celles de la façade. Des oculi sont présents sur les murs pignons. Il possède en outre des modénatures en béton (encadrements des ouvertures, chaînages, socle en saillie, balustres).

- Conserver les oculi inscrits sur les murs pignons.
- Conserver la matérialité du balcon inscrit sur le mur gouttereau Sud-Ouest (console et garde-corps en fer forgé avec volutes).
- Conserver les balustres en béton de la terrasse inscrite sur le mur gouttereau Sud-Est.

- Il conviendrait de ne pas avoir de revêtement imperméable en pied de façade.
- En cas de rénovation des façades, l'enduit ciment devrait être déposé et remplacé par un enduit à base de chaux.

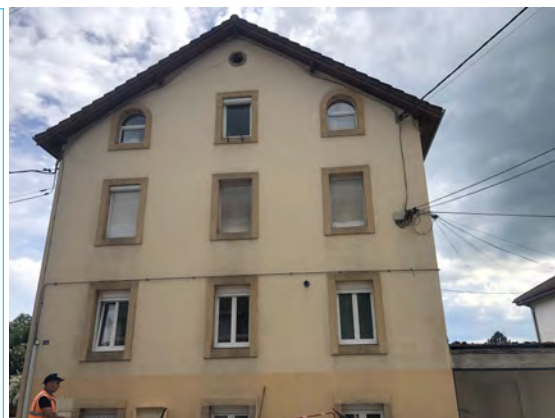
# Morteau - A370

modénatures en béton (encadrements, chaînages)  
lucarne rampante  
linteau en arc segmentaire mur gouttereau Nord-Ouest

- Prescriptions
  - Conserver les oculus inscrits sur les murs pignons.
  - Conserver les baies avec un linteau en plein-cintre inscrites sur les murs pignons.

- Recommandations
  - Il conviendrait de ne pas avoir de revêtement imperméable en pied de façade.
  - En cas de rénovation des façades, l'enduit et les pansements ciment devraient être déposés et remplacés par un enduit à base de chaux.

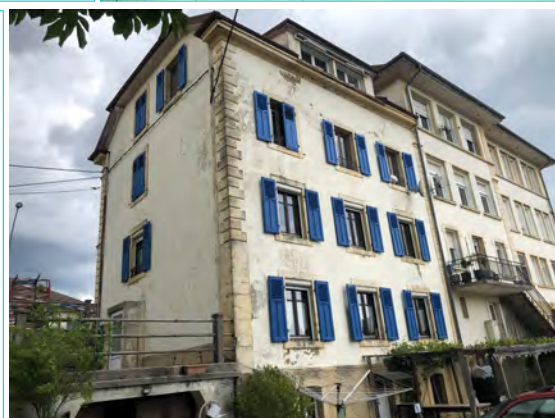
# Morteau - A371

Cet ensemble est formé d'une ancienne maison et usine d'horlogerie, de facture sensiblement différente.

Il possède cependant un ensemble de modénatures en pierre de Montlebon, brique ou béton (encadrements, chaînages, corniches, bandeaux). Les perrons de la façade Nord-Est sont agrémentés d'une couverture en zinc soutenue par des consoles en pierre. L'usine présente des ouvertures en rez-de-chaussée et 1er étage avec linteau en arc segmentaire, de nombreuses baies jumelées ou multiples dont les appuis forment bandeau et un toit à croupes avec retroussis. La partie logement, moins haute, possède encore ses persiennes.

- Il conviendrait de ne pas avoir de revêtement imperméable en pied de façade.
- En cas de rénovation des façades, l'enduit ciment et/ou la peinture étanche devraient être déposés et remplacés par un enduit à base de chaux.

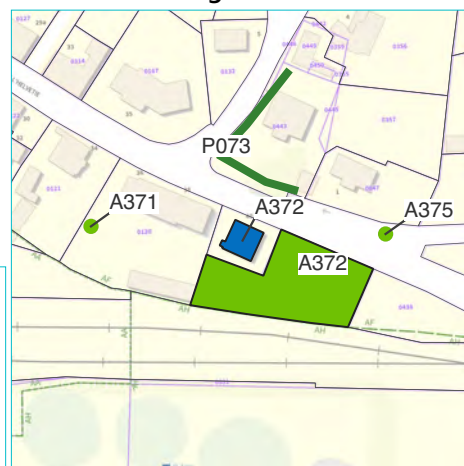
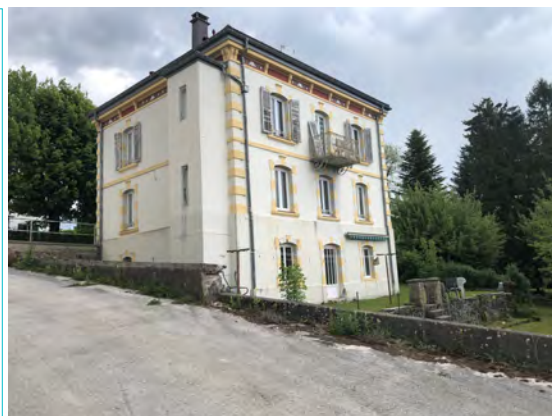
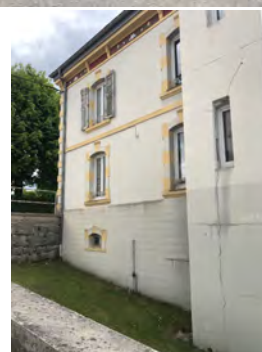
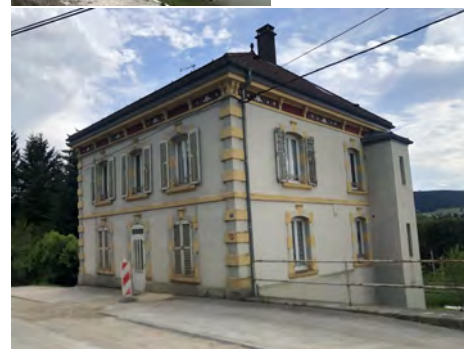
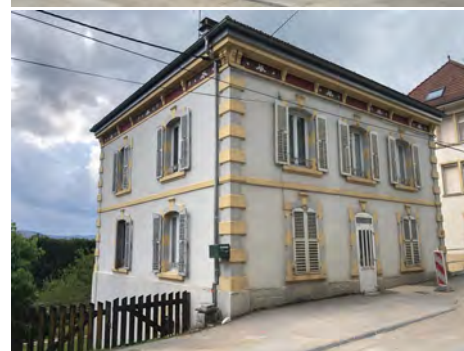
Cette bâtisse se distingue par ses modénatures en pierre de Montlebon et pierre blanche (encadrements des ouvertures avec linteau en arc segmentaire avec clé sculptée, pilastres d'angle, corniches avec consoles, bandeaux), son socle en pierre de taille blanche en saillie, sa frise décorative soulignant la toiture à croupes, ses persiennes et son petit balcon avec garde-corps en fer forgé. Un grand jardin accompagne la propriété.

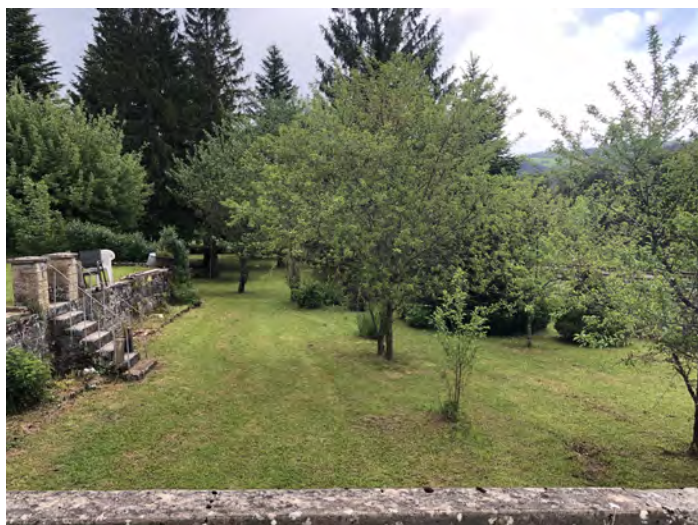
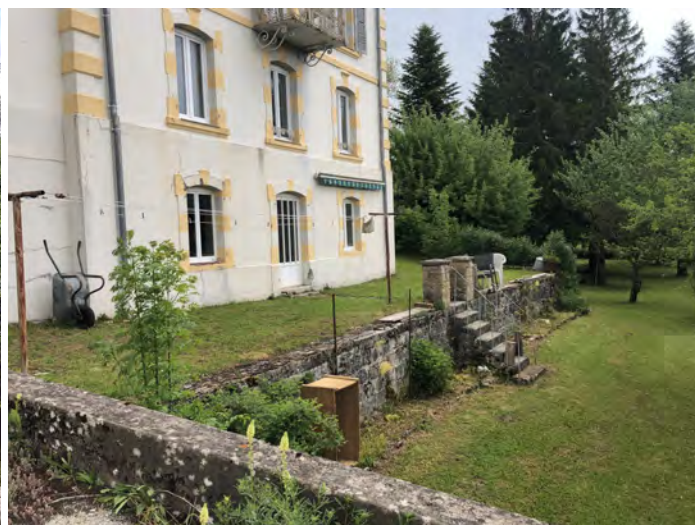
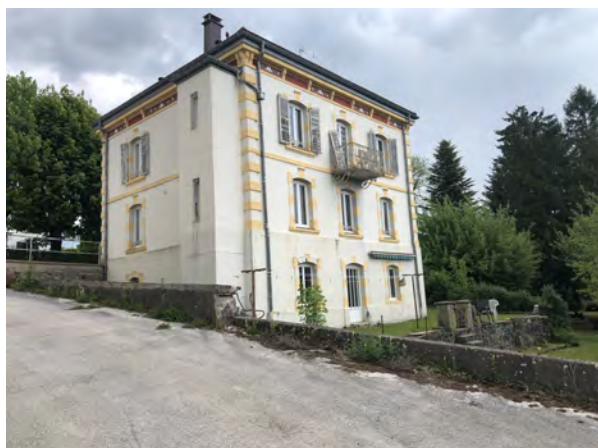
Jardin associé à une maison bourgeoise, organisé en deux espaces distincts : les abords immédiats du bâti sont destinés à l'agrément avec la présence d'une terrasse enherbée tandis qu'un espace arboré, dont une partie est dédiée à un verger, occupe la partie basse du terrain. Les deux entités sont séparées par un beau mur de soutènement maçonné. Le jardin est longé par la voie ferrée.

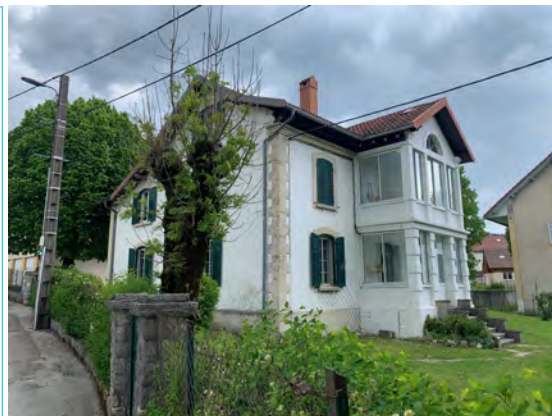
Cette maison de forme carré se distingue par un avant-corps vitré qui fonctionne comme une serre solaire en façade Sud-Ouest. Le jeu de teintes entre ses façades et ses modénatures en brique et béton (encadrements de baies dont la plupart avec linteau en arc segmentaire, pilastres d'angle, corniches à redans), ses persiennes et son socle en saillie participe à la qualité de l'ensemble.

- En cas de rénovation des façades, l'enduit ciment et/ou la peinture étanche devraient être déposés et remplacés par un enduit à base de chaux.

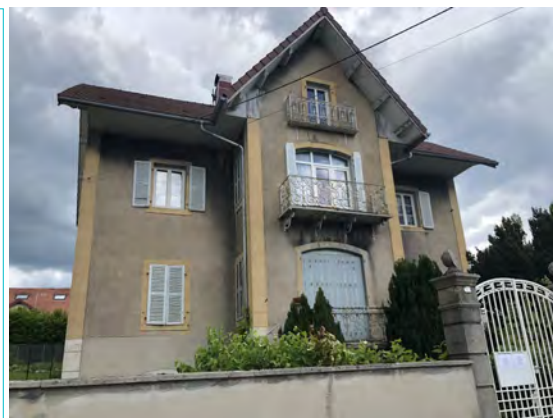
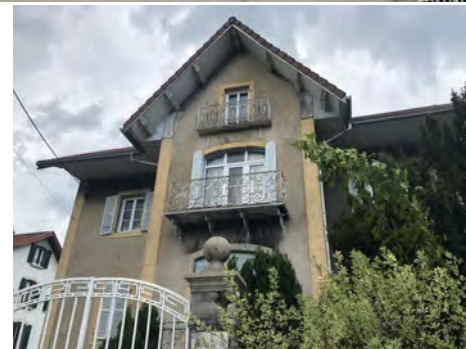
# Morteau - A374

Ce bâtiment se distingue par son avant-corps central avec 2 larges baies avec linteau en arc segmentaire. Il possède de beaux ouvrages de ferronnerie (rampe d'escalier, balcon et balconnet), des modénatures en pierre de Montlebon (encadrements, chaînages d'angle), un socle en saillie, des persiennes et un débord de toiture imposant. Un mur maçonné clôt la propriété.

- Conserver la matérialité du balcon inscrit sur l'avant-corps Sud-Est (consoles et garde-corps en fer forgé avec volutes).
- Conserver la matérialité du balconnet inscrit sur l'avant-corps Sud-Est garde-corps en fer forgé avec volutes).

- En cas de rénovation des façades, l'enduit et les pansements ciment devraient être déposés et remplacés par un enduit à base de chaux.

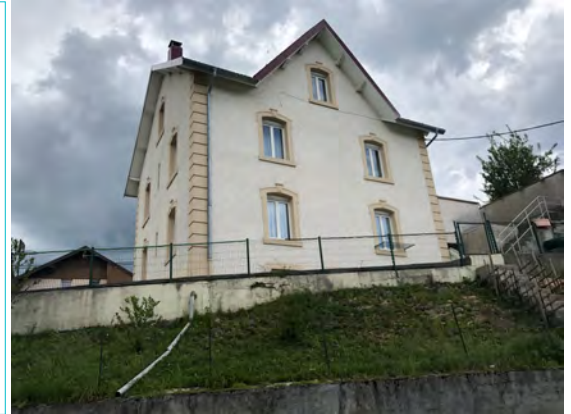
modénatures en béton (encadrements, chaînages d'angle)  
linteau en arc segmentaire avec clé sculptée

- En cas de rénovation des façades, l'enduit ciment devrait être déposé et remplacé par un enduit à base de chaux.

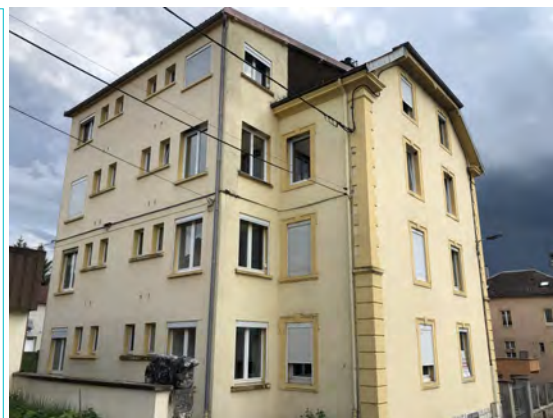
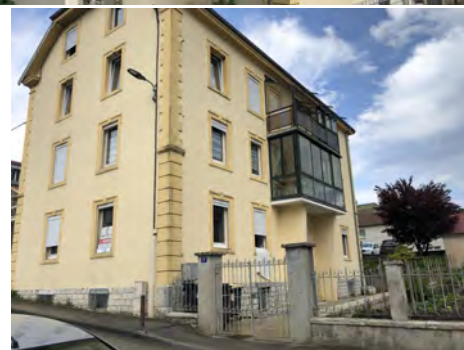
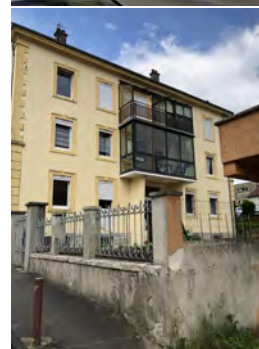
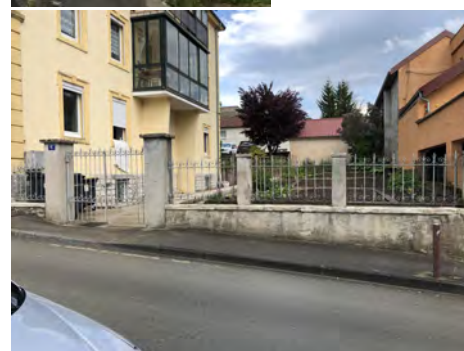
modénatures en béton (encadrements des ouvertures, pilastres d'angles, corniches)  
socle en saillie en pierre de taille blanche  
jardin et mur maçonné avec grille en fer forgé  
activité horlogère

- Prescriptions
  - Conserver la matérialité de l'avant-corps soutenu par des avancées de mur inscrits sur le mur gouttereau Sud-Ouest (entièrement vitrée).
- Recommandations
  - Il conviendrait de ne pas avoir de revêtement imperméable en pied de façade.
  - En cas de rénovation des façades, l'enduit ciment et/ou la peinture étanche devraient être déposés et remplacés par un enduit à base de chaux.

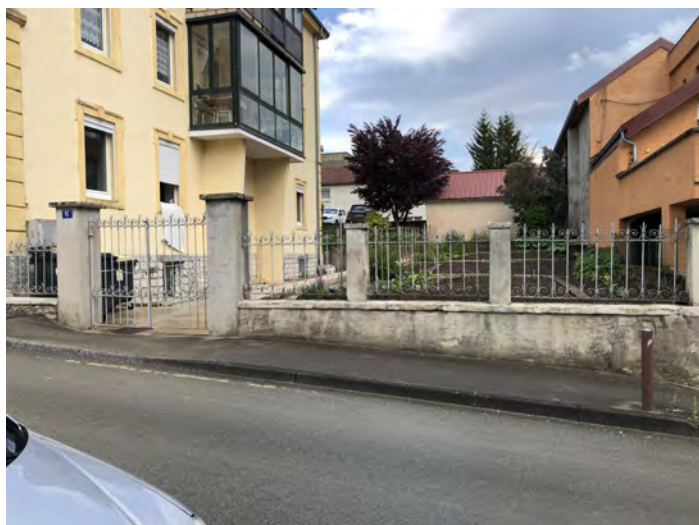
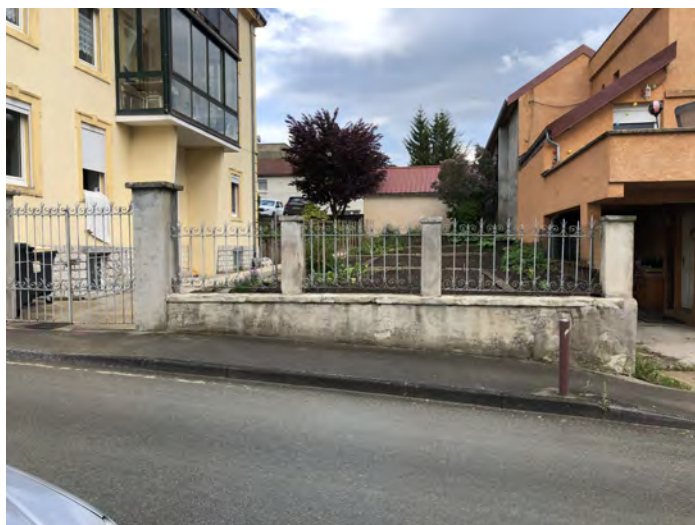
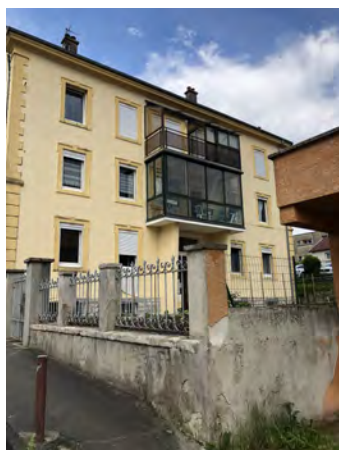
Petite bande de jardin inscrite à l'interface entre deux îlots bâtis. La transition avec la rue s'opère avec la présence d'un mur-bahut en pierre maçonnée surmonté d'une grille en fer forgé. Destiné à l'usage de potager avec une organisation orthogonale, le jardin vivrier est associé à un immeuble remarquable.

- Un minimum de 60 % de la surface du jardin doit être maintenue en pleine terre.

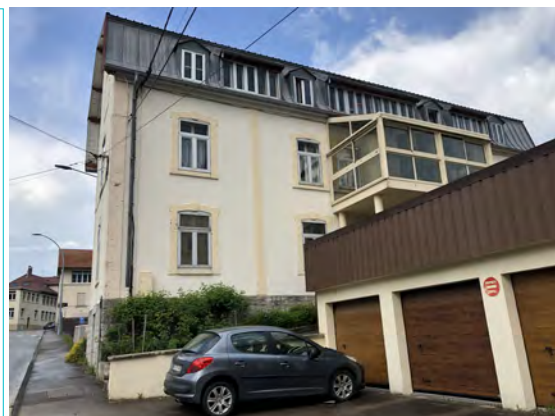
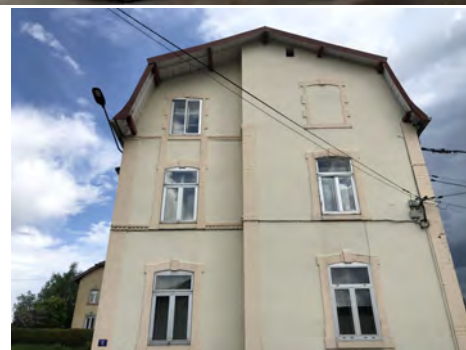
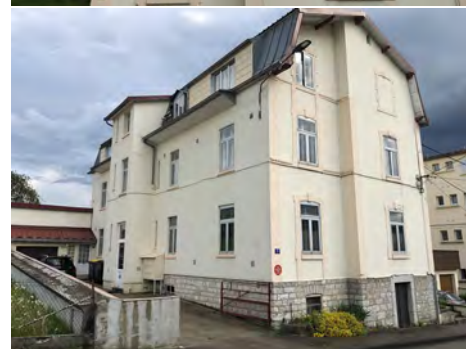
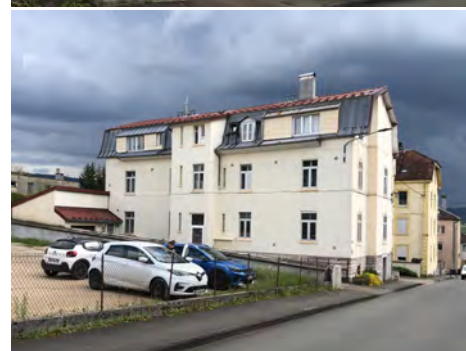
modénatures en briques(encadrements des ouvertures, chaînage d'angle)  
 socle en pierre de taille blanche  
 mansardes en retroussis de toit et incrustation de lucarnes jacobines et rampantes  
 linteau en arc segmentaire, activité horlogère

- Conserver la matérialité de l'avant-corps sur pilotis inscrit sur le mur gouttereau Sud-Ouest (entièrement vitrée).
- Conserver les retroussis de toit.

- Il conviendrait de ne pas avoir de revêtement imperméable en pied de façade.
- En cas de rénovation des façades, l'enduit ciment et/ou la peinture étanche devraient être déposés et remplacés par un enduit à base de chaux.

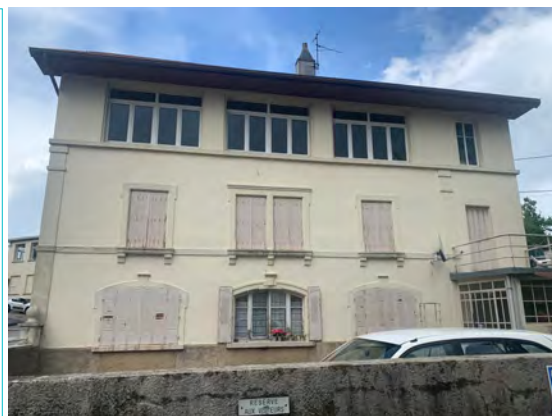
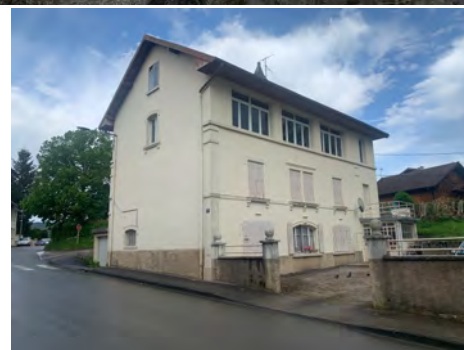
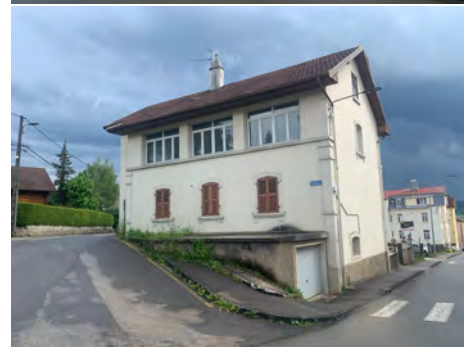
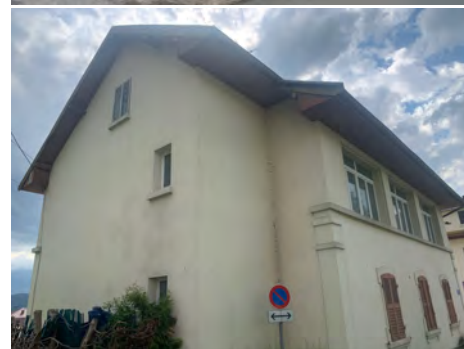
Ce bâtiment sur trois niveaux se distingue par la série de baies jumelées sur les façades gouttereaux (les appuis de baies formant bandeau), signes d'une ancienne activité horlogère. Sa qualité est également liée à ses modénatures en béton (encadrements des ouvertures, pilastres d'angles, bandeaux), son socle marqué en saillie et, au rez-de-chaussée de la façade Sud-Ouest, le sas d'entrée et les larges baies avec linteau en arc segmentaire avec clé et moulures.

- Conserver la baie jumelée séparée par un meneau inscrite sur le mur gouttereau Sud-Ouest.
- Conserver les larges baies inscrites sur le niveau supérieur des murs gouttereau (découpage en 4 vantaux et 2 impostes).
- Conserver la matérialité du sas d'entrée inscrit sur le mur gouttereau Sud-Ouest (largement vitrée).

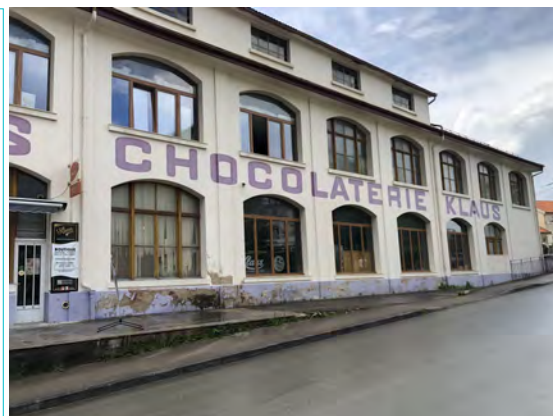
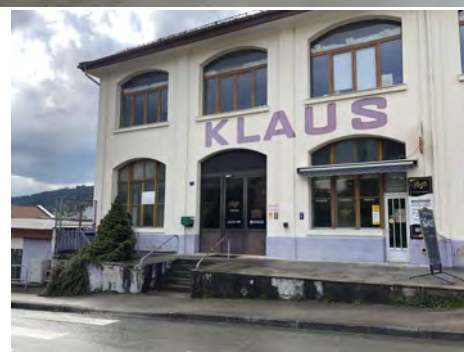
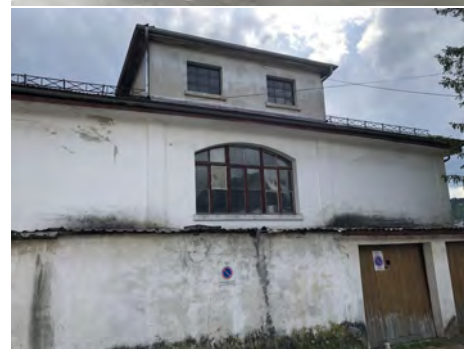
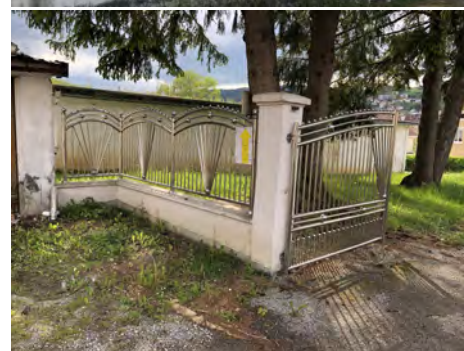
L'activité des établissements Klaus se déploie à l'intérieur de plusieurs bâtiments, dont le plus intéressant possède un toit à longs pans et croupes et un socle mauve caractéristique. Les baies sont en arc segmentaire, dont certaines avec encadrement en brique.

- Prescriptions
  - Conserver les croupes.

- Recommandations
  - Il conviendrait de ne pas avoir de revêtement imperméable en pied de façade.
  - En cas de rénovation des façades, l'enduit ciment et/ou la peinture étanche devraient être déposés et remplacés par un enduit à base de chaux.
  - En cas de rénovation, il conviendrait de déposer la peinture recouvrant les encadrements des ouvertures en brique.
  - En cas de réhabilitation, il conviendrait de retrouver fonctionnelles toutes les baies murées ou partiellement fermées.

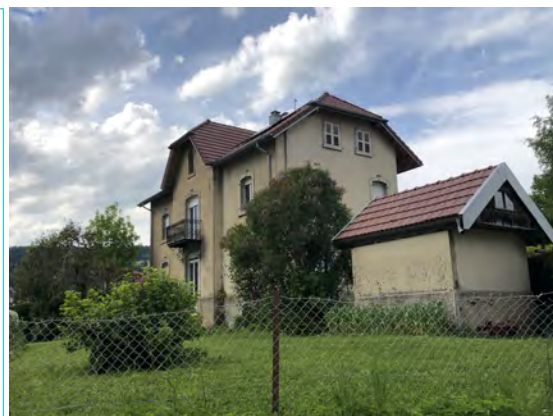
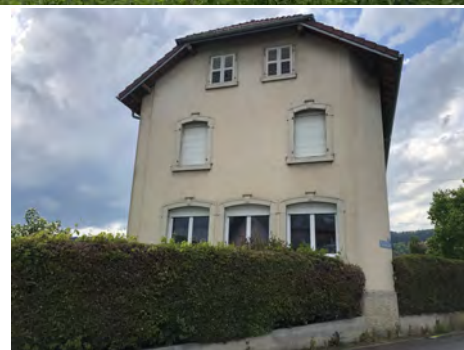
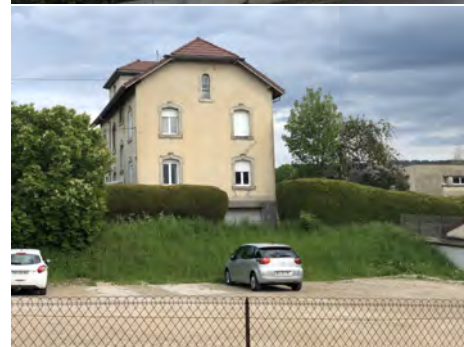
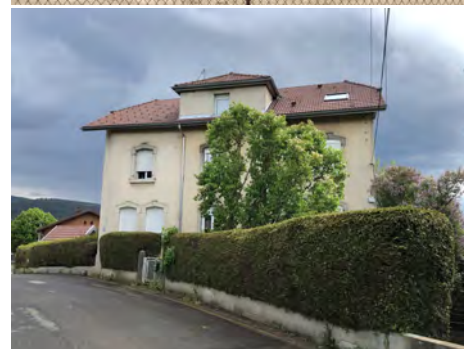
Cette maison avec toit à demi-croupes se distingue par son avant-corps avec balcon et garde-corps en fer. Il possède des encadrements d'ouverture en béton ouvragé, un socle en saillie et des ouvertures avec linteau en arc segmentaire avec clé moulurée (dont baies multiples façade Sud-Est et baie jumelée façade Nord-Est), ainsi qu'une petite baie avec un linteau en plein-cintre en façade Nord-Ouest.

- Prescriptions
  - Conserver la petite baie avec un linteau en plein-cintre inscrite sur le mur pignon Nord-Ouest.
  - Conserver la matérialité du balcon inscrit sur l'avant-corps Sud-Ouest (console et garde-corps en fer forgé avec volutes).

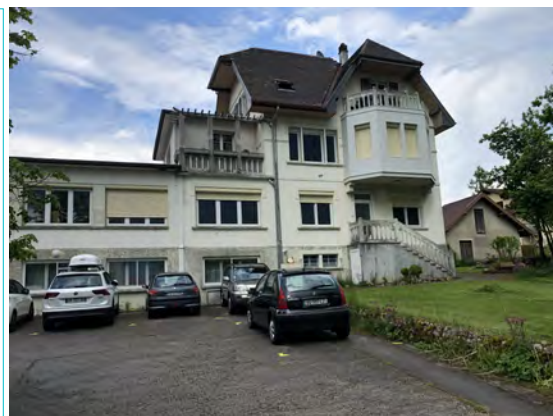
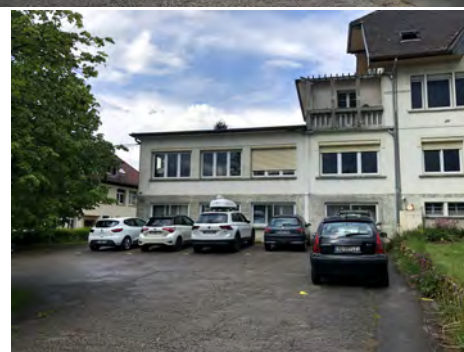
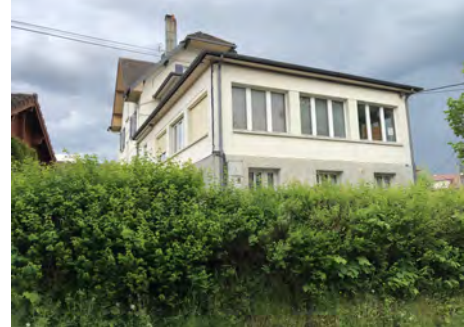
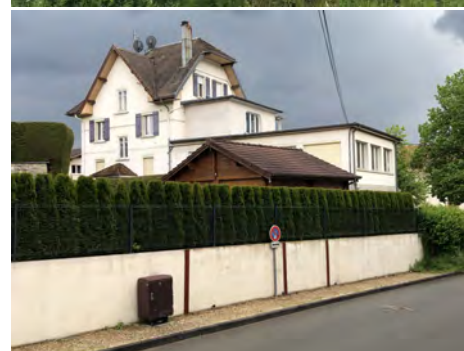
Cette maison et l'usine de montres en extension comportent différents éléments de modénature propre à deux époques. Ses modénatures sont en béton (encadrements, bandeaux). La maison possède une toiture complexe avec demi-croupes, un oriel et des baies jumelées. L'usine en extension se caractérise par ses larges baies.

- Conserver l'oriel et le perron inscrits sur la façade Sud-Est de la maison.
- Conserver les baies jumelées et multiples séparées par des meneaux.
- Conserver la matérialité de la terrasse inscrite sur la façade Sud-Est de la maison (poteaux, poutres de la pergolas et garde-corps ajouré en béton).

- Il conviendrait de ne pas avoir de revêtement imperméable en pied de façade.
- En cas de rénovation des façades, l'enduit ciment et/ou la peinture étanche devraient être déposés et remplacés par un enduit à base de chaux.

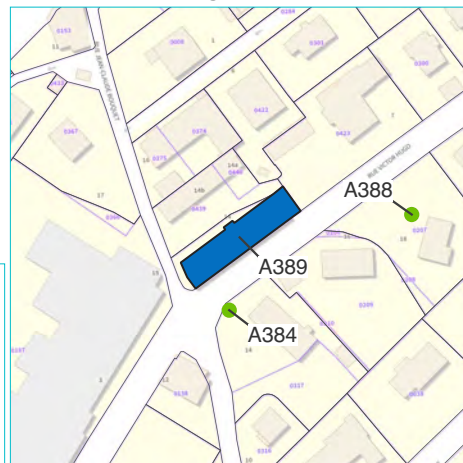
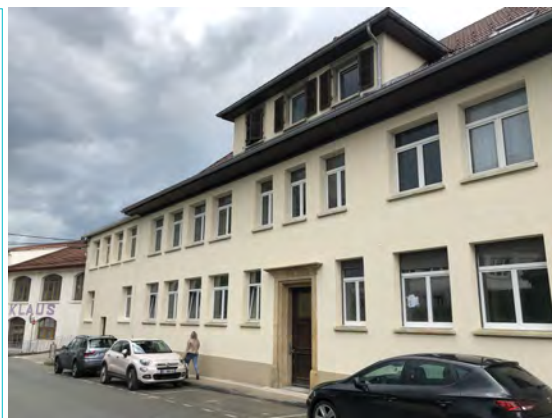
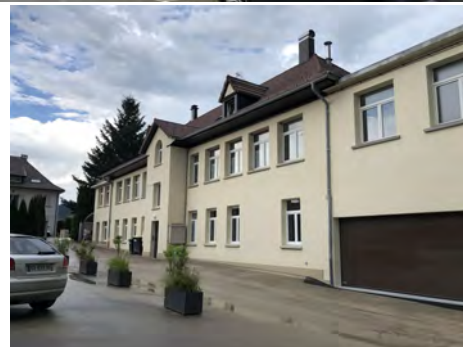
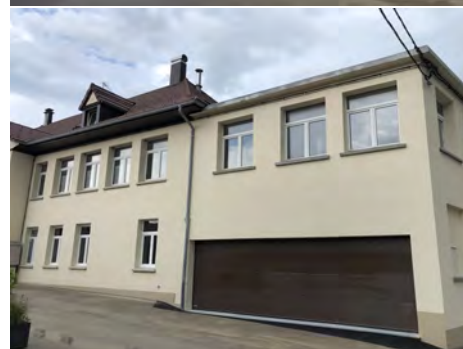
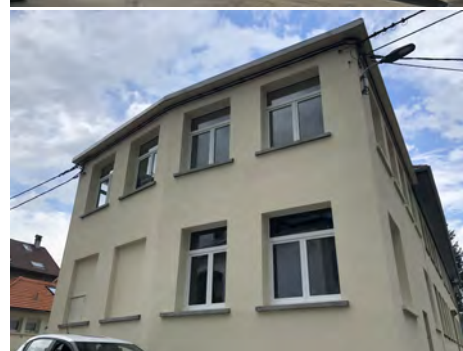
Largement éclairée par de nombreuses fenêtres ordonnancées, cette ancienne usine de boîtes de montre est coiffée par un toit à longs pans à croupes et retroussis qui comporte une large lucarne au centre. Elle est couverte en tuiles mécaniques et encadrée par deux corps d'un étage carré avec un toit terrasse en béton à l'Ouest et appentis métallique à l'Est. L'entrée principale sur rue est marquée par des encadrements en pierre de Montlebon.

- Il conviendrait de ne pas avoir de revêtement imperméable en pied de façade.
- En cas de rénovation des façades, l'enduit ciment devrait être déposé et remplacé par un enduit à base de chaux.

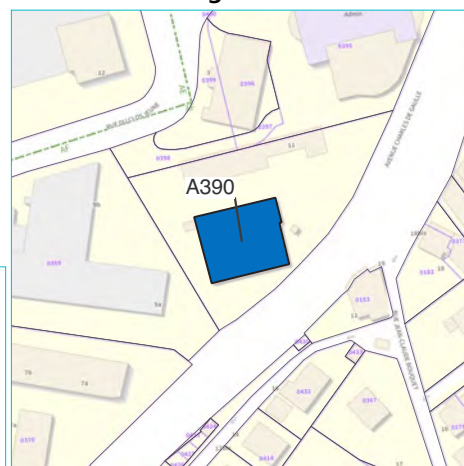
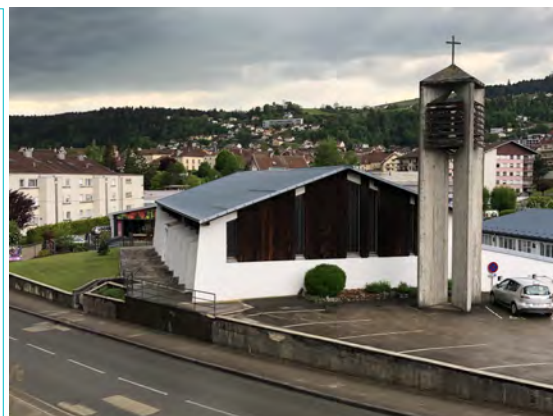
En jouant avec les couleurs et les matériaux en façade, cette chapelle crée un effet avec peu de moyens. Le clocher en béton armé surmonté d'une croix et d'un abat-sun en bois constitue son élément le plus remarquable.

Des contreforts marquent la structure porteuse.

- Prescriptions
- Aucune ouverture n'est autorisée en toiture.

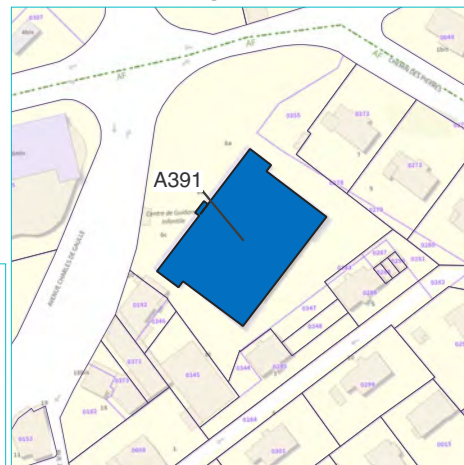
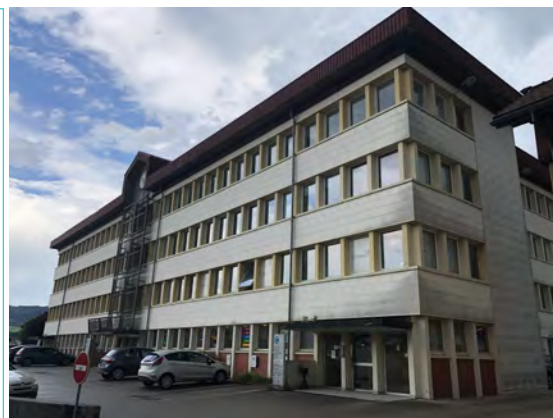
Cette ancienne usine de montres, initialement en forme de U, présente le même principe de fenêtres en longueur sur ses trois étages. Au centre, marquant l'entrée, une lucarne pignon intègre une horloge et se prolonge jusqu'au sol par une structure en métal et bois. Le rez-de-chaussée est marqué par des allèges en briques rouges.

Sa position en hauteur par rapport à la rue renforce l'effet massif qu'elle produit.

- Prescriptions
  - Conserver les croupes.
  - Conserver la composition des façades (plein : allège en continu et vide : multiplication des baies).
  - Conserver l'horloge inscrite sur une lucarne pignon marquée par une structure métallique bardée de bois à claire-voie signifiant l'entrée.
  - Conserver les allèges en brique rouge des baies du rez-de-chaussée de la façade Nord-Ouest.

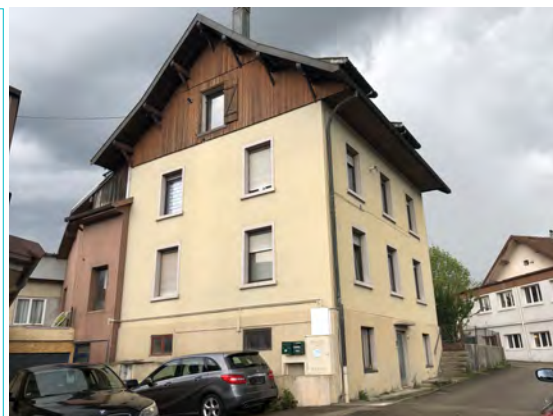
modénatures en béton (encadrements)  
lucarnes rampantes

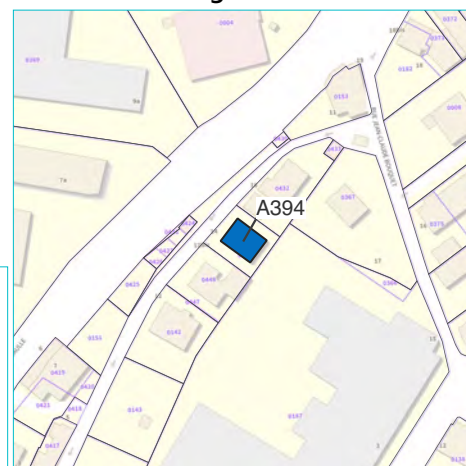
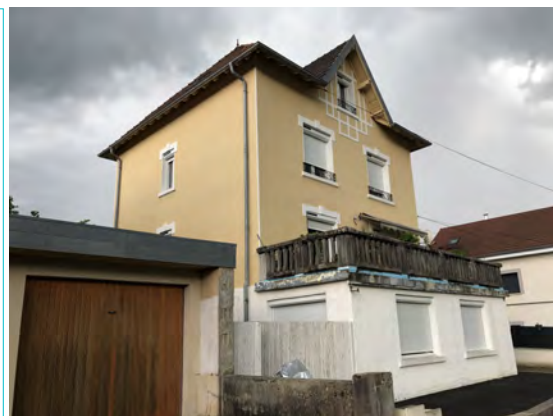
Installée sur un promontoire, cette petite maison se distingue par une volumétrie très orthogonale, sa toiture avec épis de faîtage et murs gouttereaux formant pignon, ses modénatures en béton (encadrements avec linteau avec clé, faux pans de bois) et barres d'appui en fer forgé. Le corps de bâtiment en extension au rez-de-chaussée (créant terrasse) traduit la présence d'un ancien atelier (fabrication de bracelets de montres).

- Prescriptions
  - Conserver l'épis de faîtage.
  - Conserver les barres d'appui.

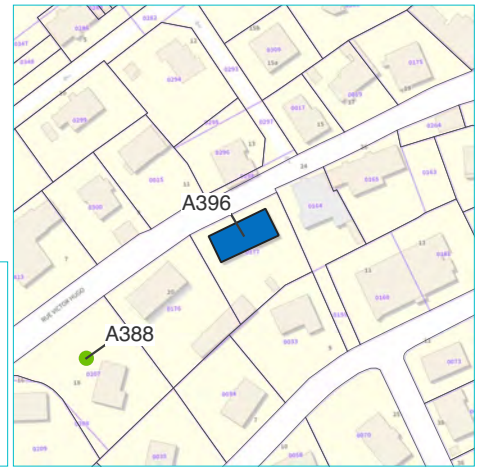
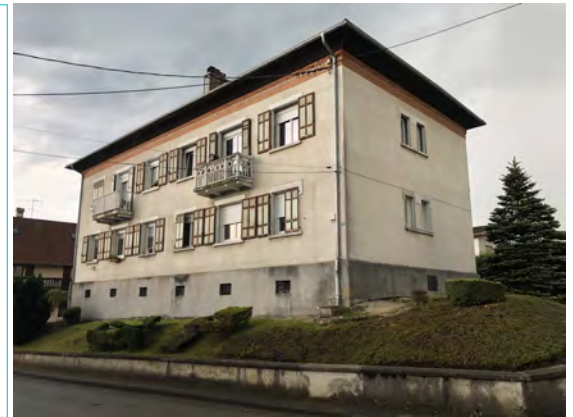
Cet immeuble se distingue par son toit à croupes et l'ordonnancement de ses façades principales marquées par une frise décorative en partie haute, des linteaux et appuis des baies en béton, le dessin des persiennes (rouge et blanc) et la présence de 4 balcons.

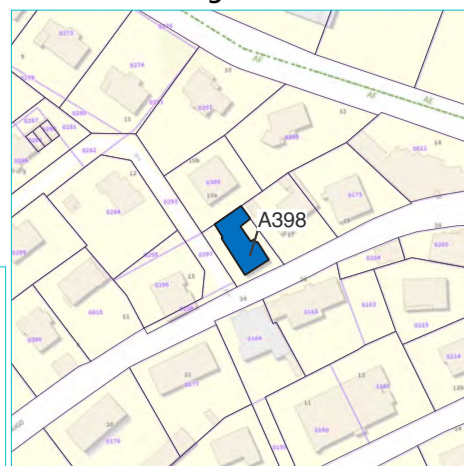
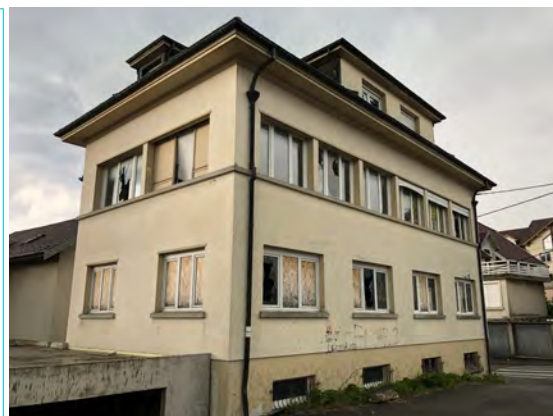
Cette ancienne usine de montres est éclairée à l'aide de fenêtres d'atelier (formant un bandeau continu au deuxième étage). Elle se caractérise par son socle à la teinte plus sombre, sa toiture à croupes (comprenant plusieurs lucarnes), ses modénatures en béton (appui de fenêtres, bandeaux), son jeu de proportions des ouvertures en façade Nord-Est et un porche d'entrée à la forme particulière. Le local, vacant, a subi de nombreux dommages ces dernières années.

- Prescriptions
  - Conserver les croupes.
  - Conserver l'auvent et l'allongement de mur marquant l'entrée de la construction.
  - Aucune ouverture supplémentaire n'est autorisée en façade et en toiture.

- Recommandations
  - En cas de rénovation des façades, l'enduit ciment devrait être déposé et remplacé par un enduit à base de chaux.

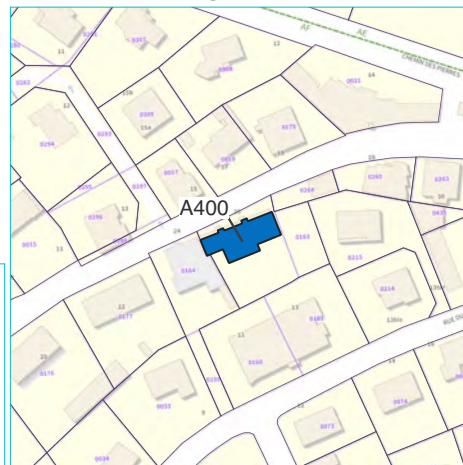
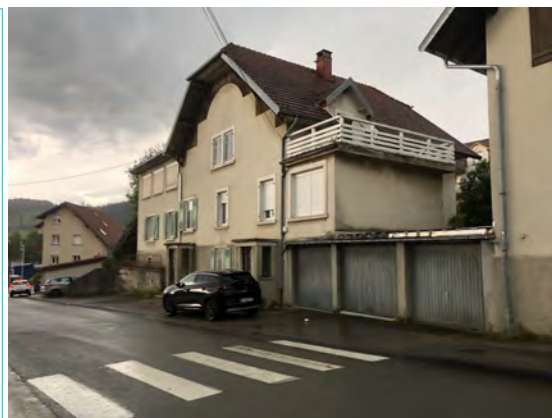
Côté rue (Nord), cette maison à demi-croupes présente une baie jumelée au deuxième étage et un bardage bois à volutes (imitant les lambrechures des fermes). De larges ouvertures sont également présentes sur ses extensions Est et Ouest (pièce au-dessus des garages). Côté cour (Sud), de larges ouvertures et un oriel animent la façade. Ces baies témoignent d'une ancienne activité horlogère. Elle possède des modénatures en béton (encadrements de baie) et son terrain est clos par un mur maçonné avec grille en fer forgé. La toiture de l'extension, à croupes, intègre un épi de faîtage.

- Prescriptions
  - Conserver l'épi de faîtage.
  - Conserver la baie jumelée séparée par un meneau inscrite sur le mur pignon Nord-Ouest.

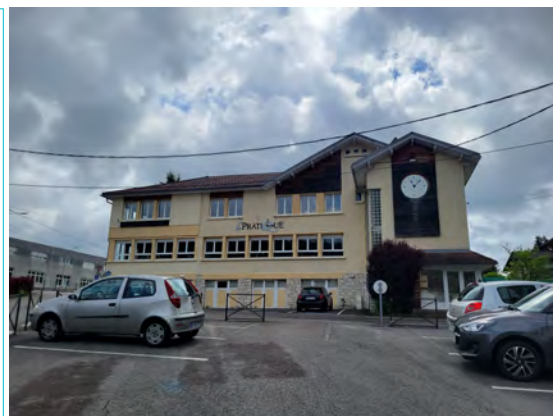
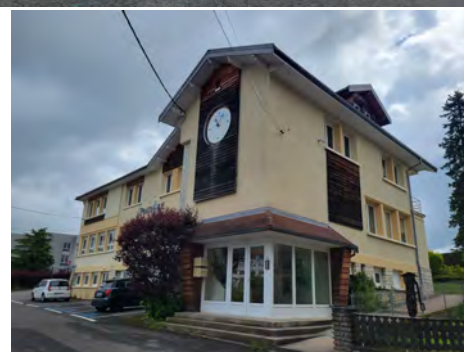
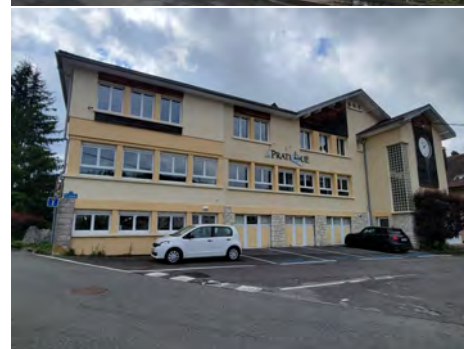
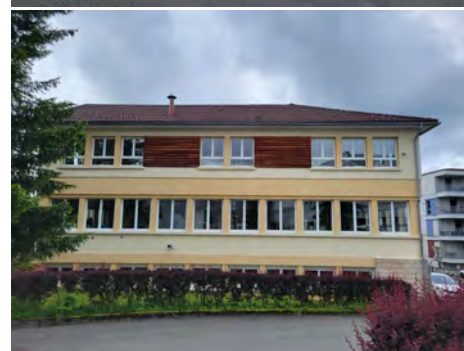
Cette usine liée à l'horlogerie (fabrique d'aiguilles) sur trois niveaux présente des façades intéressantes, avec notamment ses baies multiples formant bandeau, ses éléments de bardage ajourés en façade. Le bâtiment a connu plusieurs extensions liées à l'évolution de l'entreprise, toujours en activité aujourd'hui.

- Prescriptions
  - Conserver les baies jumelées et multiples séparées par des meneaux.
  - Aucune ouverture supplémentaire n'est autorisée en façade et en toiture.

- Recommandations
  - Il conviendrait de ne pas avoir de revêtement imperméable en pied de façade.

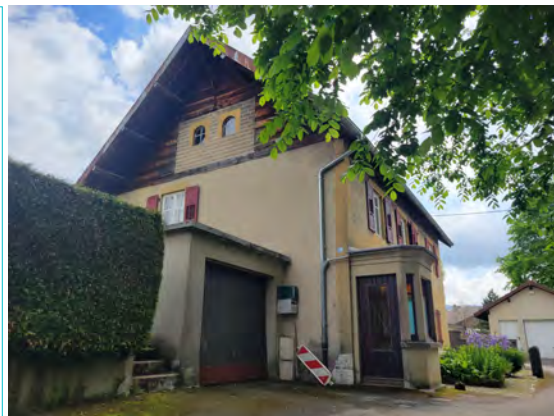
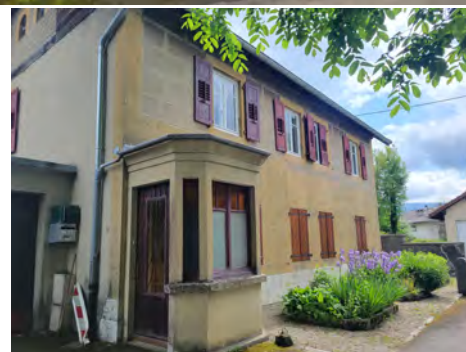
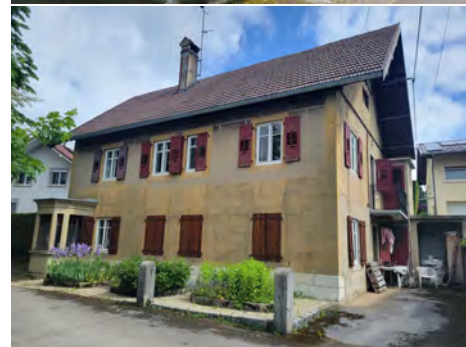
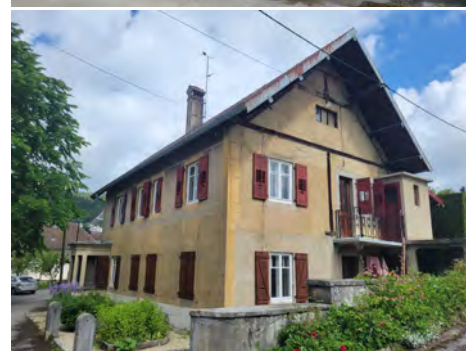
Façade en pierre de Montlebon et blanche  
modénatures en pierre de Montlebon (encadrements, chaînages  
d'angle)  
socle en pierre de taille blanche  
persiennes

- En cas de rénovation des façades, l'enduit ciment devrait être déposé et remplacé par un enduit à base de chaux.

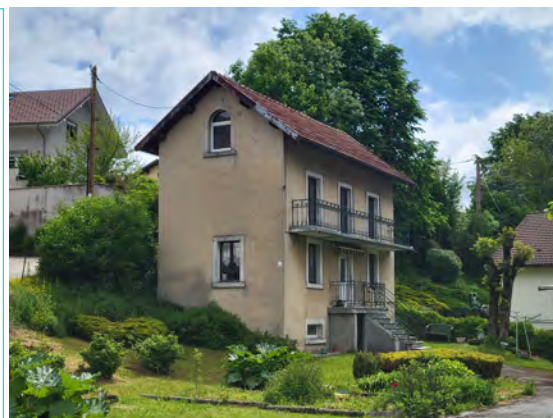
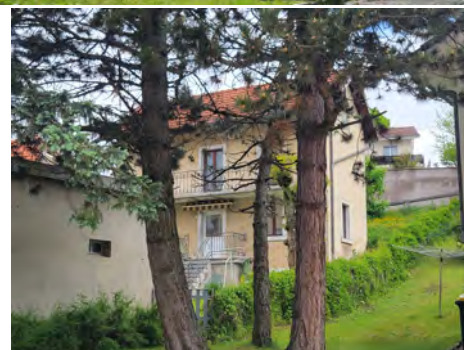
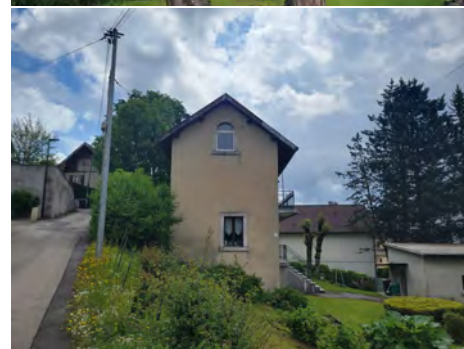
modénatures en béton (encadrements)  
jardin

- Prescriptions
  - Conserver les petites baies avec un linteau en plein-cintre inscrites sur les murs pignon.
  - Conserver la matérialité du balcon filant inscrit sur le mur gouttereau Sud-Ouest (garde-corps en fer forgé avec volutes).
