# PLUI-H DU VAL DE MORTEAU

PRÉSERVATION DU PATRIMOINE BÂTI ET VÉGÉTAL

MORTEAU

# Préservation du patrimoine bâti et végétal

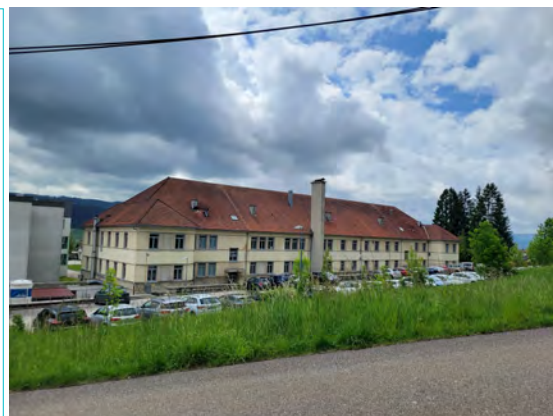
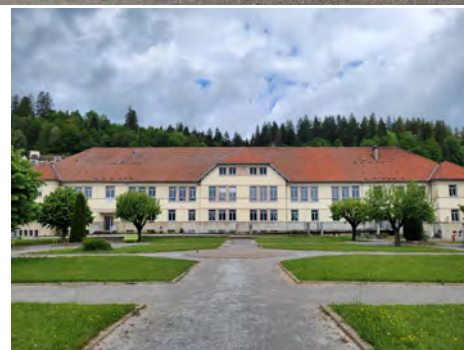
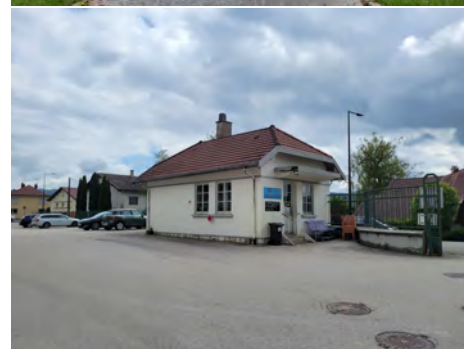
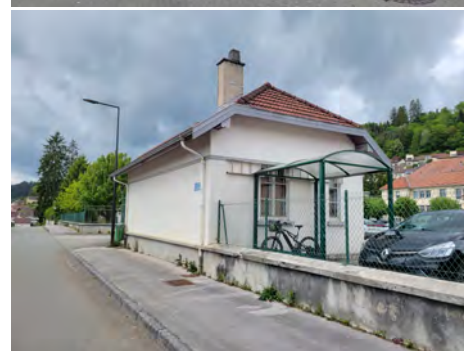
Le bâtiment de l'hôpital de Morteau fait partie des éléments identitaires de la ville. Flanquée de 2 courtes ailes et d'un avant-corps central formant demi-croupe, ses façades présentent des ouvertures ordonnancées, des bandeaux et un socle en pierre. Un joli jardin arboré lui est associé.

- Prescriptions
  - Conserver les croupes et les demi-croupes.
  - Conserver le principe de bandeaux marqué par un socle en pierre apparentes, une multiplication de baies et d'allèges pleines.

- Recommandations
  - En cas de rénovation des façades, l'enduit ciment devrait être déposé et remplacé par un enduit à base de chaux.
  - Il conviendrait de ne pas avoir de revêtement imperméable en pied de façade.
  - En cas de création d'ouverture en toiture, celles-ci devront rechercher une proportion plus large que haute en lien, telle qu'une lucarne rampante en bandeau.

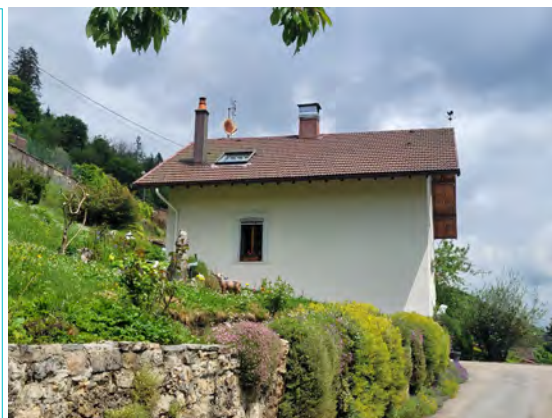
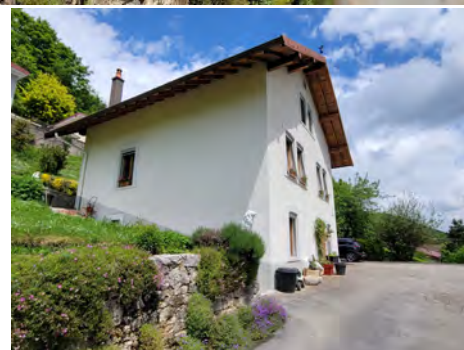
# Morteau - A425

modénatures en brique (encadrements)  
linteau en arc segmentaire  
mur de soutènement en pierres calcaires marquant le paysage

- Prescriptions
  - Conserver les baies jumelées séparées par un meneau inscrites sur le mur pignon Sud-Est.

- Recommandations
  - Il conviendrait de ne pas avoir de revêtement imperméable en pied de façade.
  - En cas de rénovation des façades, l'enduit ciment et/ou la peinture étanche devraient être déposés et remplacés par un enduit à base de chaux.

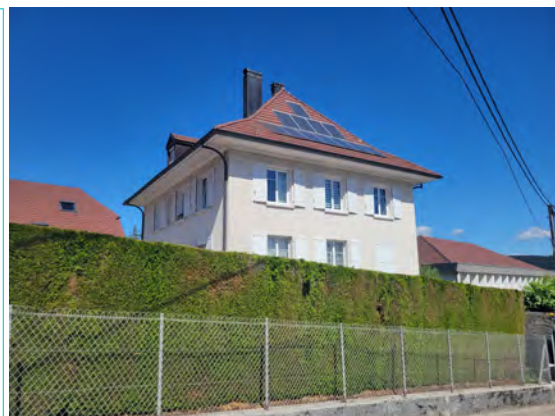
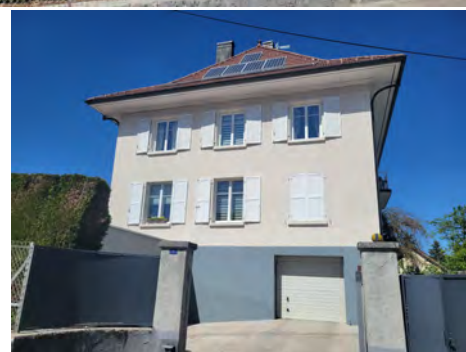
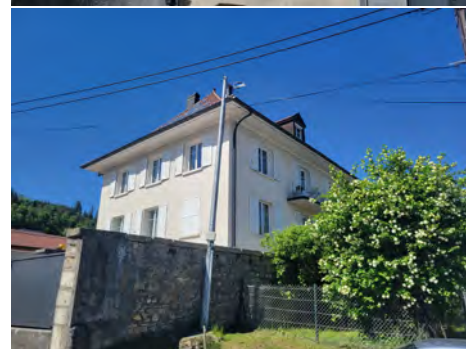
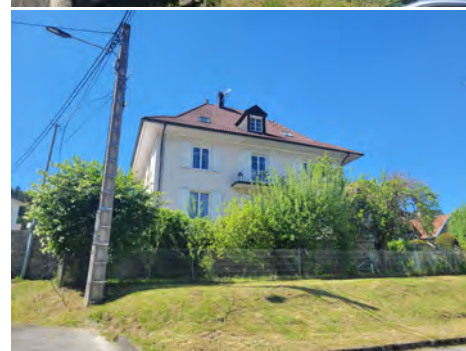
# Morteau - A427

Un mur d'enceinte en pierre calcaire forme la limite Est de la propriété.

- Prescriptions
  - Conserver les épis de faîtage et retroussis de toit.
- Recommandations
  - Il conviendrait de ne pas avoir de revêtement imperméable en pied de façade.
  - En cas de rénovation des façades, l'enduit ciment et/ou la peinture étanche devraient être déposés et remplacés par un enduit à base de chaux.
  - En cas de rénovation du mur d'enceinte, l'enduit et les pansements ciment devraient être déposés et remplacés par un enduit à base de chaux.

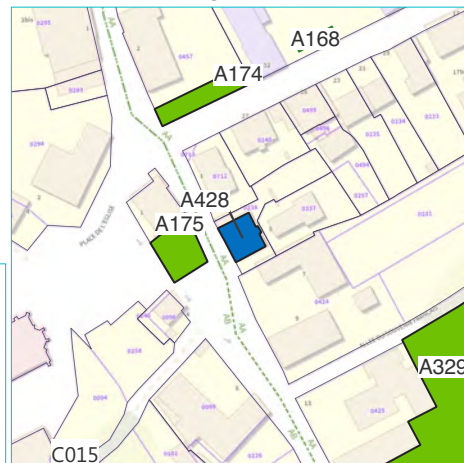
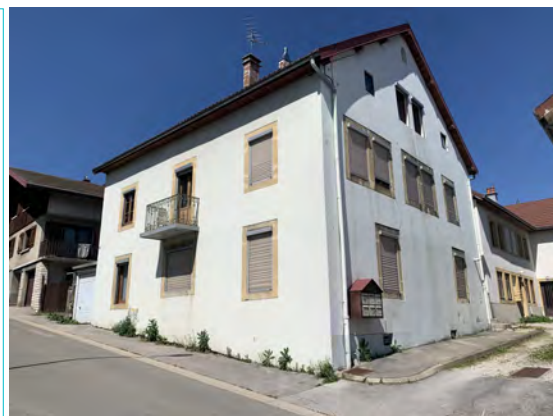
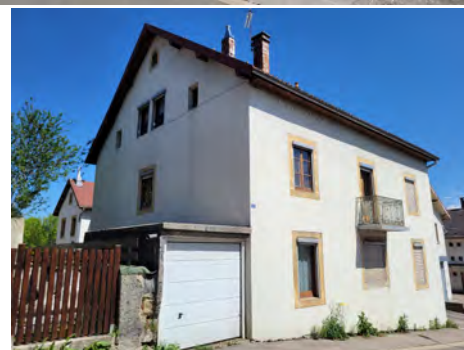
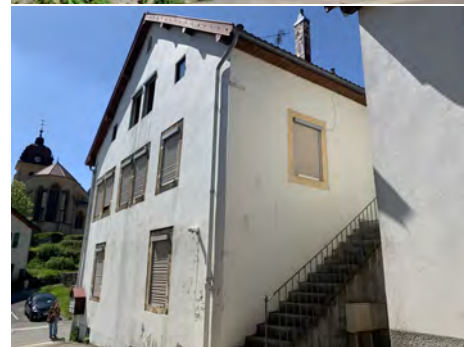
# Morteau - A428

La présence de plusieurs baies jumelées sur cette construction au volume simple illustre la mixité des fonctions entre habitat (en rez-de-chaussée) et atelier d'horlogerie (aux étages). Les encadrements des baies des 2 premiers niveaux sont réalisés en pierre de Montlebon. Un petit balcon donne sur la rue, avec un garde-corps en fer forgé. Deux petites ouvertures en arc en plein cintre sont inscrites sur les murs pignons, proches de la faîtière.

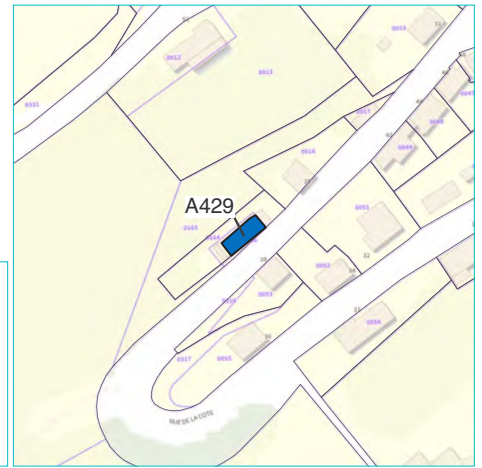
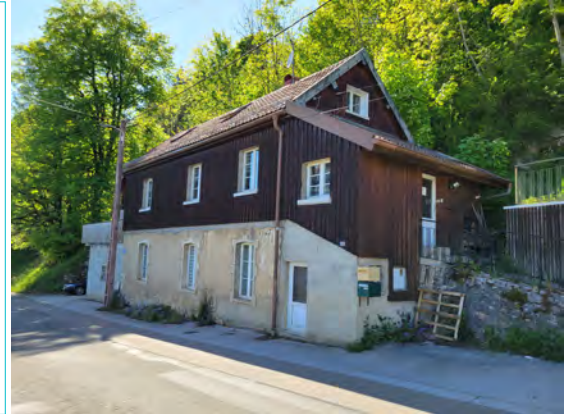
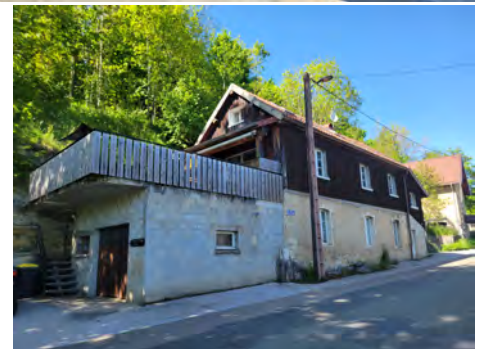
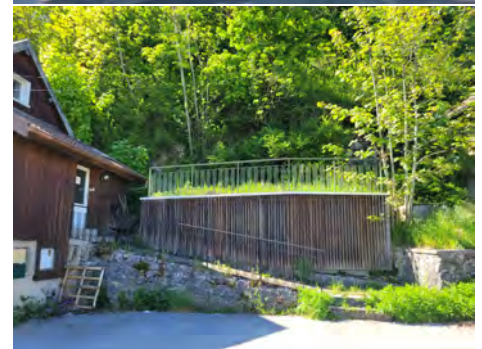
modénatures en briques (encadrements)  
linteau en arc segmentaire avec clé  
mur en pierre d'une ancienne levée de grange ?

- Il conviendrait de ne pas avoir de revêtement imperméable en pied de façade.
- En cas de rénovation de la façade en pierres calcaires, les pansements ciment devraient être déposés et remplacés par un enduit à base de chaux.

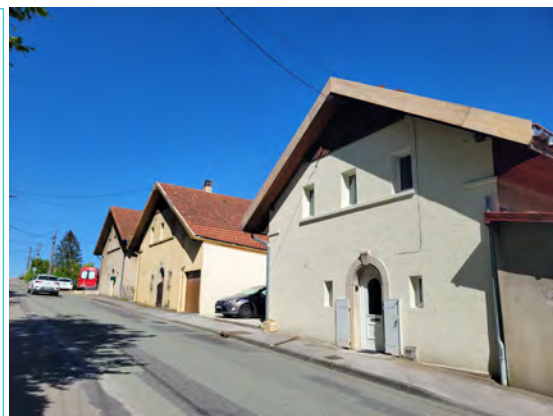
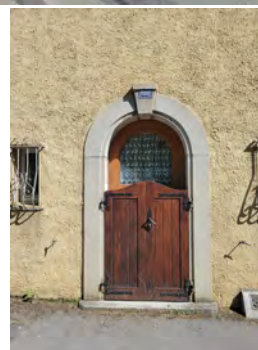
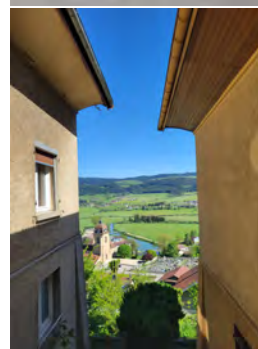
Cet ensemble urbain présente trois maisons identiques dans la rue de la Côte. Les façades sur rue identifient une même entrée marquée par un encadrement avec clé sculptée et également un appui de baies formant bandeau.

- Prescriptions
  - Aucune extension n'est autorisée sur les façades sur rue.
  - Aucune ouverture de type lucarne n'est autorisée en toiture.

- Recommandations
  - En cas de rénovation des façades du corps principal, l'enduit ciment devrait être déposé et remplacé par un enduit à base de chaux.
  - Il conviendrait de ne pas avoir de revêtement imperméable en pied de façade.

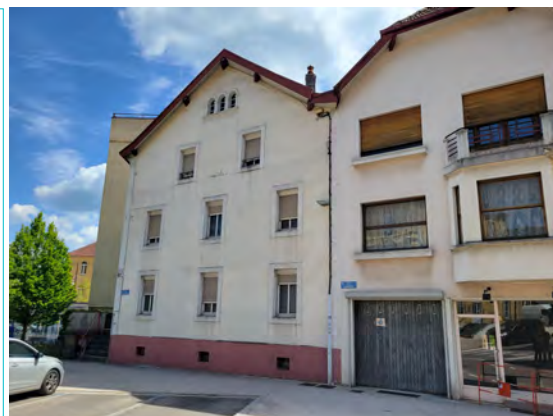
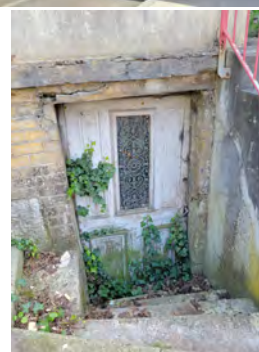
modénatures en pierre de taille blanche (encadrements)

- Prescriptions
  - Conserver la baie multiple avec linteau en arc en plein cintre séparée par des meneaux inscrite sur le mur pignon Nord-Ouest.

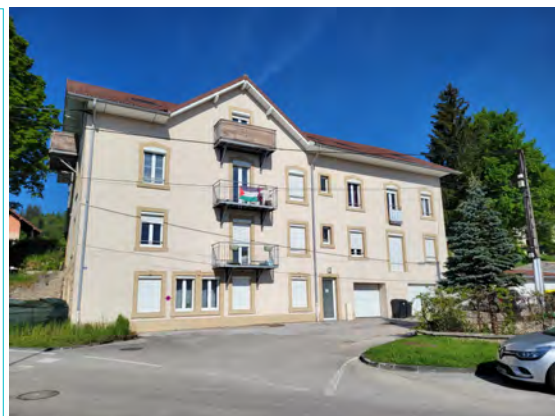
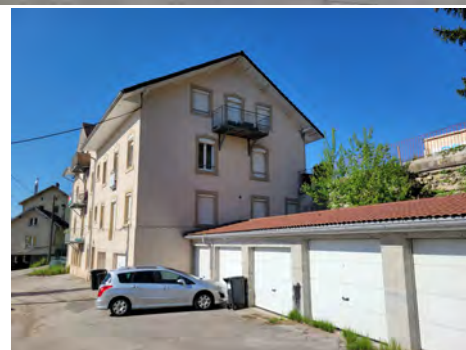
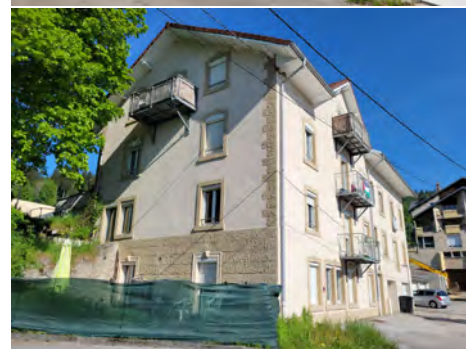
Ce bâtiment hybride semble présenter une ancienne activité artisanale et d'entrepôt, ainsi que des logements. Il est bien intégré dans la pente : sa façade Ouest ne comporte qu'un niveau tandis qu'il se déploie sur 3 niveaux en façade Est. Ses modénatures en pierres de Montlebon (encadrements, chaînages d'angle, socle en saillie) et la présence de linteaux en arc segmentaire avec clé participent à la qualité patrimoniale de la construction. Un bel arbre accompagne la façade Sud.

- Prescriptions
  - Conserver la baie jumelée séparée par un meneau inscrite sur le mur pignon Est.
  - Conserver l'oculus inscrit sur le mur gouttereau Ouest.

- Recommandations
  - Il conviendrait de ne pas avoir de revêtement imperméable en pied de façade.
  - En cas de rénovation des façades, l'enduit ciment et/ou la peinture étanche devraient être déposés et remplacés par un enduit à base de chaux.

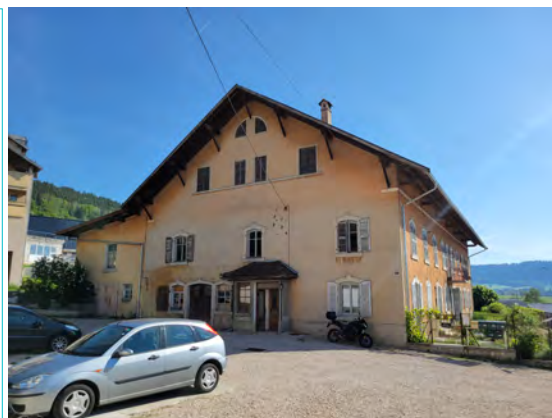
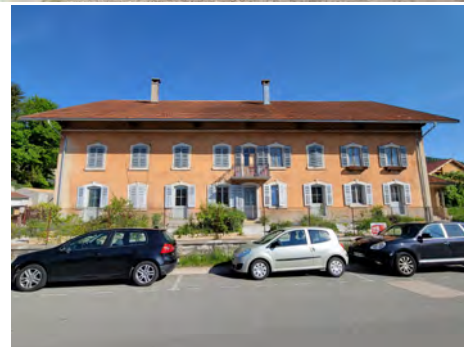
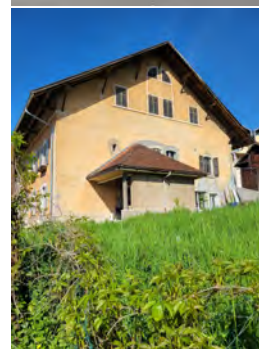
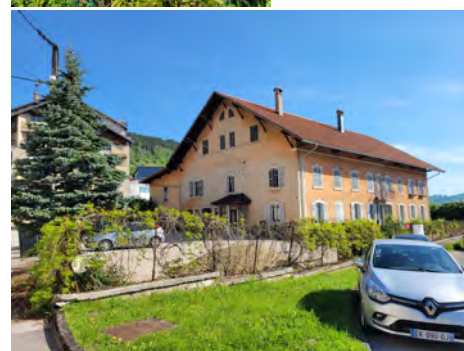
# Morteau - P064

Cette ancienne ferme possède des façades bien composées, ainsi qu'un jardin clos par mur maçonné en pierre. L'ensemble bénéficie d'un large débord de toiture, caractéristique des fermes comtoises. Les persiennes et plusieurs modénatures en béton participent à la qualité de l'édifice : encadrements des ouvertures avec linteau avec clé, bandeau en façade Sud-Ouest, dessins des ouvertures et des appuis de fenêtres formant bandeau sur les murs pignons.

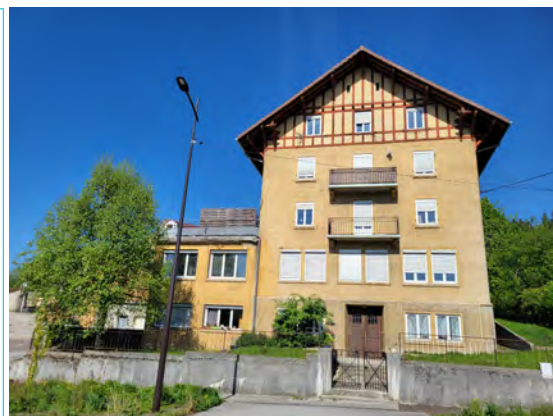
# Morteau - P066

Cet ancien immeuble comprend deux corps de bâtiments accolés : immeuble de logements et atelier au Nord (avec baies jumelées, balcons avec garde-corps en fer forgé, toiture ouvragée avec faux pan de bois), atelier au Sud (toit terrasse et larges baies). Ses modénatures sont en pierre de Montlebon (au Nord) et en béton au Sud. Sa toiture comprend 3 lucarnes jacobines.

- Prescriptions
  - Conserver les baies jumelées séparées par un meneau inscrites au rez-de-chaussée et R+1 de l'immeuble.
  - Conserver le découpage des baies d'atelier à 3 vantaux.
  - Conserver la matérialité des balcons (consoles en pierre et garde-corps en fer forgé).
  - Conserver la matérialité de la porte d'entrée inscrite sur le mur pignon Sud-Est (bois).
  - Conserver les avancées de toit soutenues par des consoles en bois sculptées ainsi que la poutraison apparente en partie haute des façades.

- Recommandations
  - En cas de rénovation des façades, l'enduit ciment devrait être déposé et remplacé par un enduit à base de chaux.

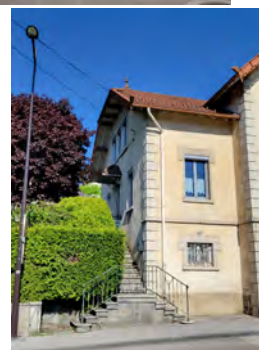
# Morteau - P067

- Prescriptions
  - Conserver les épis de faîtage.
  - Conserver la baie multiple séparée par des meneaux inscrite sur le mur pignon Sud-Ouest.
  - Conserver la matérialité de l'auvent inscrit sur le mur pignon Sud-Ouest (consoles en fer forgé et couverture avec 3 pans et petites tuiles en écaille de poisson).

- Recommandations
  - En cas de rénovation des façades, l'enduit ciment devrait être déposé et remplacé par un enduit à base de chaux.
  - Il conviendrait de retrouver une lecture verticale de la porte de garage.

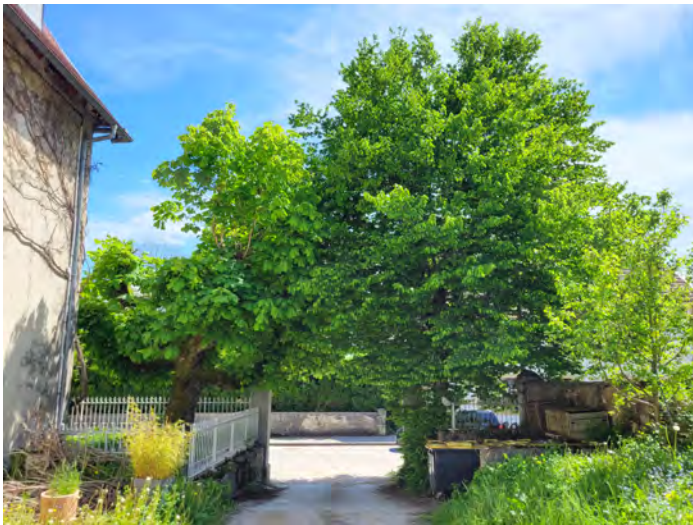
Zoom n° 14

Grand et vieux sujet en binôme avec un marronnier d'Inde installés de part et d'autre de l'entrée véhicules, probablement anciennement accompagné d'un portail en fer forgé, d'une maison bourgeoise du centre ancien de Morteau. Très marquant visuellement, il crée une véritable composition paysagère valorisant la bâtisse et participant à la qualité urbaine de la rue. Arbre signal.

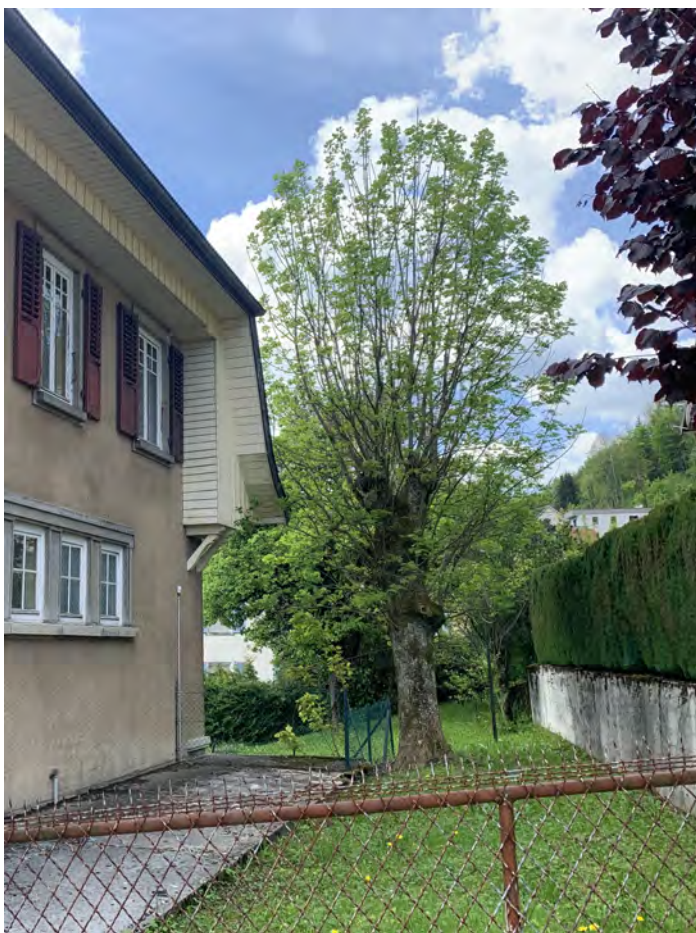
Zoom n° 13

Très beau frêne ancien, émondé (trogne), installé à l'angle de la maison remarquable située au carrefour entre les rues Neuve et Maréchal Leclerc.

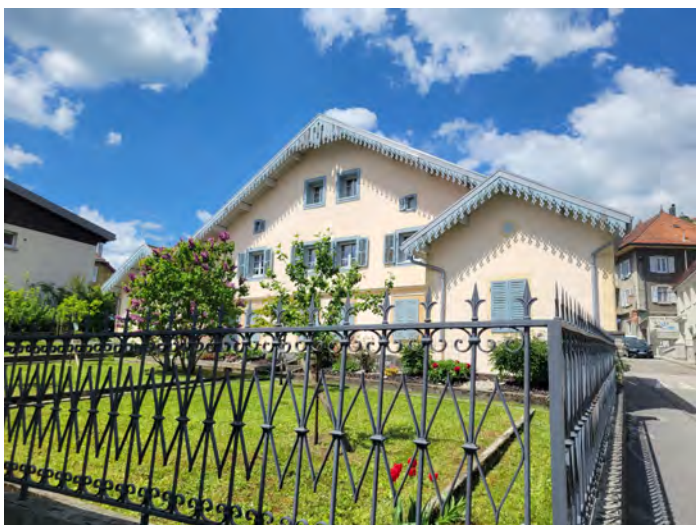
Carte globale - Zoom n° 13

Vestige d'un jardin incluant historiquement les parcelles adjacentes désormais construites et dont il ne reste aujourd'hui que la partie située au-devant de la façade principale de la ferme comtoise ancienne qu'il accompagne. Il est délimité par un mur maçonné surmonté d'une grille en fer forgé. Trois espaces égaux de forme carrée sont encore dessinés dans le jardin, servant probablement anciennement à la culture potagère, ils sont aujourd'hui enherbés. Le jardin est actuellement dédié à l'ornement et l'agrément.

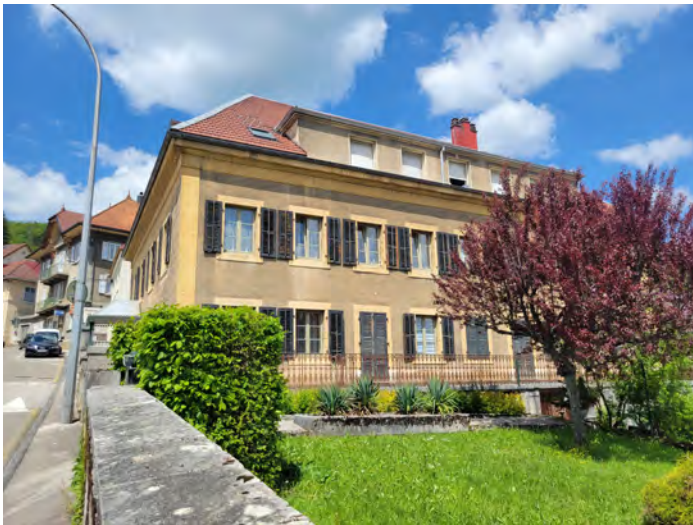
Carte globale - Zoom n° 13

Jardin privé associé à une maison remarquable datant de 1870. Ceinturé d'un mur maçonné en pierre servant partiellement de soutènement, il est longé par la petite venelle qui rejoint la rue Fauche à la rue Neuve. Il s'organise en plusieurs sous-espaces plans, en terrasses successives permettant de l'inscrire dans la pente.

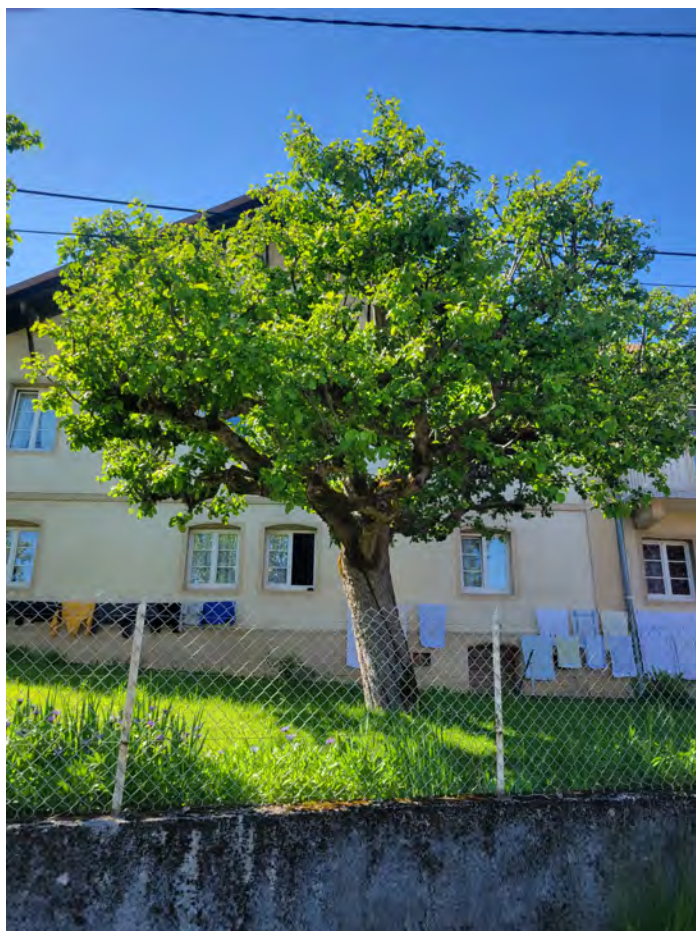
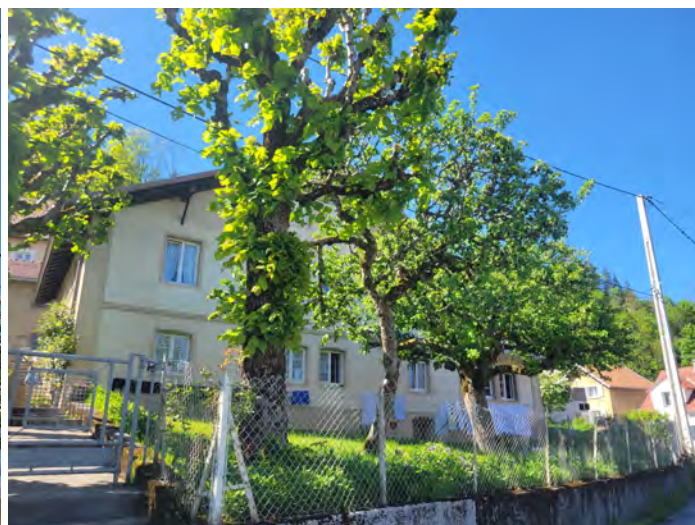
Bosquet ancien associé à une maison remarquable. Il est constitué de plusieurs essences d'arbres : des tilleuls taillés en "tête de chat" ou têtard et des fruitiers. Il crée une transition visuelle entre la rue et la vieille bâtisse.

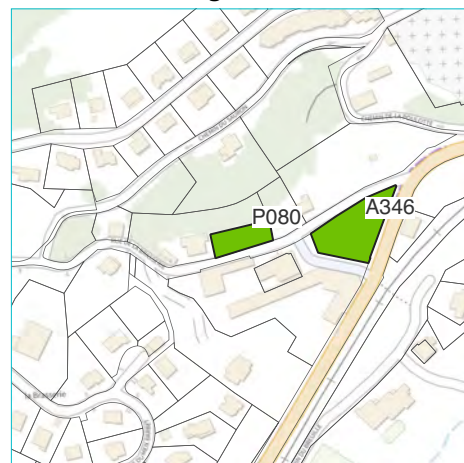
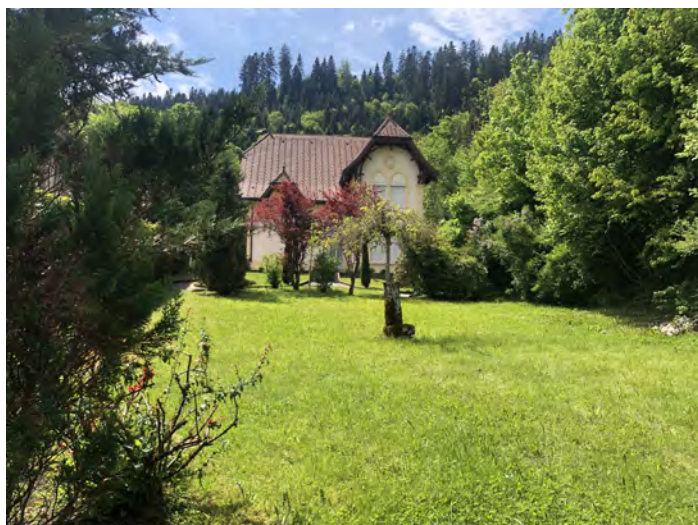
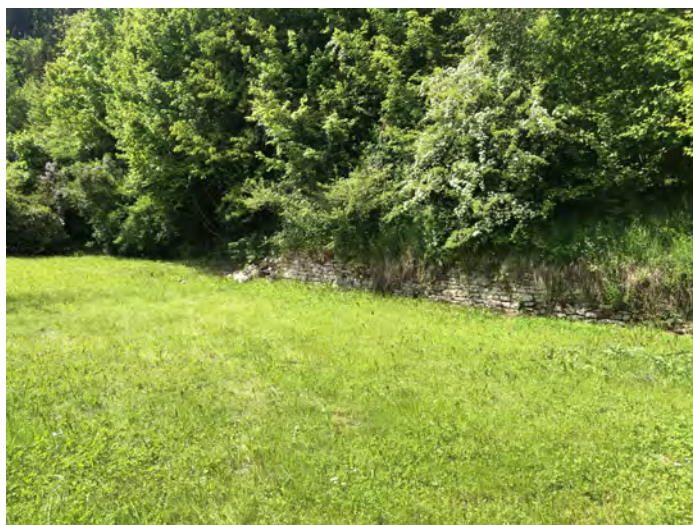
Le jardin privé s'installe dans le prolongement de la façade principale de la maison bourgeoise associée à l'histoire de la brasserie Chopard, anciennement ferme rénovée au début du XXème siècle par la famille Chopard. Le jardin offre une vue dégagée sur la façade Est très ornementée. Une haie de thuyas cadrant le jardin présente des signes de maladie et "enferme" la parcelle, rendant invisible la maison et son écrin depuis l'espace public.

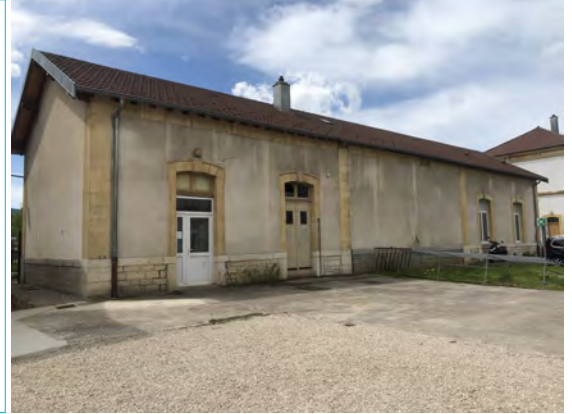
Ce bâtiment situé dans le prolongement de la gare de Morteau appartient à un ensemble urbain à l'architecture similaire, constitué de modénatures en pierre de Montlebon (encadrements des ouvertures avec linteau en arc segmentaire et clé, chaînages d'angle, bandeaux, pilastres, corniches avec corbeaux) et un socle en saillie en pierre blanche.

- Prescriptions
  - Conserver les consoles en bois posées sur des corbeaux en pierre soutenant l'avancée de toit importante de la façade Nord.
  - Aucune ouverture supplémentaire en façade Nord n'est autorisée.
- Recommandations
  - Il conviendrait de ne pas avoir de revêtement imperméable au pied de façade.

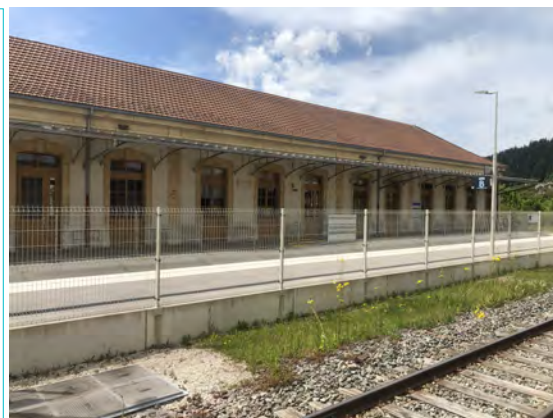
Ce bâtiment complémentaire de la gare de Morteau appartient à un ensemble urbain à l'architecture similaire, constitué de modénatures en pierre de Montlebon (encadrements des ouvertures avec linteau en arc segmentaire et clé, chaînages d'angle, bandeaux, pilastres, corniches avec corbeaux) et un socle en saillie en pierre blanche. Il dispose en outre, le long de sa façade sur rail, d'un auvent en métal servant d'abri aux voyageurs.

- Prescriptions
  - Conserver la matérialité de l'auvent abritant les passagers.
  - Conserver les croupes.
  - Aucune ouverture supplémentaire en façade Nord n'est autorisée.

- Recommandations
  - Il conviendrait de ne pas avoir de revêtement imperméable au pied de façade.
  - En cas de rénovation des façades, l'enduit ciment devrait être déposé et remplacé par un enduit à base de chaux.

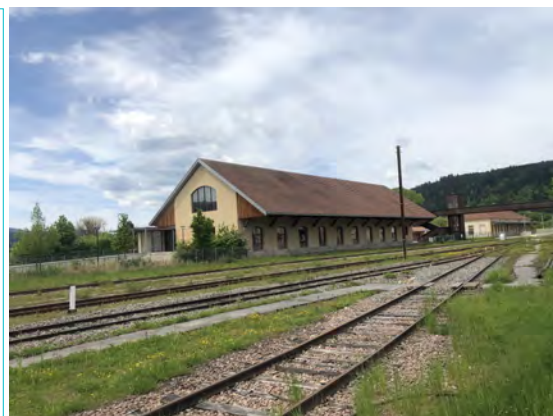
Cette ancienne halle ferroviaire, aujourd'hui salle culturelle, appartient à un ensemble urbain à l'architecture similaire. Elle est constituée de modénatures en pierre de Montlebon (encadrements des ouvertures avec linteau en arc segmentaire, chaînages d'angle, corniches avec corbeaux), propose un large débord de toiture et un socle en saillie en pierre blanche. Une rénovation récente a permis d'harmoniser le neuf avec l'existant, valorisant le cachet initial de la halle.

- Il conviendrait de ne pas avoir de revêtement imperméable au pied de façade.
- En cas de rénovation des façades, l'enduit ciment devrait être déposé et remplacé par un enduit à base de chaux.
